## Sju dammar i Rickleåns avrinningsområde

Hugin & Munin Kulturinformation  
på uppdrag av Länsstyrelsen Västerbotten  
10 december 2021

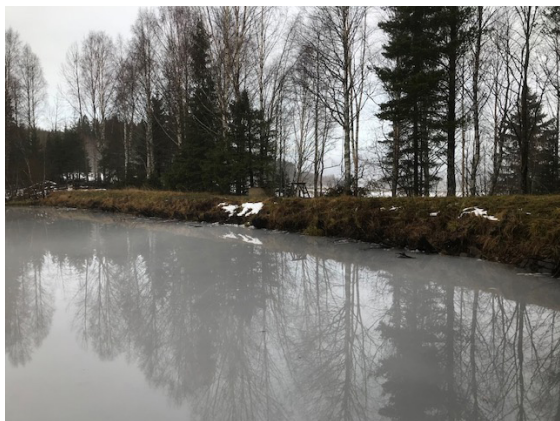
Dammen används i dag av markägare och närboende för rekreation. En skogsväg löper över dammvallen. Dammen är välbevarad, men det kulturhistoriska värdet är lågt. Känslighet för åtgärd: 1. Vandringsväg kan skapas genom åtgärd 1 men eftersom dämhöjden är avsevärd föreslås inga åtgärder alls.

*Dammvallen från norr.*

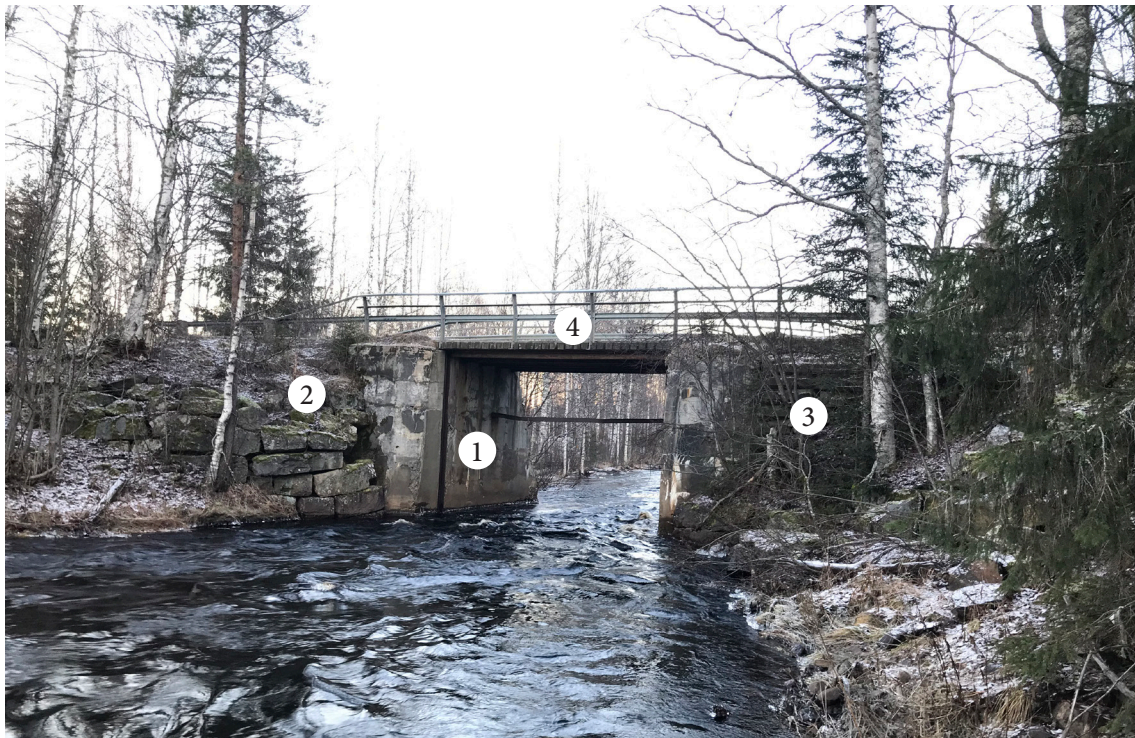
De två dammkistorna är av helgjuten betong, ca 6x3 m st och 5 m h ovanför vattenytan. Rester av de gamla dammkistorna av huggen sten förefaller finnas kvar. Utskovet är ca 10 m brett, men inredet är borttaget. De två landarmarna utgör vägbana och är ca 35 m l, 8 m br och 4–5 m h. Närmast dammkistorna består de av både huggen och kilad sten samt av betongblock. Vid norra dammkistan finns en glacisinsättning uppströms. Över dammen går en vägbro av trä på järnbalk och med järnräcken.

*Risådammen nedströms och uppströms. 1) Dammkistor av helgjuten betong med sättfals. 2) Glacisinsättning. 3) Cementblock närmast dammkistan. 4) Vägbro med brobana av trä på järnbalk. 5) Rest av de gamla dammkistorna?*

Risådammens kulturhistoriska värde är måttligt. Den upplevs mer som en vägbro än som en flottningsdamm. Känslighet för åtgärd: 2. Fri vattenväg åtgärdades 2017 genom att skibordet togs bort.

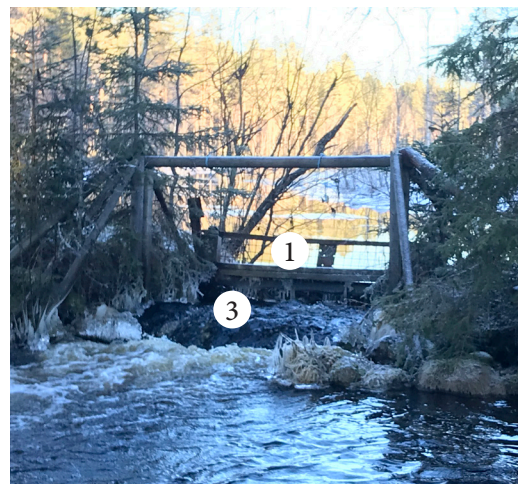
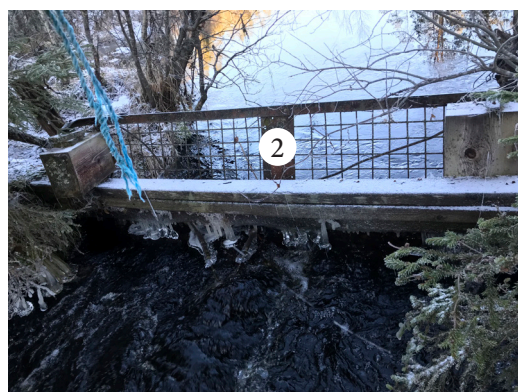
Dammen är fortfarande avläsbar men dammkroppen är i dåligt skick. Det kulturhistoriska värdet är måttligt, känslighet för åtgärd: 1. Vi föreslår åtgärd 2, att regleringen och delar av vallarna tas bort.

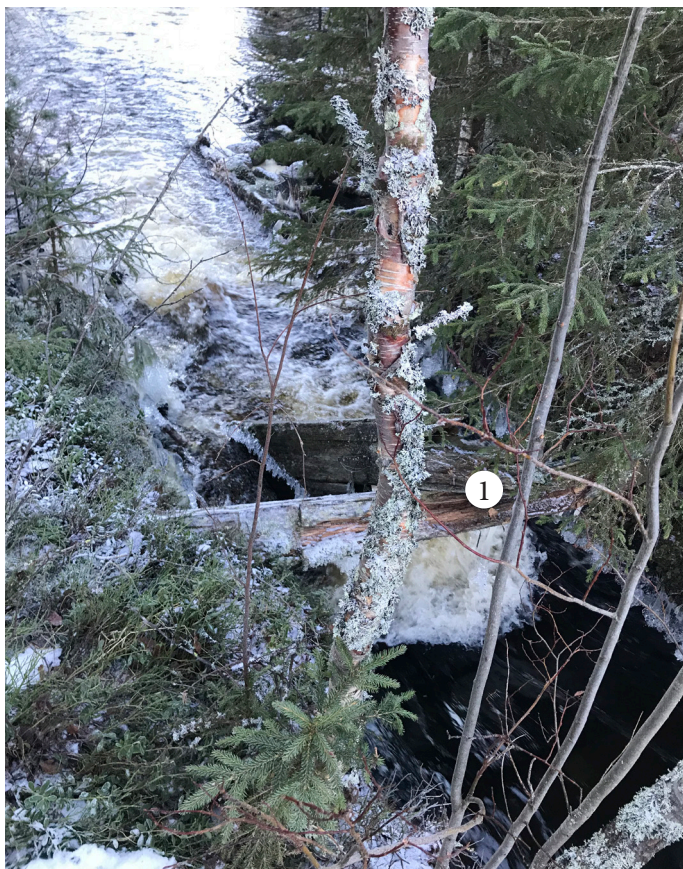
Dammen har nyttjats för kvarndrift, flottning och elkraft. Dammkroppen är snart förlorad men de mäktiga dammvallarna gör historien avläsbar. Det kulturhistoriska värdet är måttligt, känslighet för åtgärd: 2. Förslag på åtgärd: 2, att dammkistor och ev. inrede tas bort tillsammans med en del av vallen som löper rakt över ån. Alternativt tas endast en del av vallen på åns östra sida bort. Den ca 80 m l vallen som löper NNÖ-SSV lämnas orörd.

1) Rest av timrade dammkis-  
tor och inrede.

2) Del av dammvallen väster  
om ån samt 3) vallen som  
löper i dess vinkel.

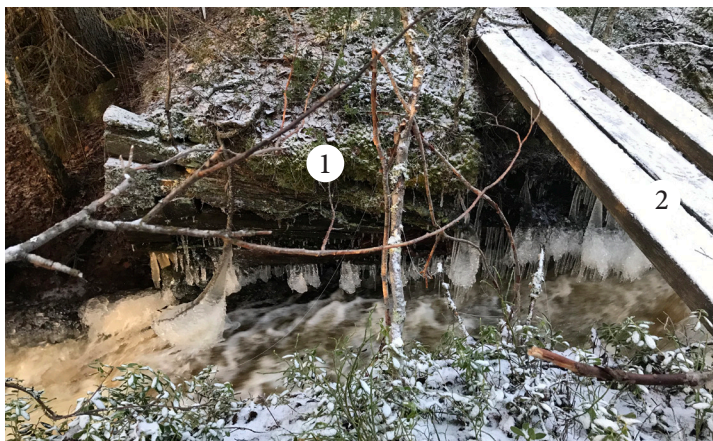
De timrade damm- och stenkistorna är i stort sett förlorade då virket är ruttet. Dammvallarna är tydligt avläsbara i landskapet. Det kulturhistoriska värdet är måttligt, känslighet för åtgärd: 1. Dämningsnivån är cirka 2 m och den ursprungliga forsacken har varit dubbelt så bred som i dag. Vi föreslår åtgärd 2, att ta bort kvarvarande dammkistor och de delar av vallarna som krymper åns ursprungliga bredd.

1) Timrad, stenfylld dammkista.

2) Plank över dammkistorna visar att den används som gångbro.

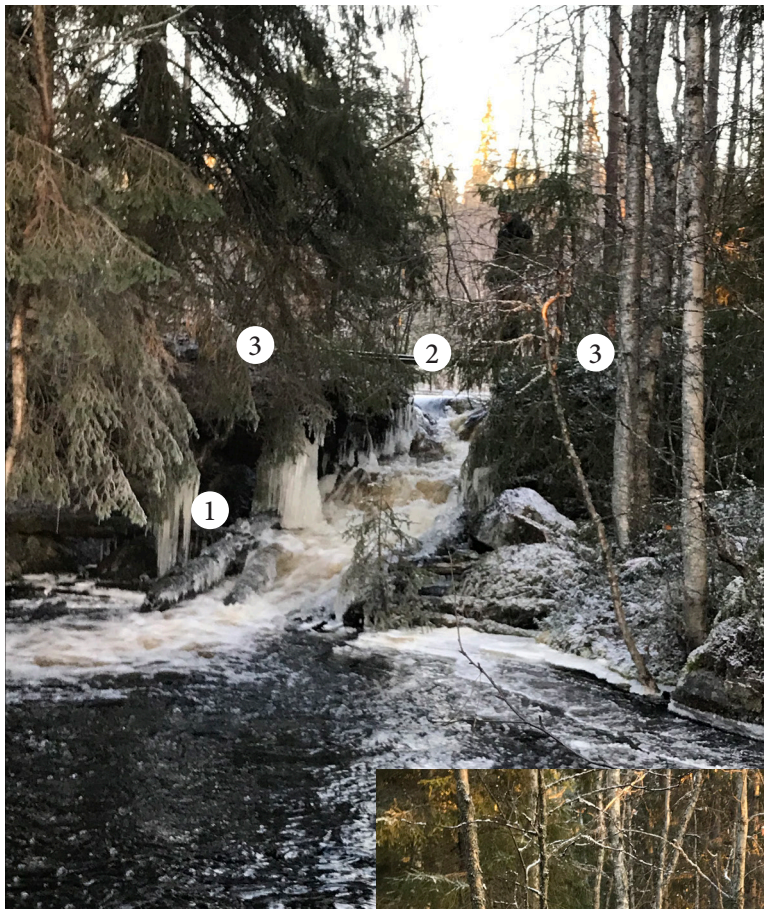
- 1) Stenkista med kvar-  
varande ruttet timmer.  
2) Gångbron över ån  
och 3) dammvallarna  
som skymms av träden.

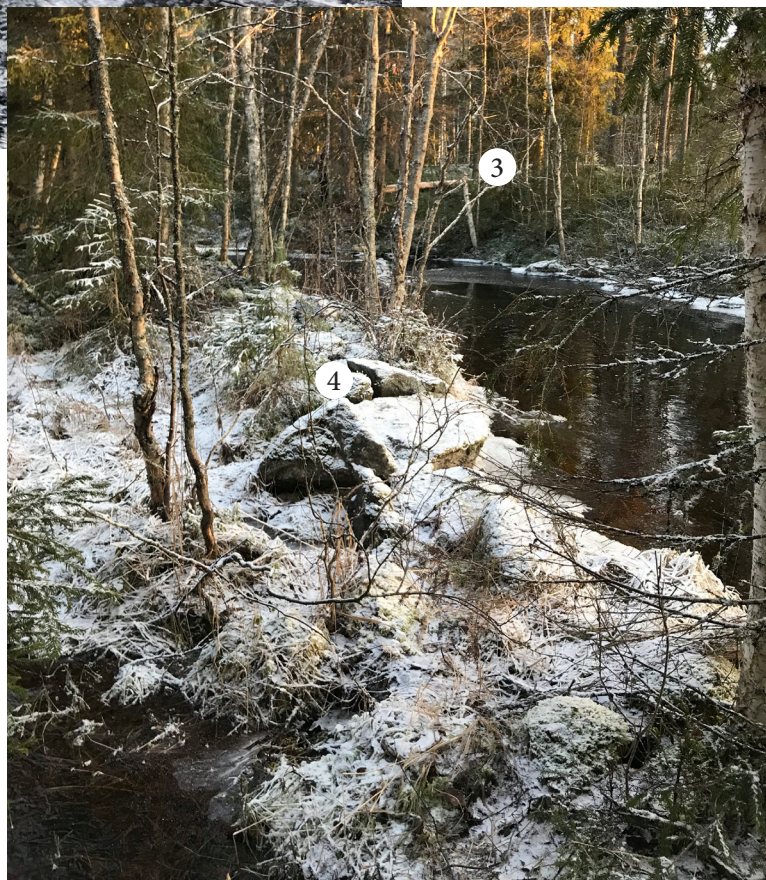
- 4) Vallen som delar  
fåran itu och där sågen  
en gång stod mot västra  
stranden.

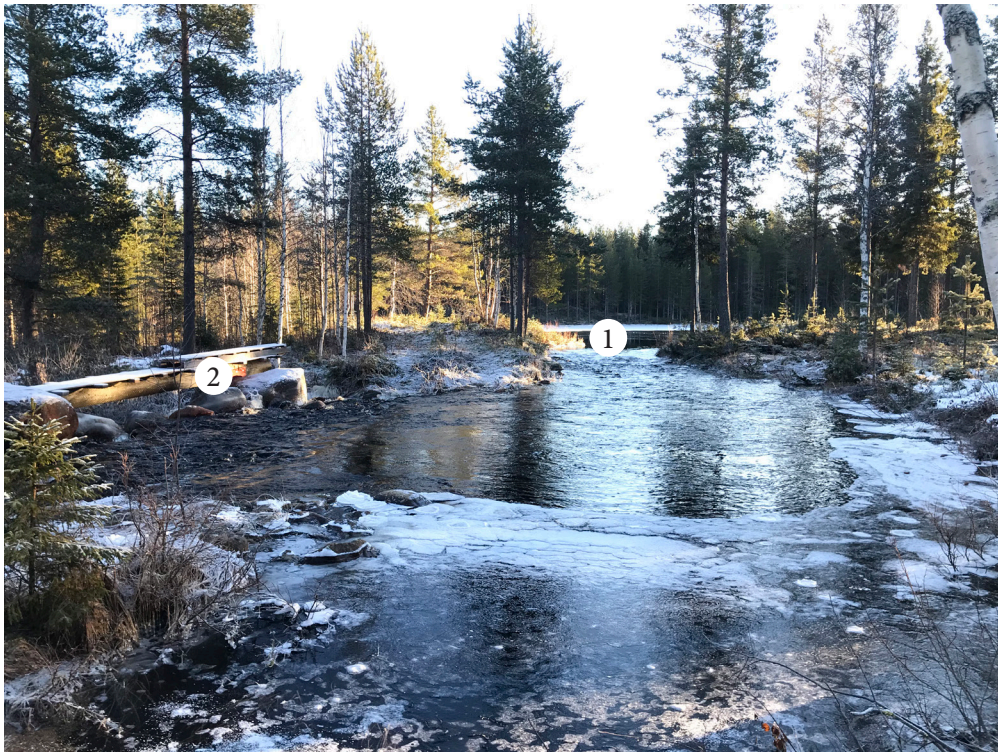
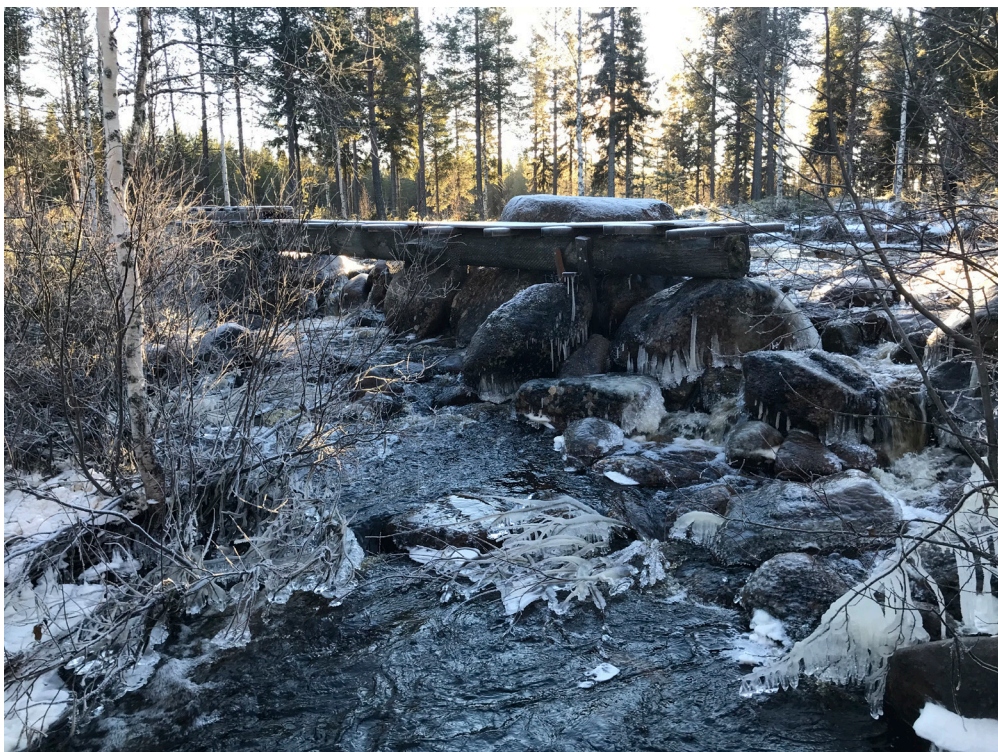
803D består av en vall, ca 8 m l, 1-2 m br och 0,4–1,5 m h av 0,4–1,5 m st stenar. Fallhöjden är cirka en meter och dammen är ett definitivt vandringshinder.

*Fotot ovan visar Braxenåns 1) nya lopp som skapades sedan flottningsdammen fyllts igen någon gång vid decennieskiftet 1960/1970. Till vänster syns 2) stenarna som lades dit för "cirka 30 år sedan" samt några träbroar. Fotot nedtill visar stenarna och fallet.*

803D Rönnfällsdammens kulturhistoriska värde är låg, känslighet för åtgärd: 1. Förslag på åtgärd: 1, att alla stenar tas bort.
