# Kustbäckar delprojekt 1

– förbättring av Robertsfors kommuns kustnära fiskmiljöer

**Denna rapport:** Jan Åberg, Mellanbygdens vattenråd

**Rapportdatum:** 2021-02-26

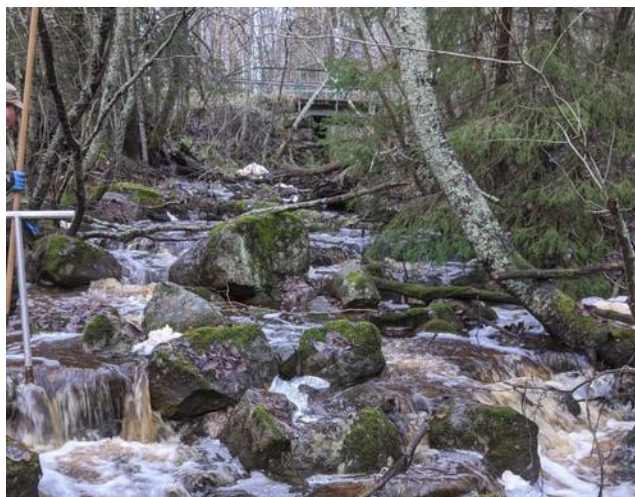
Före

I Flutbäckens ravin närmast Dalkarlsån har det av allt att döma dumpats sten och block för erosionsskydd, vilket i sin tur skapat passager där bäckfåran pressas samman på ett onaturligt sätt i smala mellanrum.

- Onaturligt smala passager breddades.
- Branta smala fall breddades.
- Fåran gjordes mera definierad för att underlätta uppvandring vid de avtagande flödena i maj, då stora mängder mört har visat sig stå vid forsften utan att ta sig upp.

Arbetet utfördes den 28 oktober 2020, under ledning av Dante Dahlgren. Med hjälp inhyrd arbetskraft flyttades block och sten med skonsamma manuella metoder. Inga maskiner behövdes därmed i ravinen.

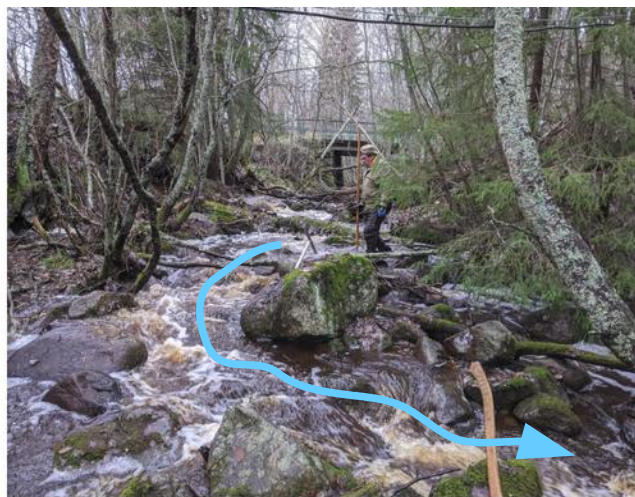
Efter

Bilden nedan illustrerar hur fåran förbättrades, men det bör också påpekas att det förbättringar under vattnet som inte syns i bild.

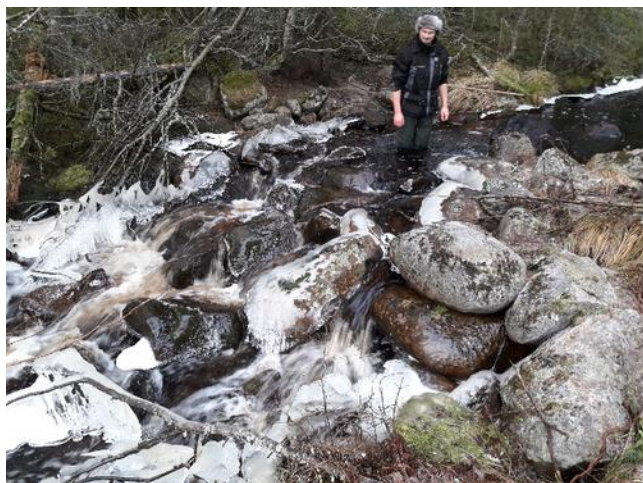
Före

I Avabäcken finns rester av en kvarndamm. Dammen är delvis utriven för att öppna bäckfåran, men Robertsfors kommuns tidigare inventering (se utdrag i Bilaga 1) har visat att stenar och block låg så tätt att de pressade samman fåran på ett onaturligt sätt och skapade fiskvandringshinder.

Arbetet utfördes den 2 december 2020, under ledning av Dante Dahlgren. Med hjälp inhyrd arbetskraft flyttades block och sten med både spett och projektets manuell vinsch (Bilaga 2). Inga maskiner behövdes därmed kring kulturmiljön i bäckfåran.

- De djupa och smala vattenpassagerna genom dammkroppen breddades genom att flytta ett antal större block, både uppströms och nedströms.
- Genom åtgärden sänktes forsacken med ca 20 cm, samtidigt forsens flackades ut i nedströmpartiet av de block som lacerades i forsfooten.

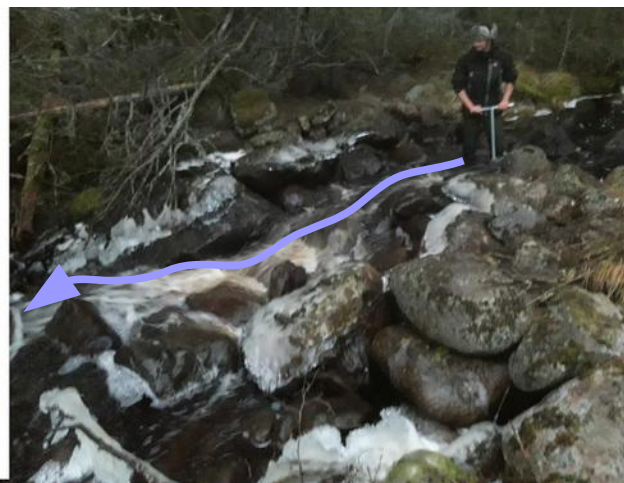
Efter

Bilden nedan illustrerar hur fåran förbättrades, men det bör också påpekas att det finns förbättringar under vattnet som inte syns i bild.

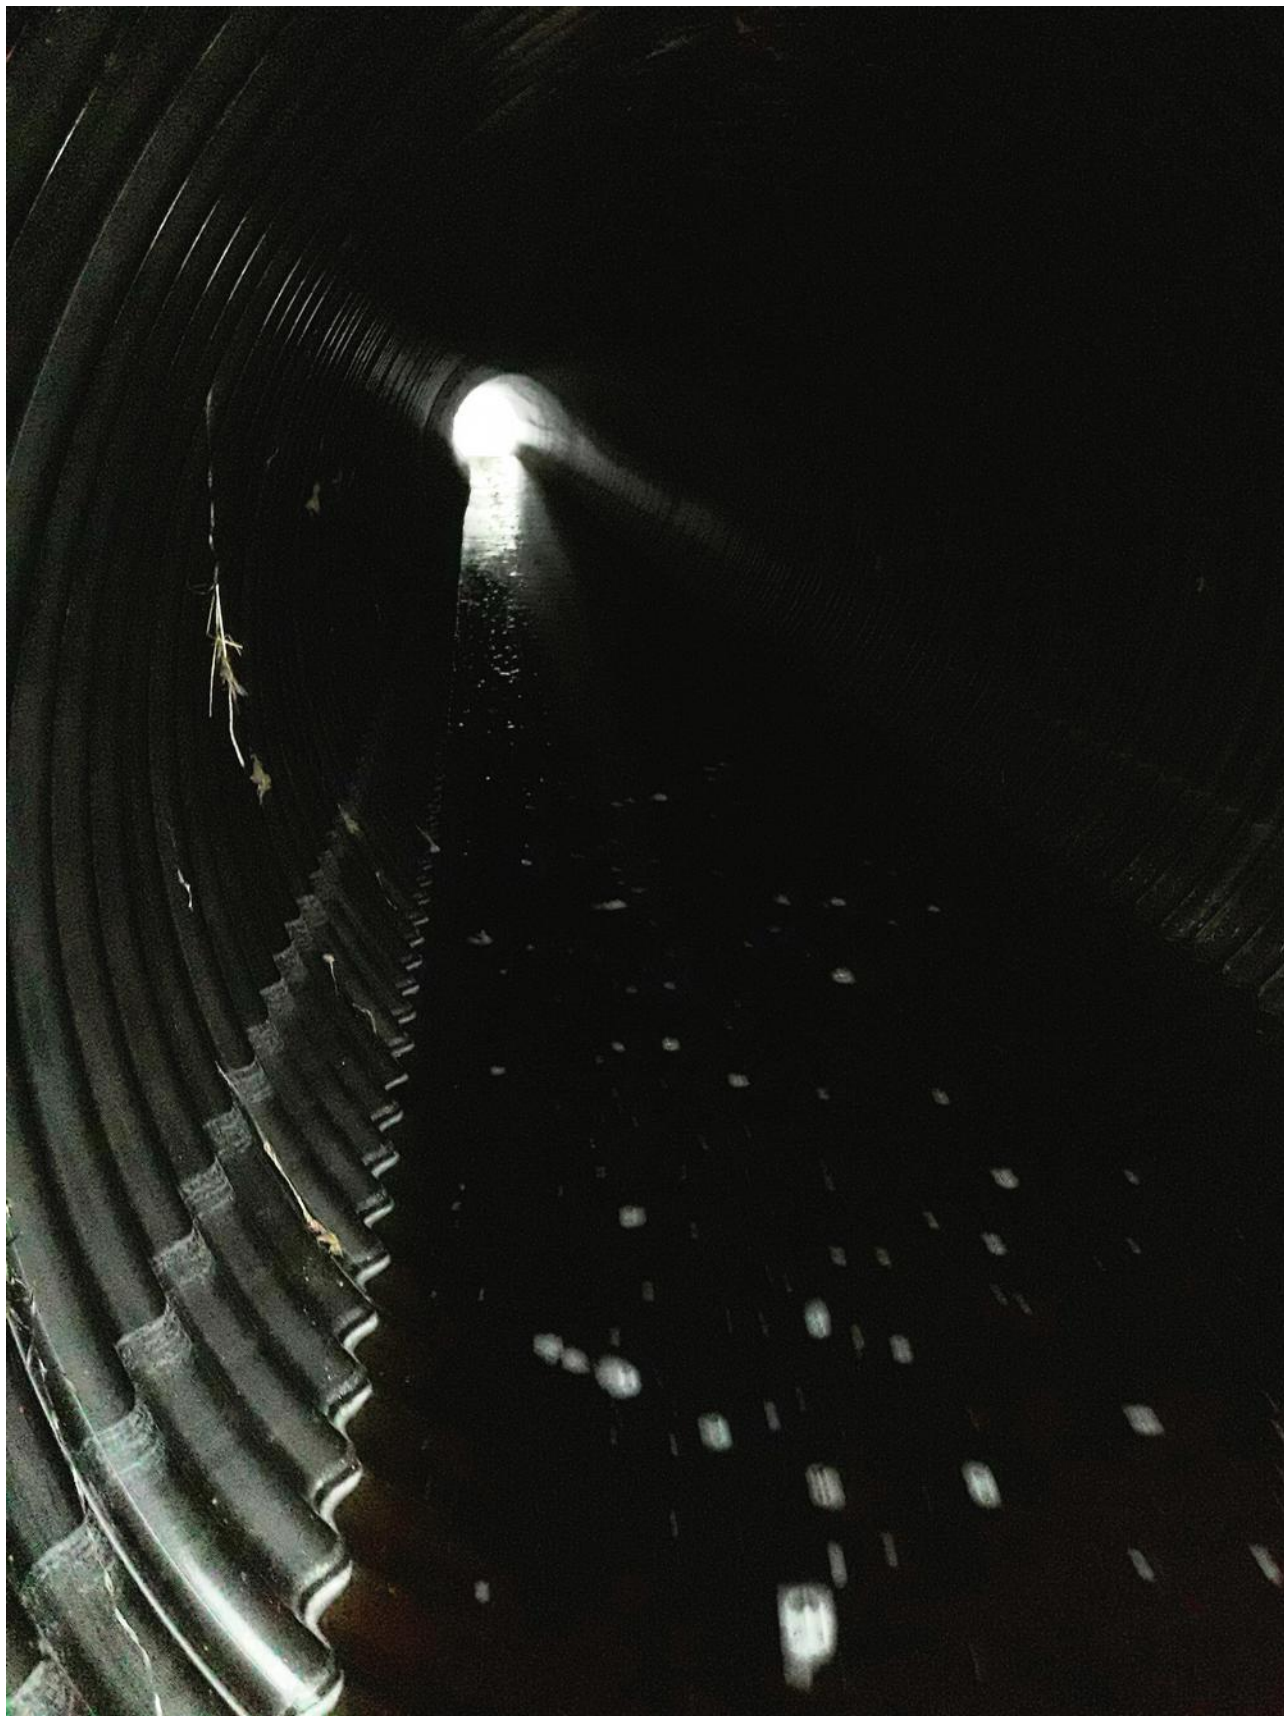
- I båda bilderna som följer syns att botten på den nya trumman ligger högt och att den saknar naturliga strukturer inuti. Fiskarna som ska vandra uppströms i bäcken möter därför en ca 30 meter lång laminär ström i trumman. Bilden på nästa sida visar också att sträckan högst uppströms i trumman är ännu grundare och därmed skapar en ännu mer koncentrerad laminär ström.
- Trumbytet i Flutbäcken verkar ha gjorts utifrån antagandet att bäckmiljön nedströms kommer vara statisk - dvs att bäcken nedströms kommer att se likadan ut i många år efter trumbytet. Men i detta fall har flödet i trummans utlopp blivit smalare än tidigare, vilket skapar nya bakåtvirvlar som riskerar att gröpa ur bäckens botten nedanför trumman – vilket i sin tur riskerar att sänka bäcknivån utanför trummans öppning.

*Trumman ligger så högt att fåran är betydligt smalare än den naturliga. Det saknas naturlig struktur av stenmaterial inuti, och trumman är ovanligt lång, ca 30 meter.*

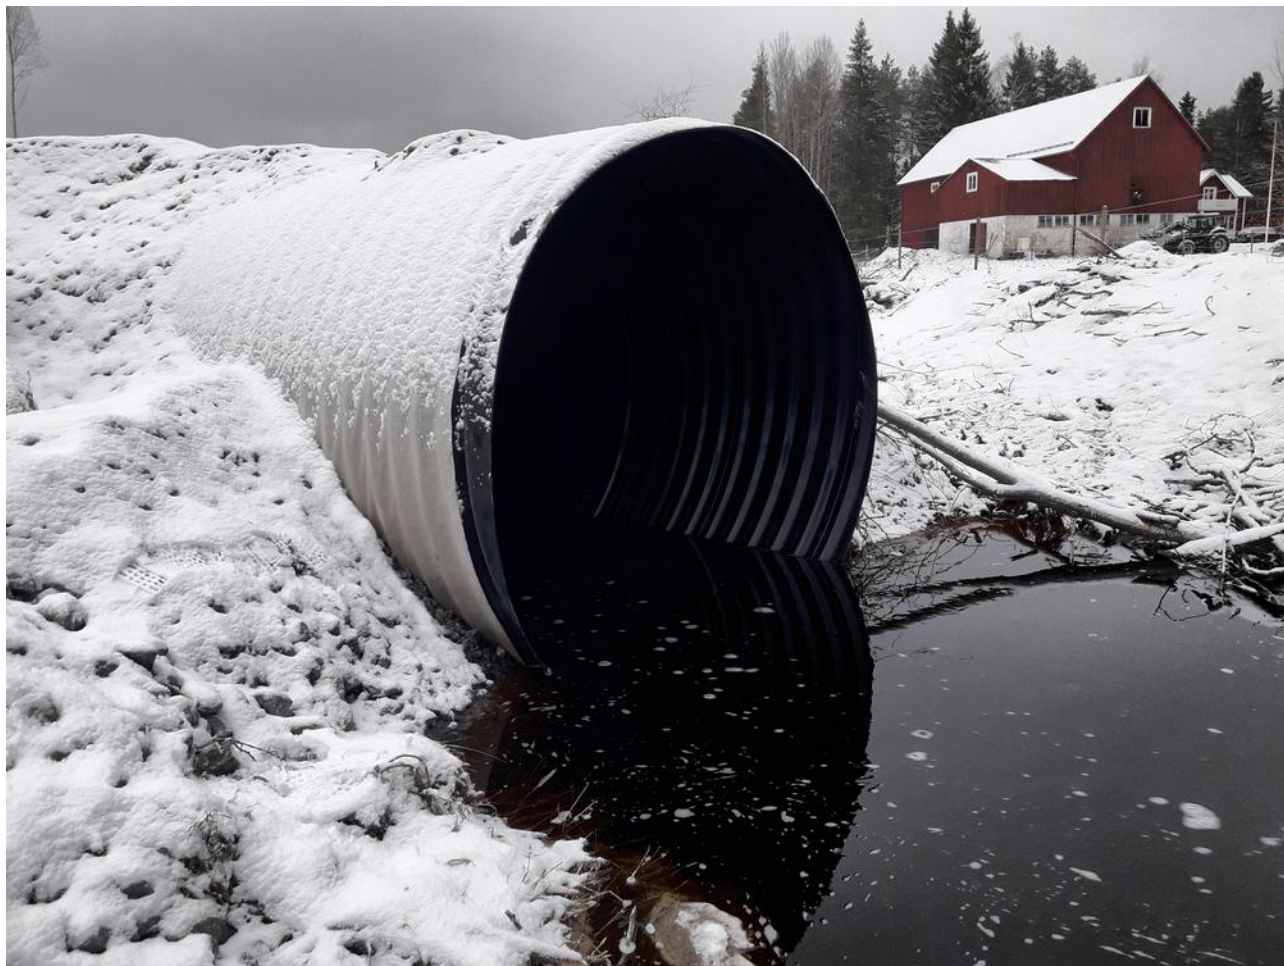
Trumbytet i Flutbäcken påminner om det ganska vanliga fel som tids nog leder till underminerade trumöppningar och branta fall från trumman ner i bäcken. Kommuner och andra organisationer som jobbar med vattenvård i bäckar, stöter mycket ofta på äldre trummor där effekten märks fullt ut. Och svaret från vägansvariga är då oftast att trumman låg bra i bäcken när den installerades.

*Bäcken blir smal i trumman i och med att trumman ligger högt, även vid högflöde. Då den nya trumman ligger högre än den gamla kommer nya typer av bakåtvirvlar skapas, som bidrar till risk för kraftigare urgröpning. Detta innebär en uppenbar risk att det med tiden skapas ett vattenfall i öppningen. Vid lågflöde kommer trumman att skapa en ännu smalare fåra med ca 30 meter lång laminär ström.*
