# Vänforsbäcken

*(sträckan från Vänforssjöns utlopp och ca 1 km nedströms)*

- beskrivning av vattendragets karaktär och innehåll av död ved samt förslag på vattenvårdsåtgärder inom pågående LOVA-projekt.

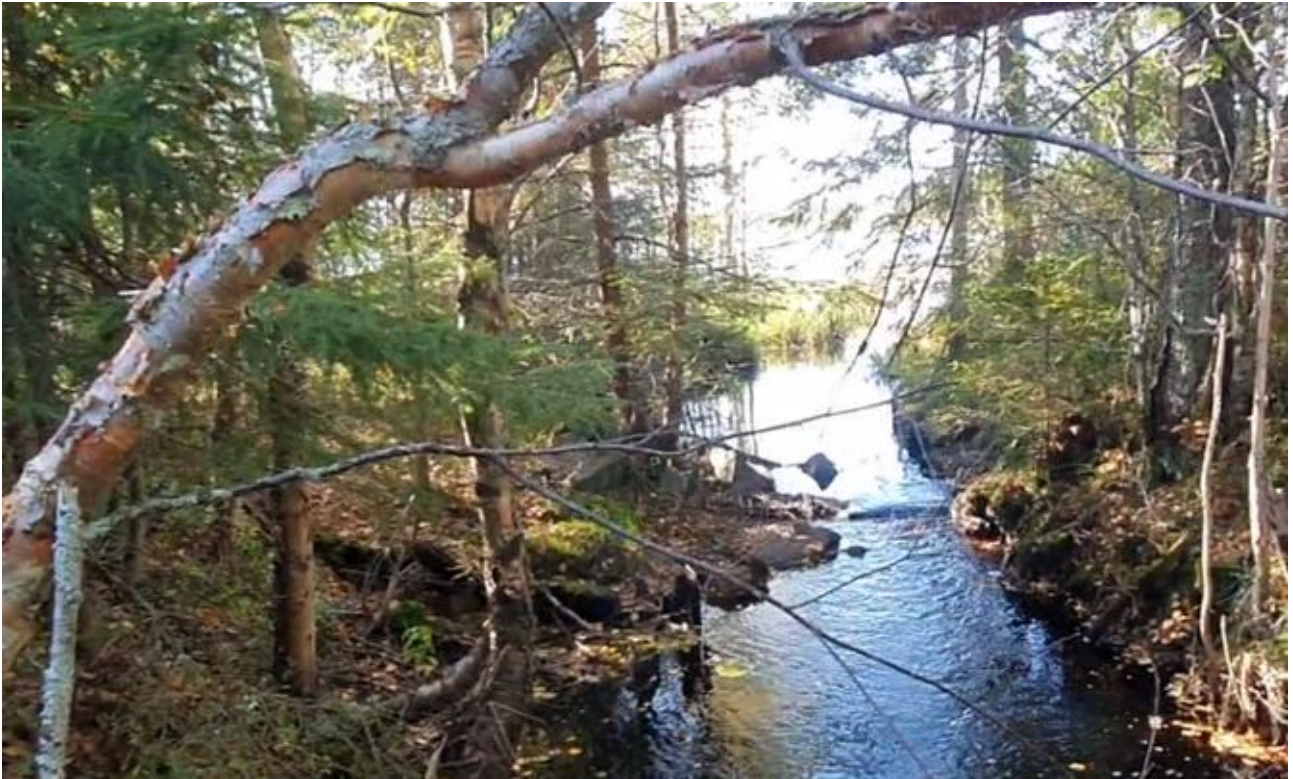
## Delsträcka 1 - Svagt strömmande i kanal i sjönivå

Kanalen från sjön som avbröts av den tidigare dammplatsen, vid forsnacken i bild.

*Åtgärdsförslag:* Ingen åtgärd inom LOVA-projektet, men förslag på höjning av sjöns nivå med 0,9 meter, i framtida projekt (det åtgärdsförslaget är presenterat i separat rapport<sup>1</sup>).

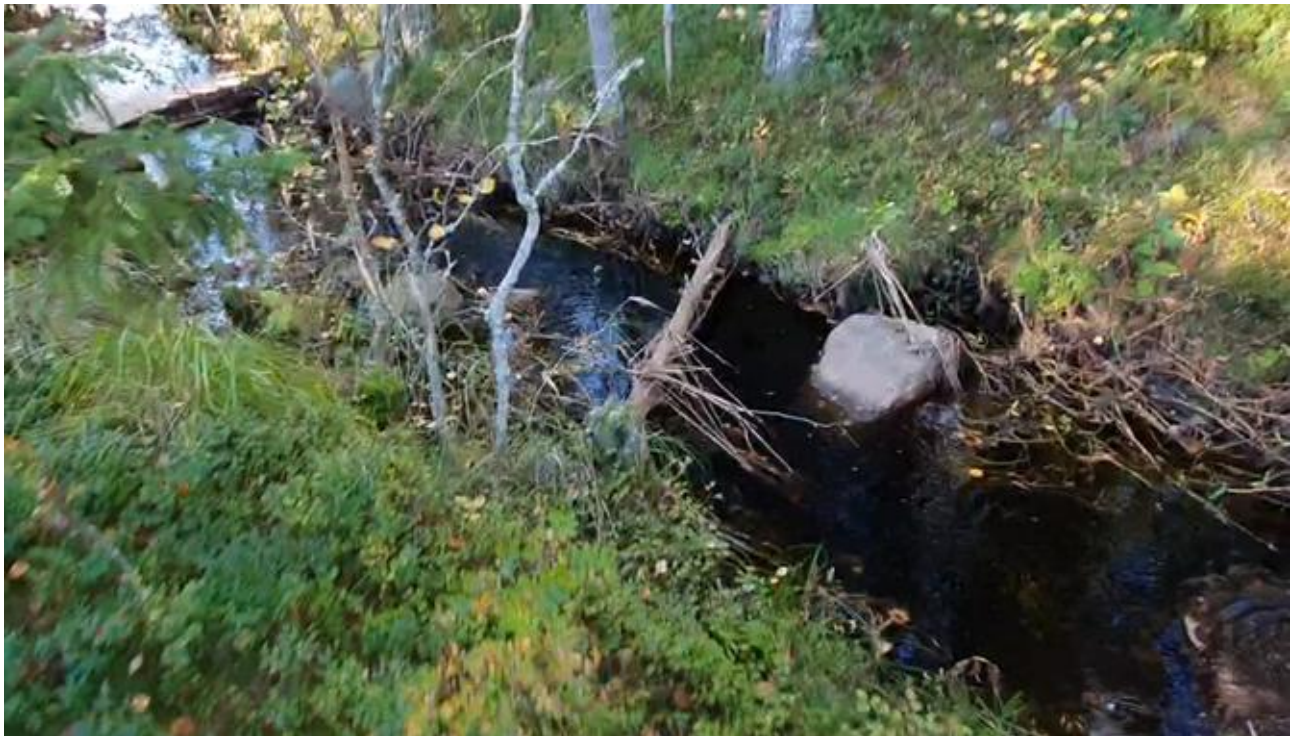
## **Delsträcka 2 - Svagt forsande med stenar och block. Sjöns nivåbestämmande sektion.**

Första forsande sträckan, just nedströms gamla sjödammen i kanalen .

*Åtgärder inom LOVA-projektet: Lägga tillbaka block och tillföra ved till vattendraget.*

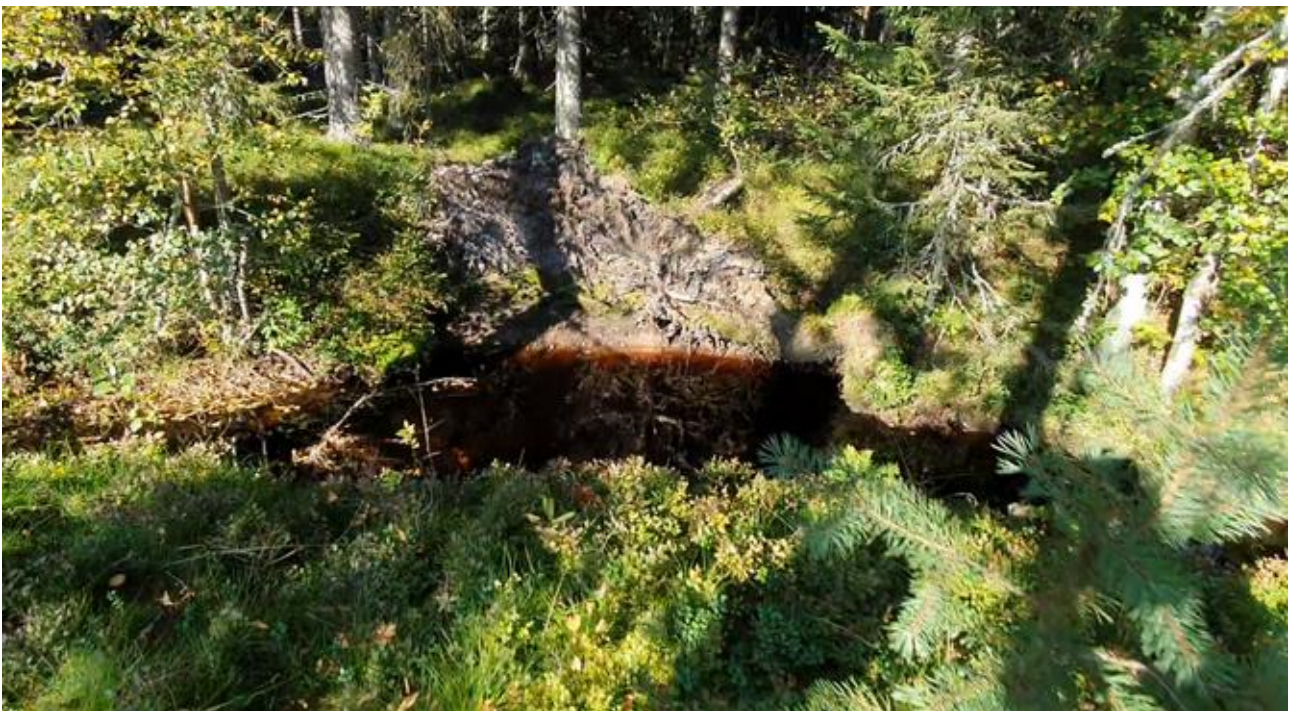
### **Delsträcka 3 - Svagt strömmande i kanal med höga kanter och aktiv erosion. Ofta mjuka bottnar med vattenvegetation.**

Aktiv erosion mot vindfälle

*Åtgärder inom LOVA-projektet: Meandringshjälpmedel, "reningsverk", tillföra ved till vattendraget.*

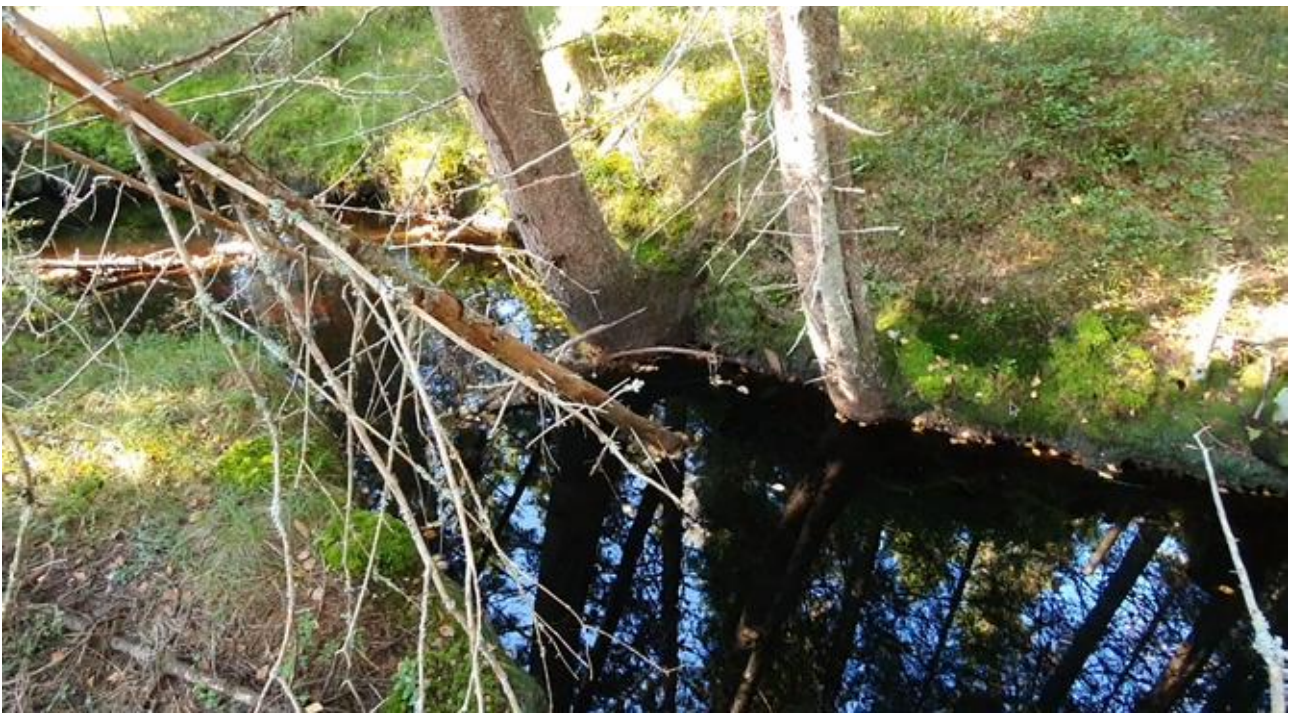
## Delsträcka 5 - Svagt strömmande med aktiv meandring i mjukare sediment.

Den aktiva erosionen leder till att träden böjer sig ner mot vattnet

Åtgärder inom LOVA-projektet: Meandringshjälpmedel, "reningsverk", tillföra ved till vattendraget.

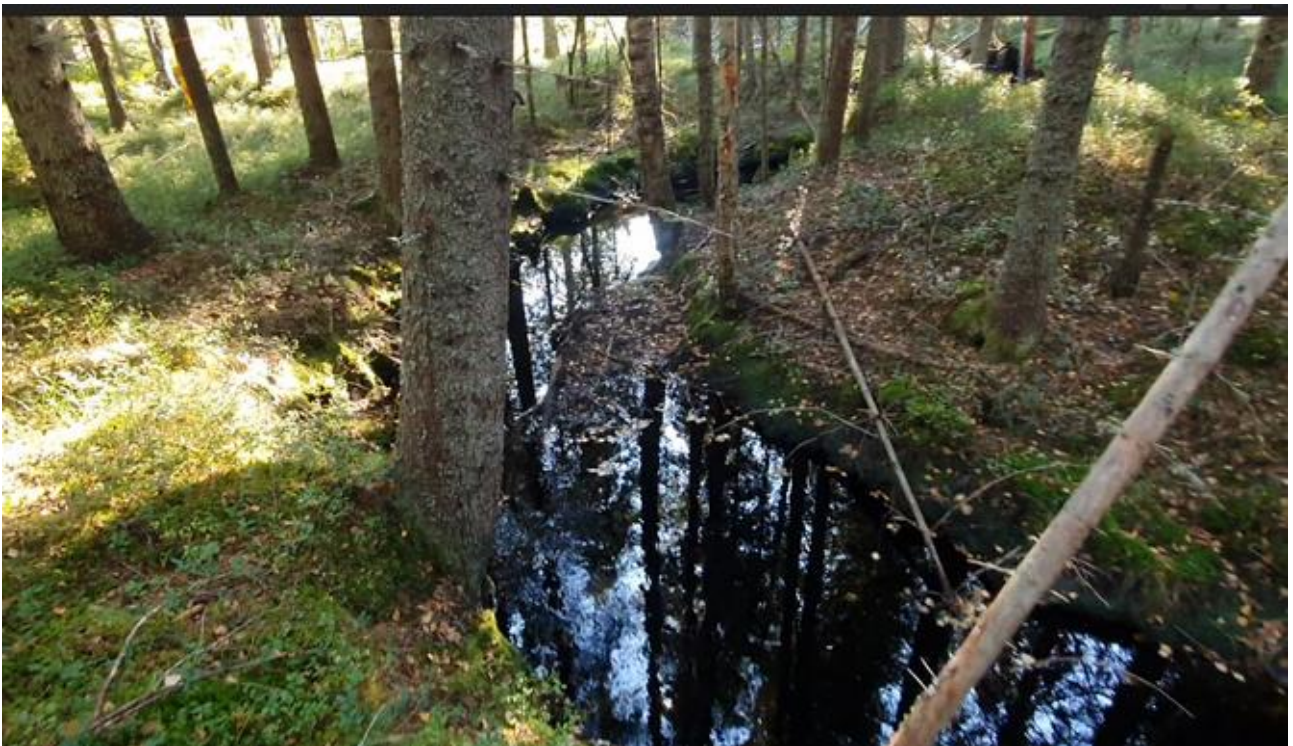
Naturlig återmeandring sker på denna rätade sträcka, men på en betydligt lägre nivå än den ursprungliga nivån (som låg ca 90 cm högre)

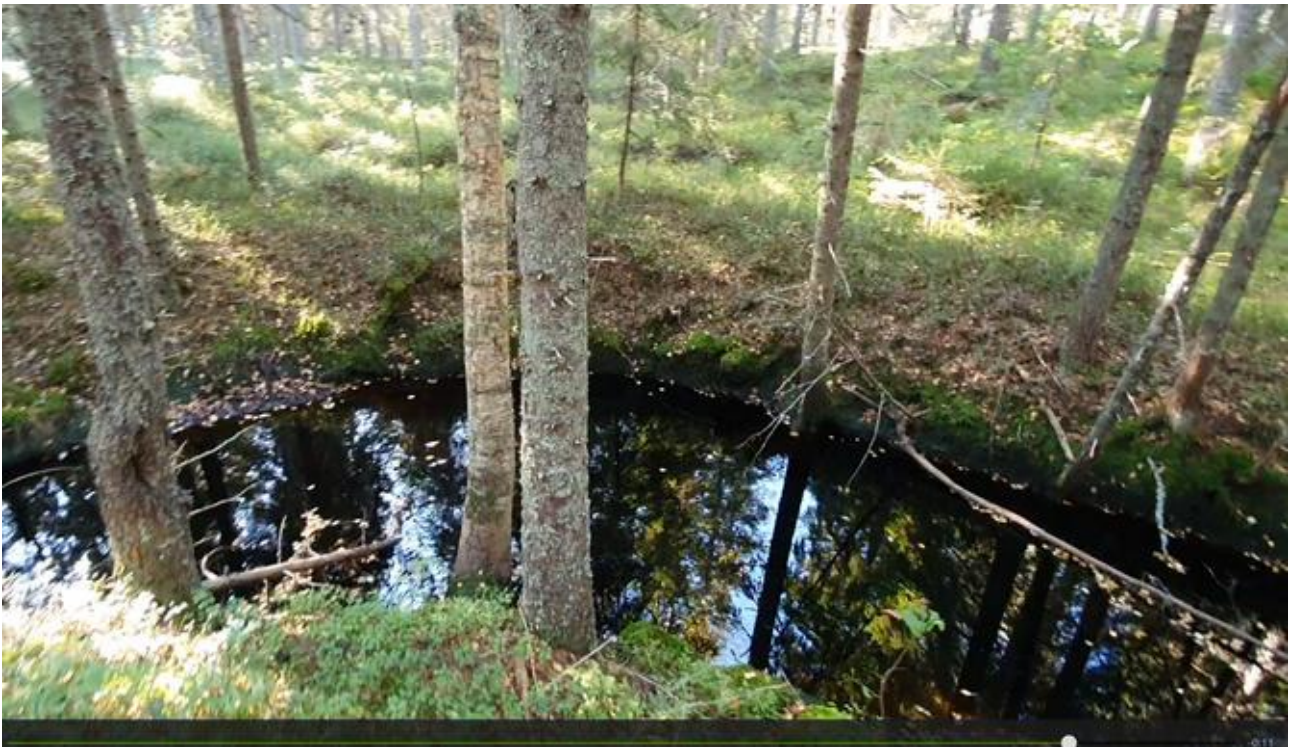
Aktiv erosion i ytterkruva

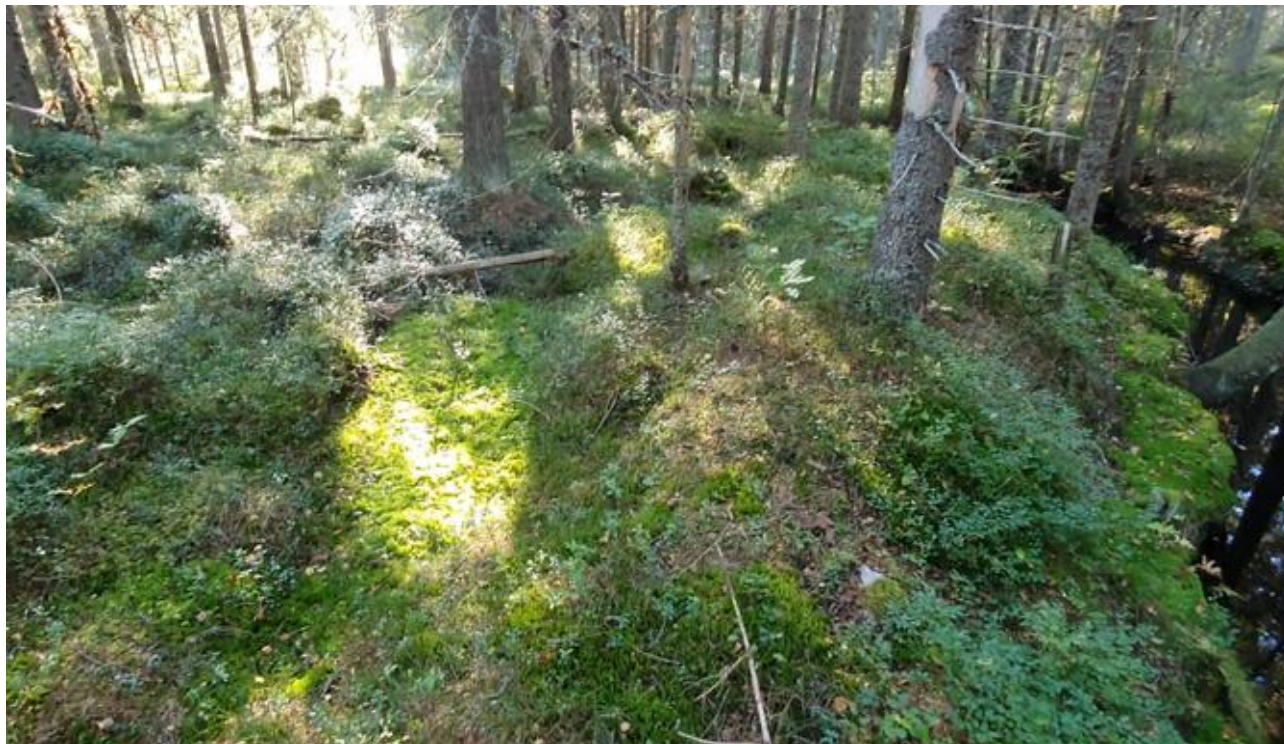
## Delsträcka 6 - Svagt strömmande med stenar och block.

Torrlagd fåra på södra sidan (vänster i bild). Bilden är tagen vid den fördjupade nivåbestämmande sektion som sänkt nivåerna på delsträcka 5 och 6.

*Åtgärder inom LOVA-projektet: Lägga tillbaka block och tillföra ved till vattendraget.*

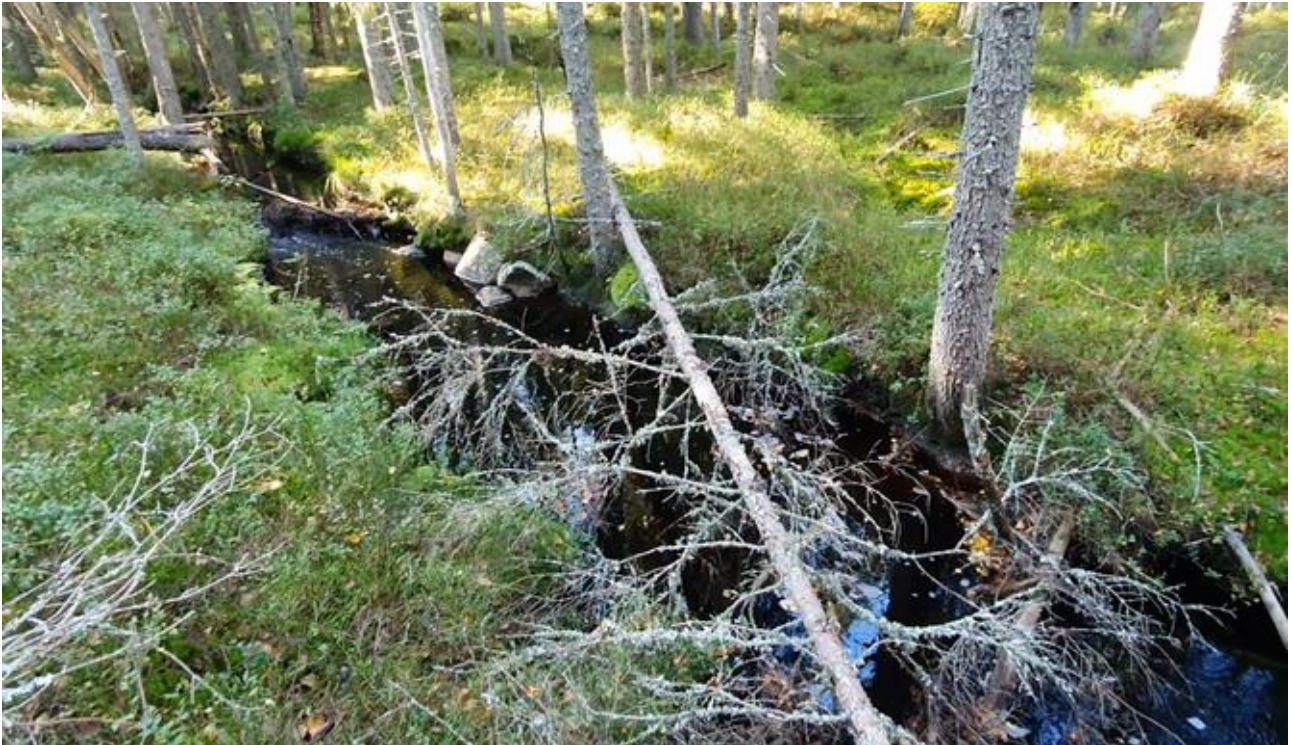
Avgrävd meander på norra sidan (höger om bäcken i bilden)

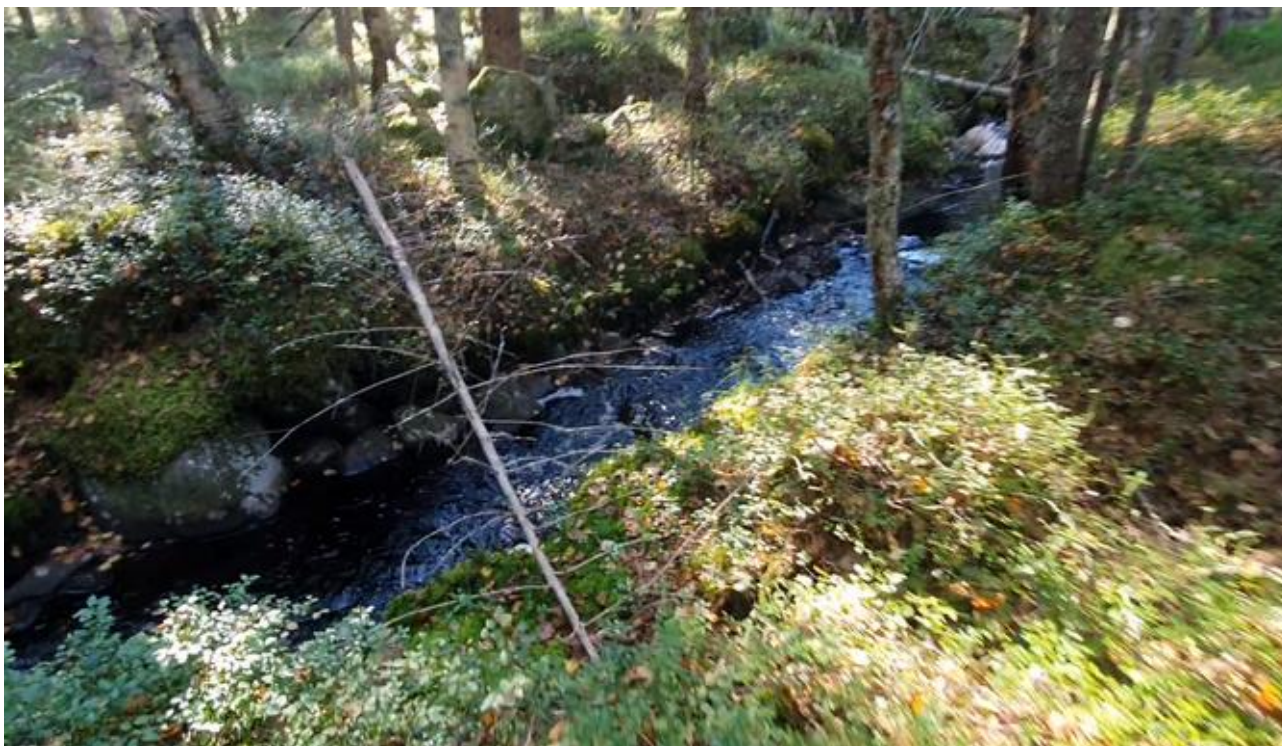
## Delsträcka 10 - Forsande med stenar och block.

Ett flertal mindre block ligger på södra kanten. Dessa är lätta att lägga ner i bäcken.

Åtgärder inom LOVA-projektet: Lägga tillbaka block och tillföra ved till vattendraget.

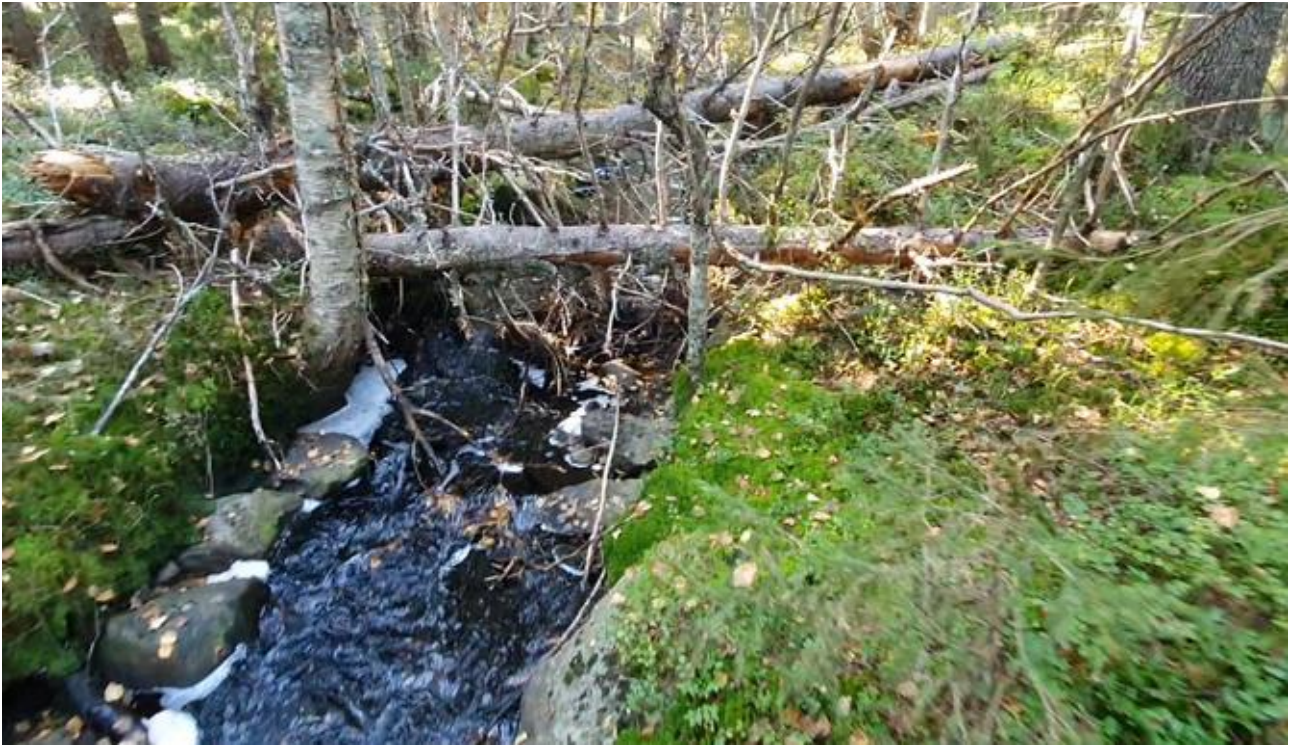
Vindfällenas grenar leder till viss brötbildning i fåran.

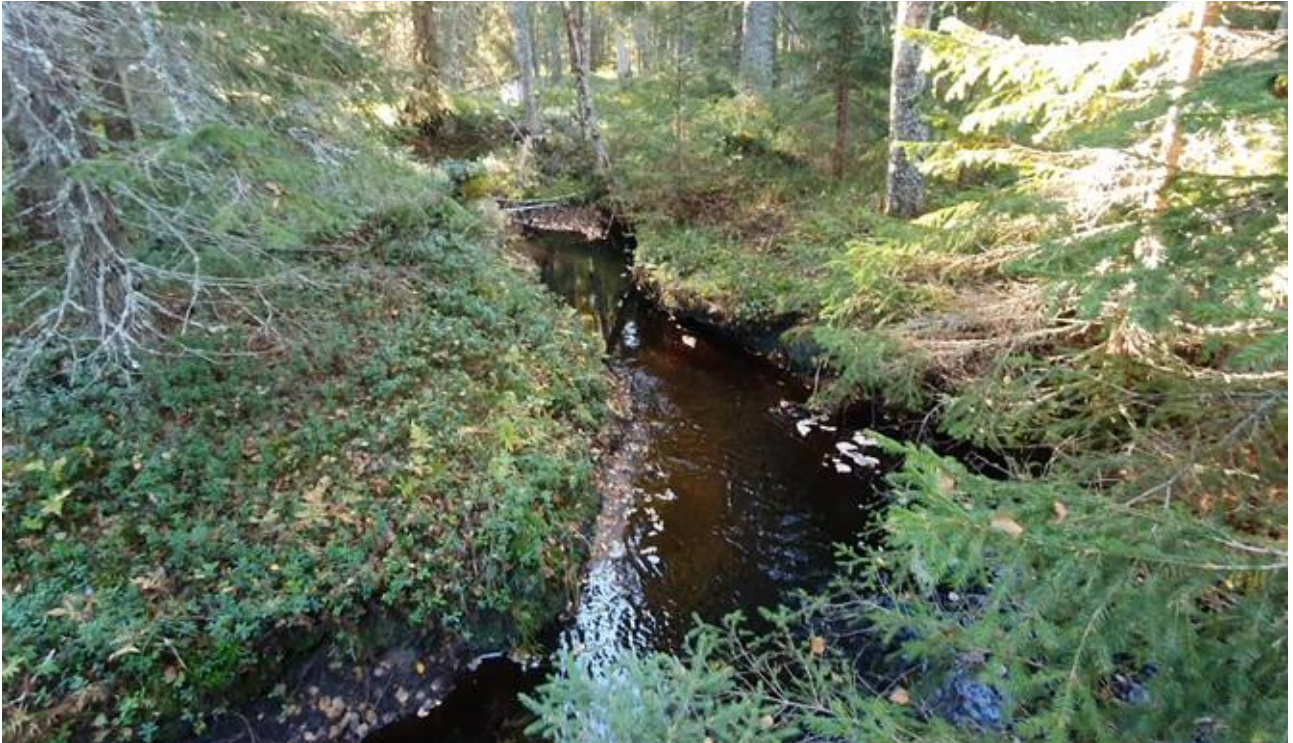
## Delsträcka 13 - Svagt strömmande, rätad. Aktiv meandring.

Höja med aktiv erosion vid rätning

*Åtgärder inom LOVA-projektet: Meandringshjälpmedel, "reningsverk", tillföra ved till vattendraget.*

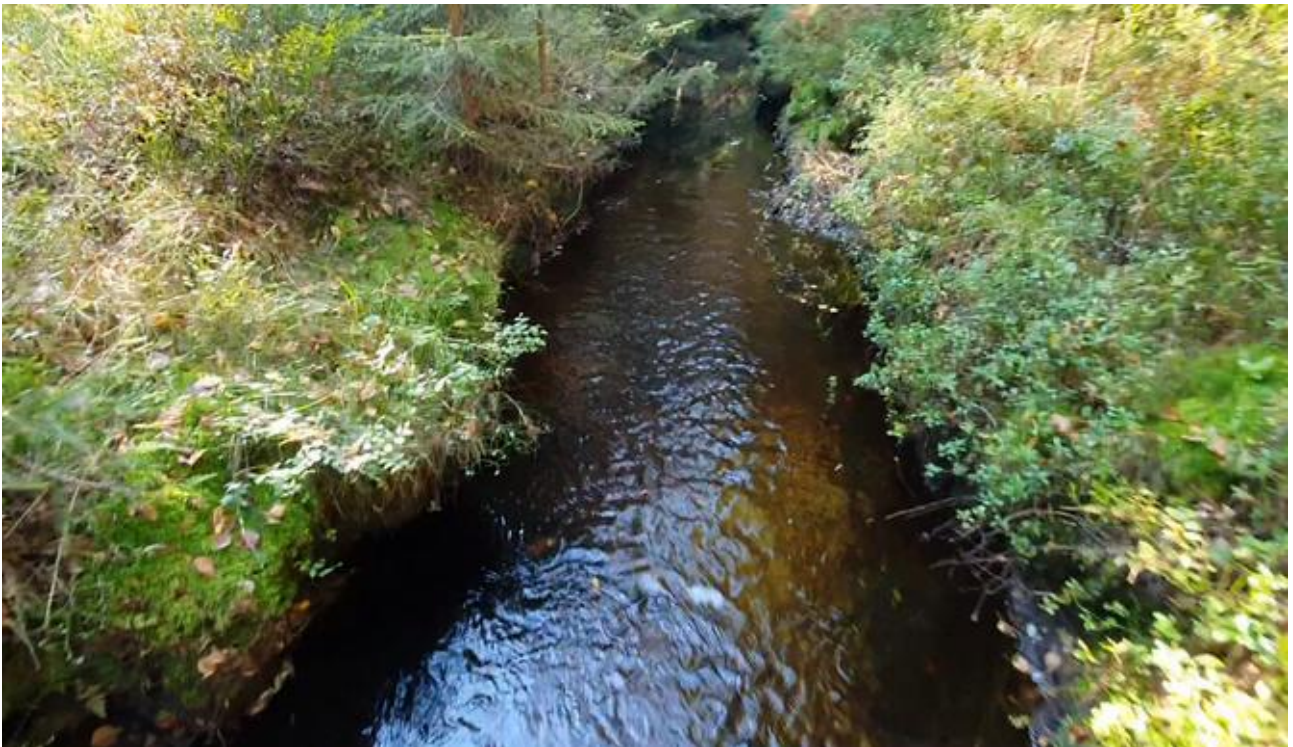
## **Delsträcka 14 - Svagt strömmande, rätad. Mellan två fördjupade bestämmandesektioner. Sandig grusig botten.**

Nedre delen av sträckan. Strukturfattigt.

*Åtgärder inom LOVA-projektet: Meandringshjälpmedel, "reningsverk", tillföra ved till vattendraget.*

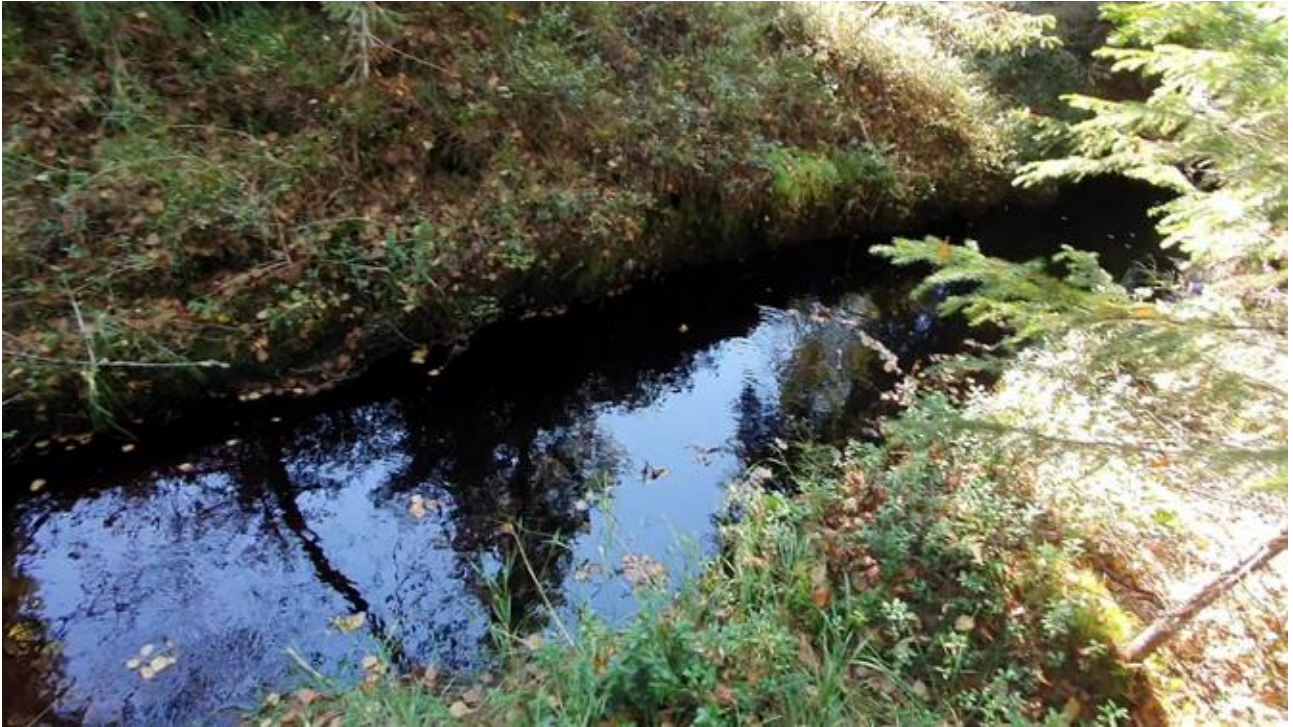
## Delsträcka 15 - Svagt strömmande på grund homogen botten.

Strukturfattigt.

Åtgärder inom LOVA-projektet: Meandringshjälpmedel, "reningsverk", tillföra ved till vattendraget.

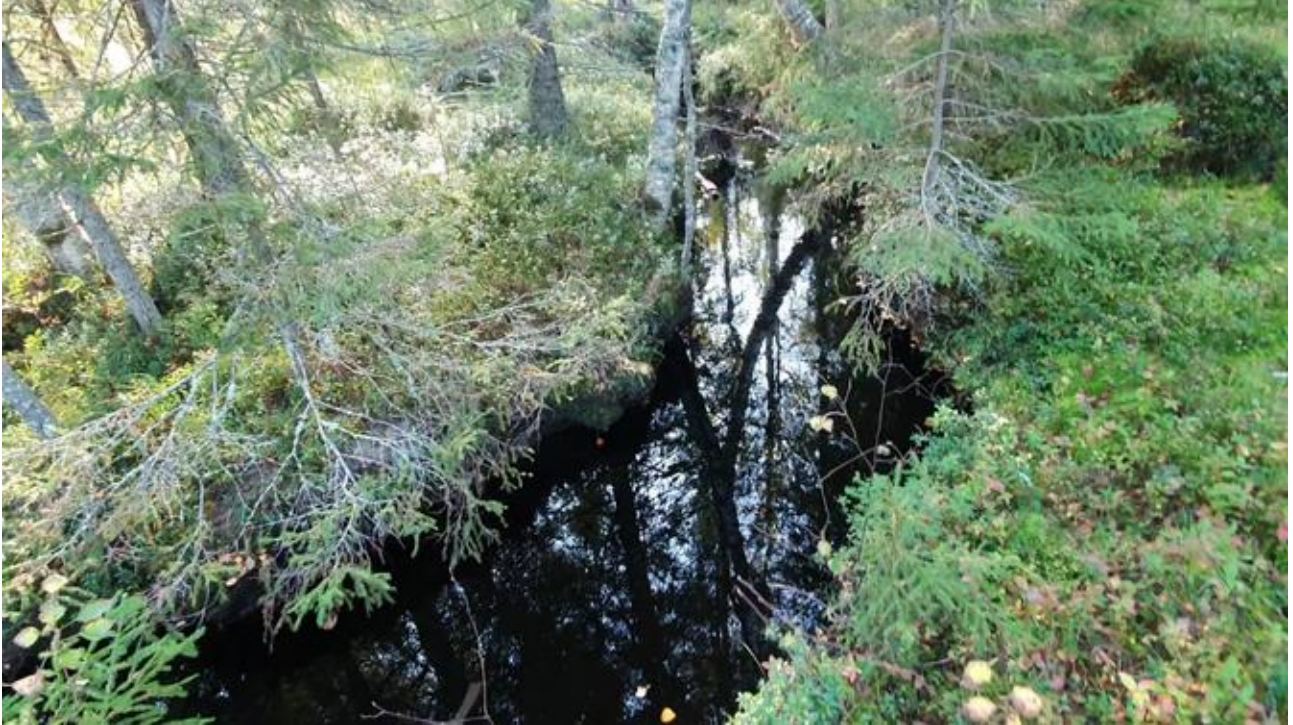
## **Delsträcka 16 - Svagt strömmande, meandrande. Mestadels död ved som kan skapa variation här.**

Strukturfattigt.

*Åtgärder inom LOVA-projektet: Meandringshjälpmedel, "reningsverk", tillföra ved till vattendraget.*

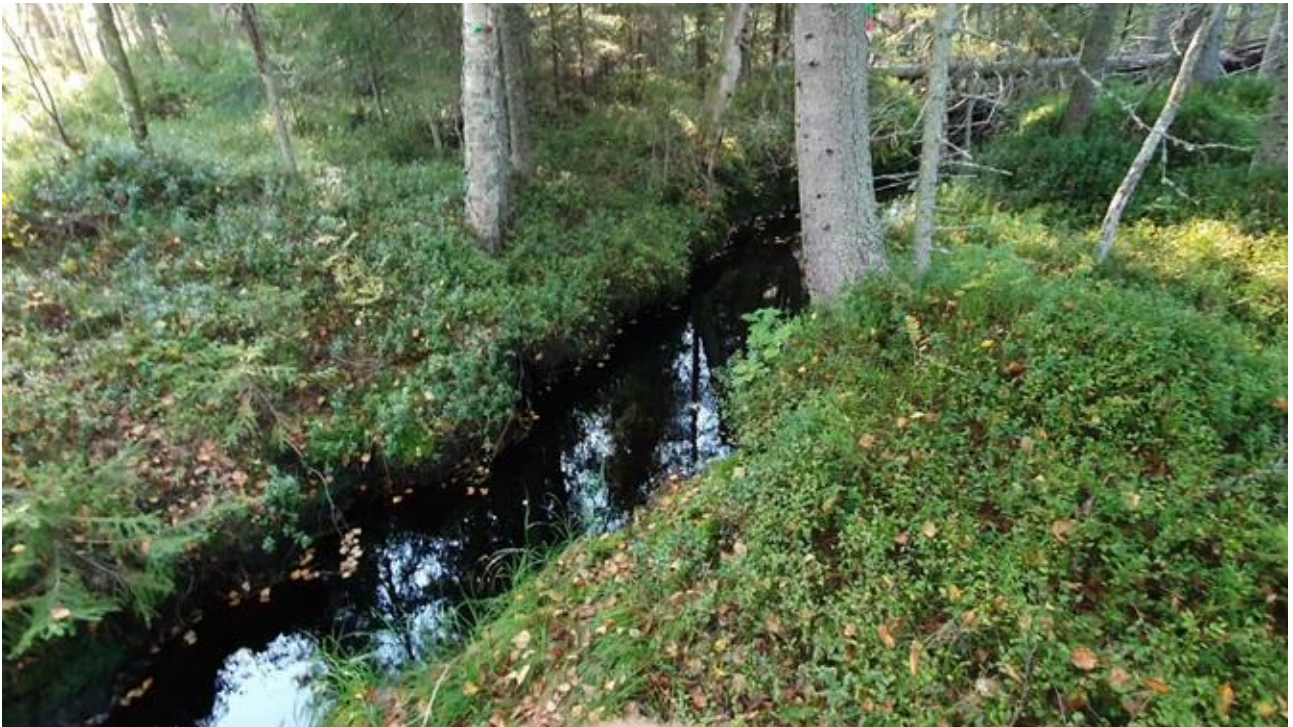
Strukturfattigt.

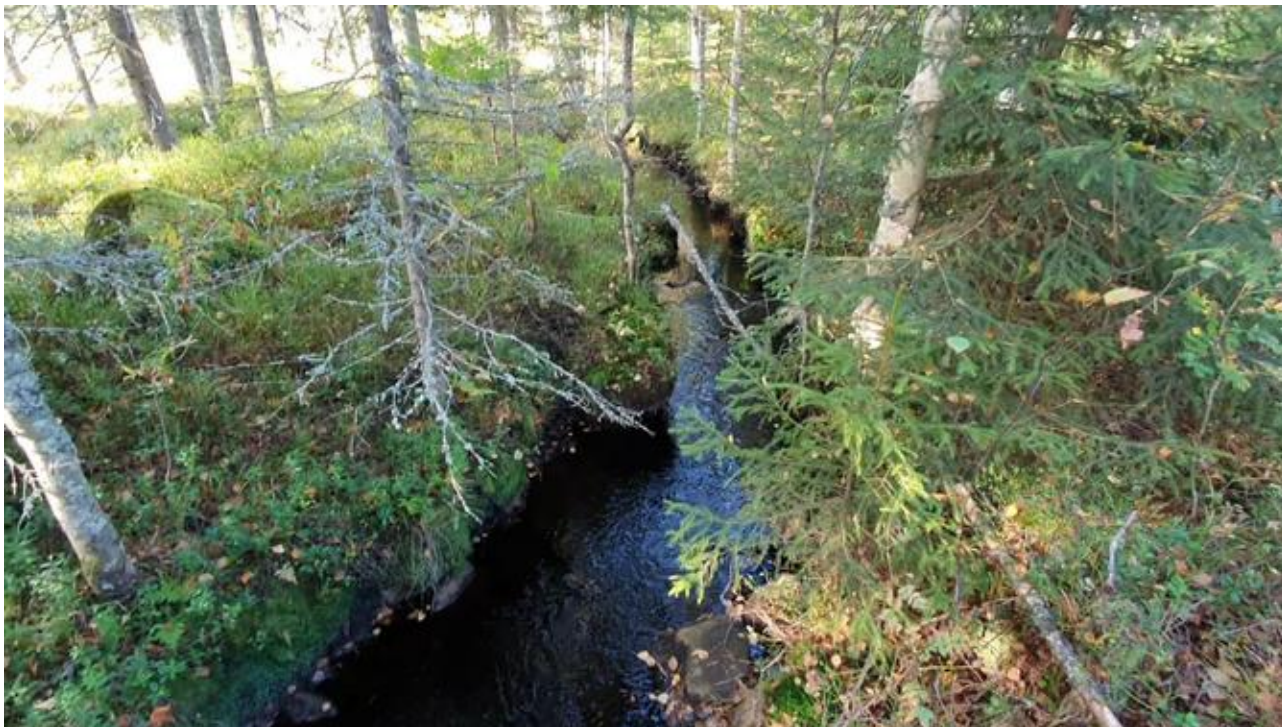
## Delsträcka 17 - Strömmande, rensat. Bitvis block på kanten.

Strukturfattigt.

*Åtgärder inom LOVA-projektet: Lägga tillbaka block och tillföra ved till vattendraget.*

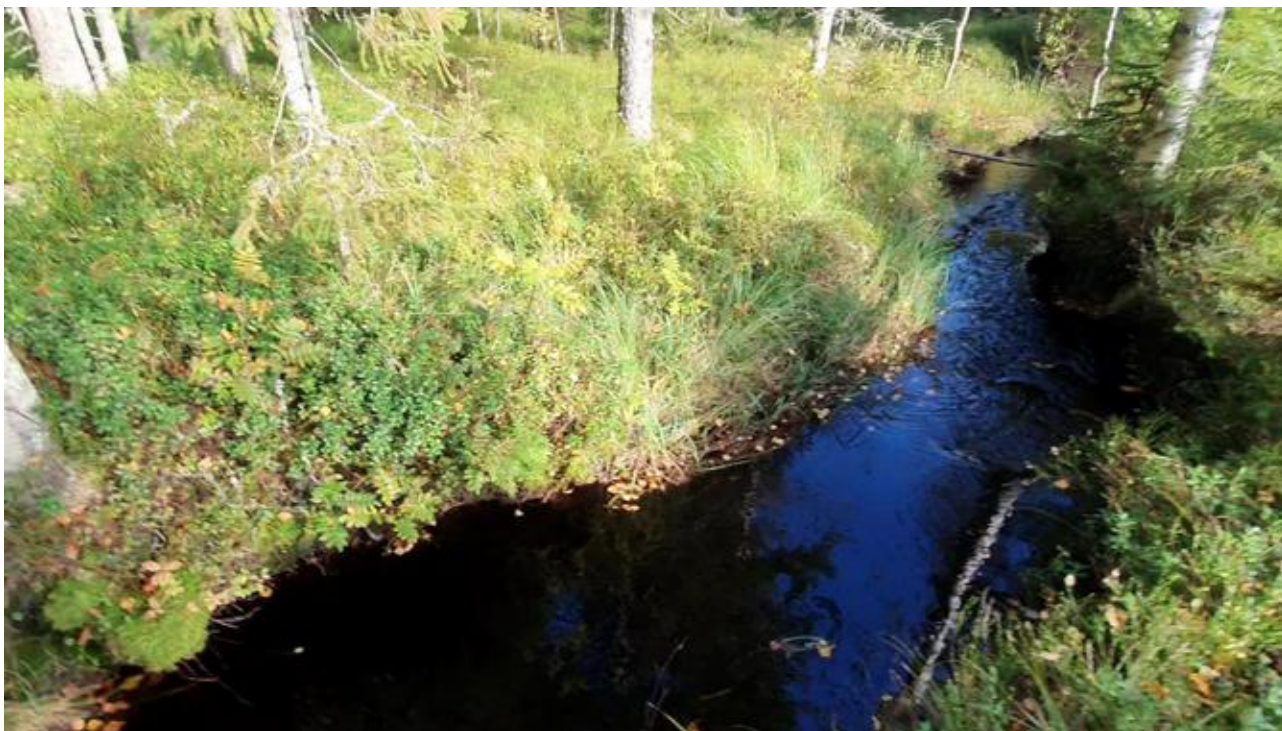
Strukturfattigt.

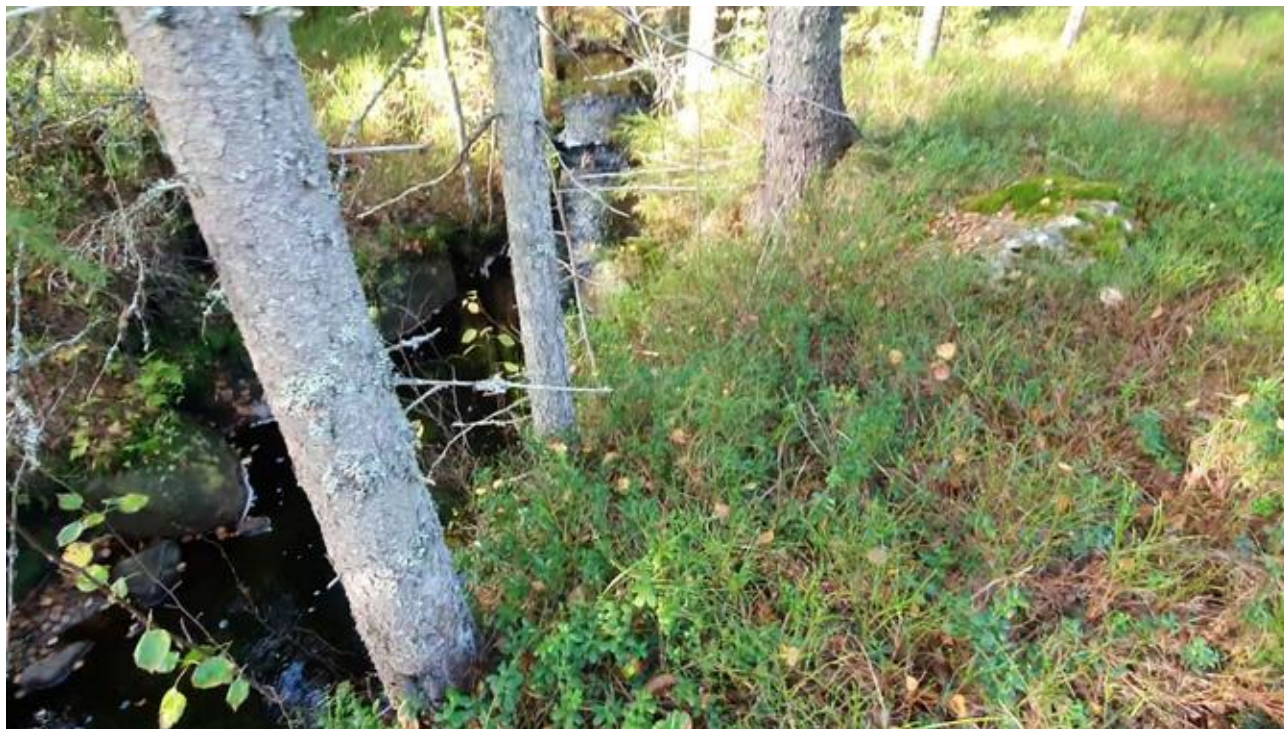
## **Delsträcka 20 - Rensat, med block på kanten och stor vall närmare trumman.**

Block på kanten.

*Åtgärder inom LOVA-projektet: Lägga tillbaka block och tillföra ved till vattendraget.*

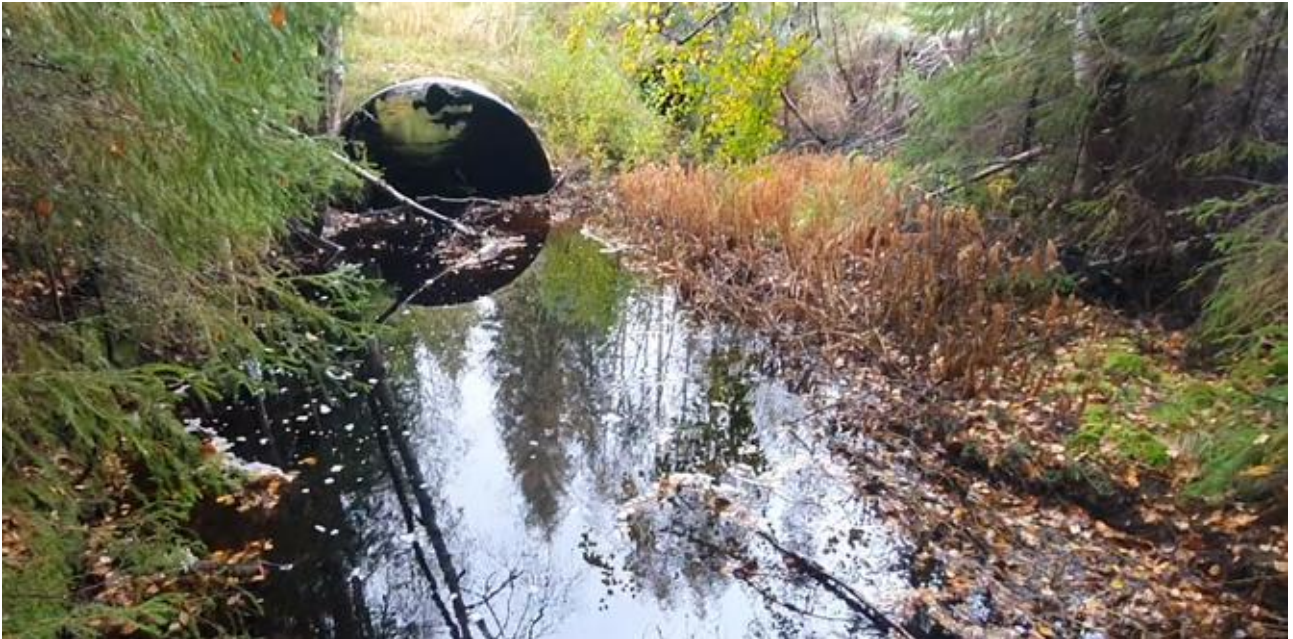
## Delsträcka 21 – vägtrumman

*Åtgärder inom LOVA-projektet:* Ingen naturvårdsåtgärd. Det bör noteras att trumman har satt sig något under vägkroppen. Trumman var dock deformerad när den var nyss lagd (figur nedan).

Höljan nedanför trumman däms upp av en liten vedbröt.

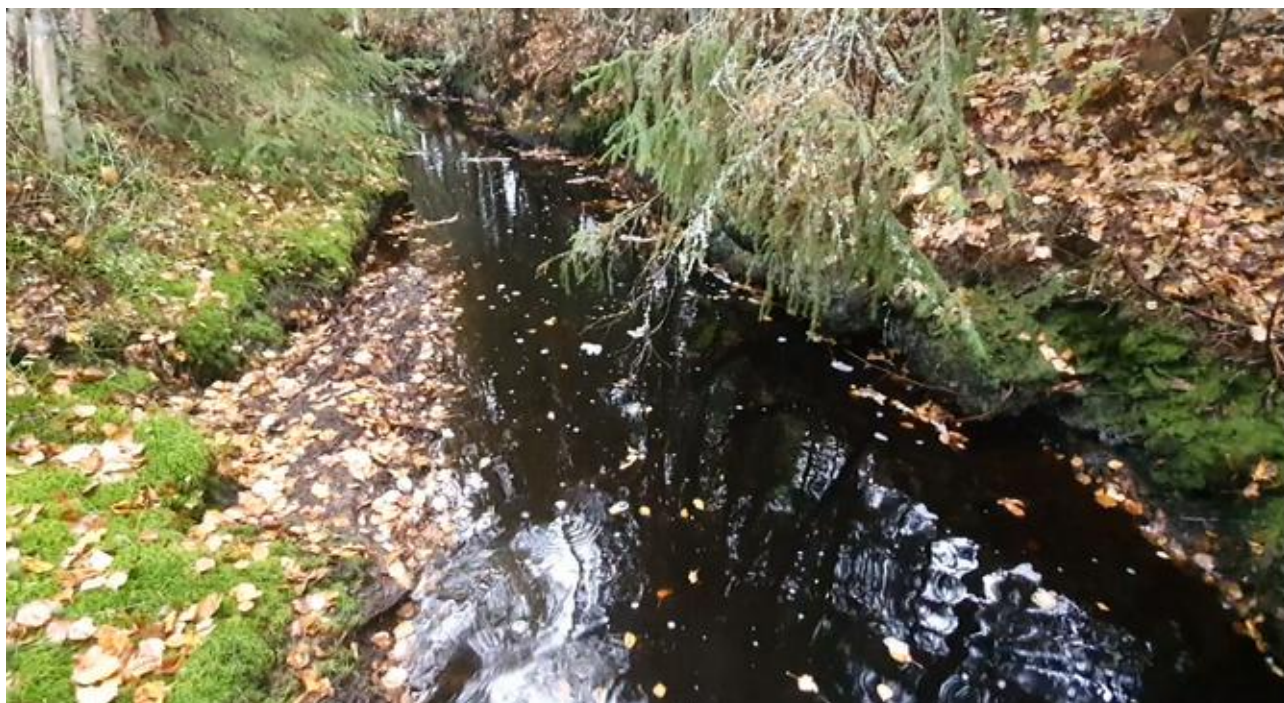
## Delsträcka 22 - Strömmande på platt botten av sand och grus. Enkelt att gå i bäcken här.

Vy nedströms med rensningsvallen på högra sidan.

Åtgärder inom LOVA-projektet: Meandringshjälpmedel, "reningsverk", tillföra ved till vattendraget.

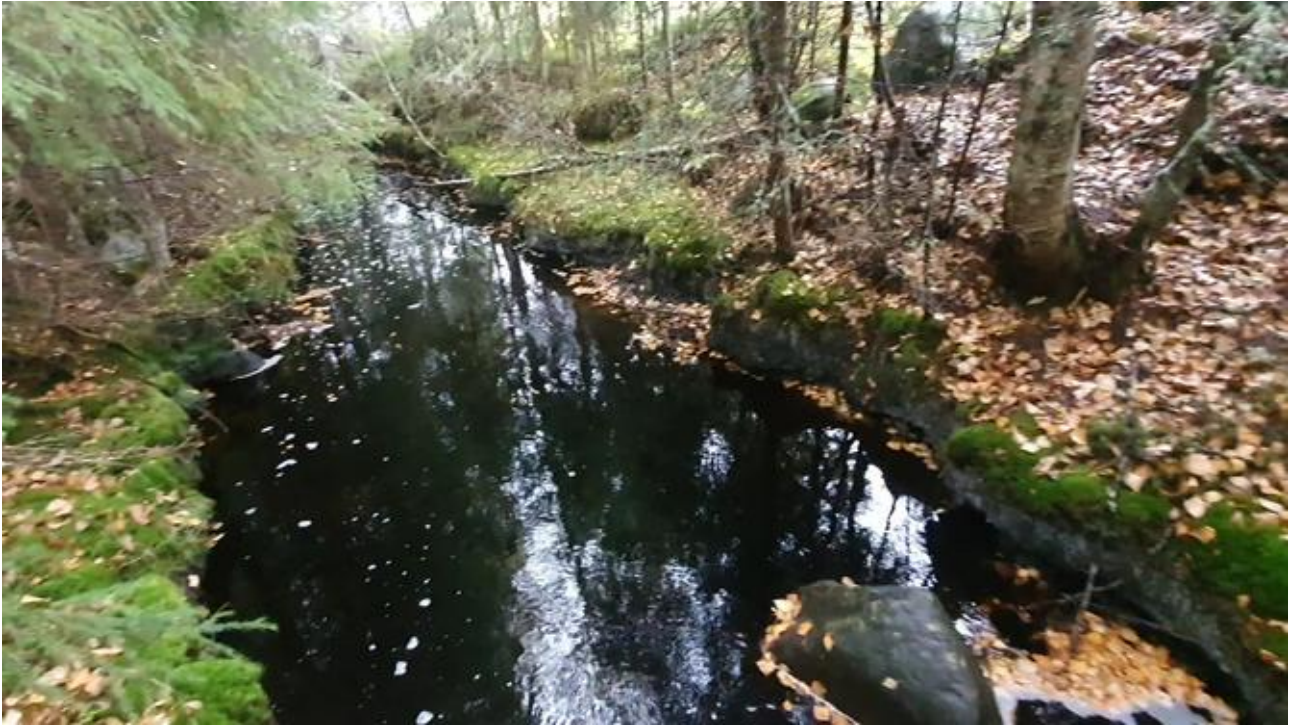
## **Delsträcka 23 - Svagt strömmande i kanal. Många block på södra vällen; även några på norra.**

Block på vällen som enkelt kan flyttas ner i bäckfåran.

*Åtgärder inom LOVA-projektet: Lägga tillbaka block.*

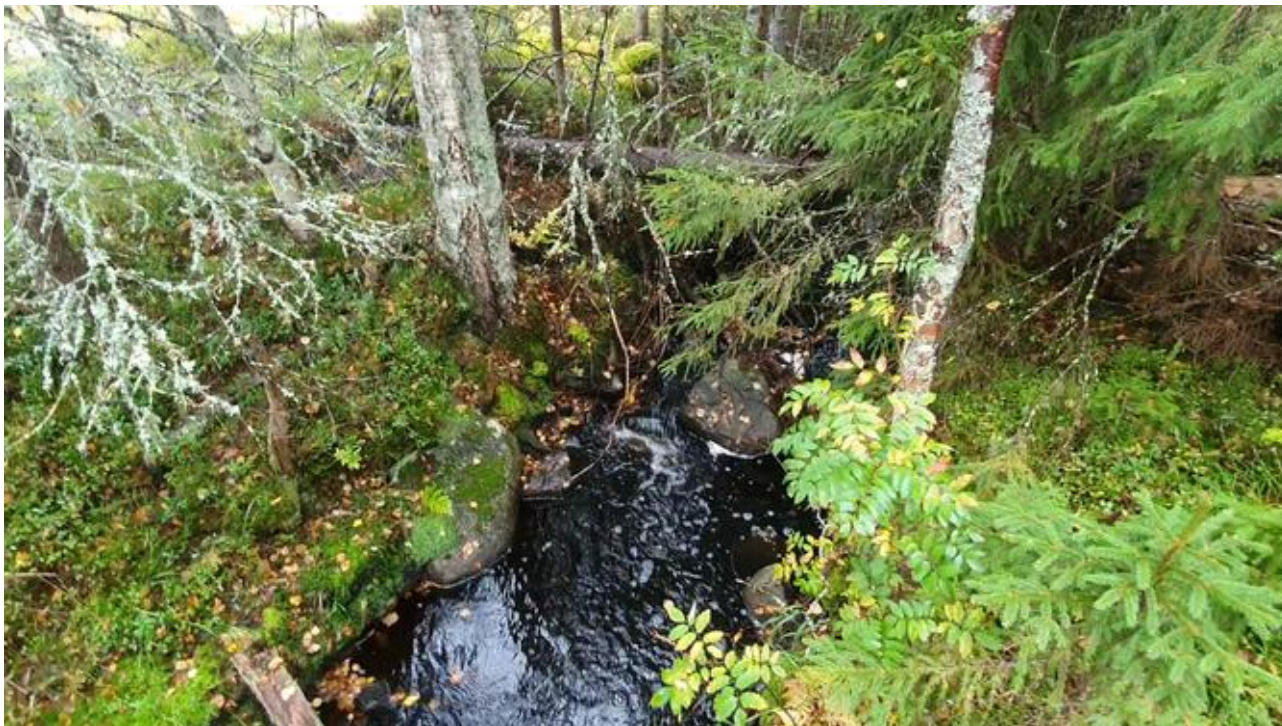
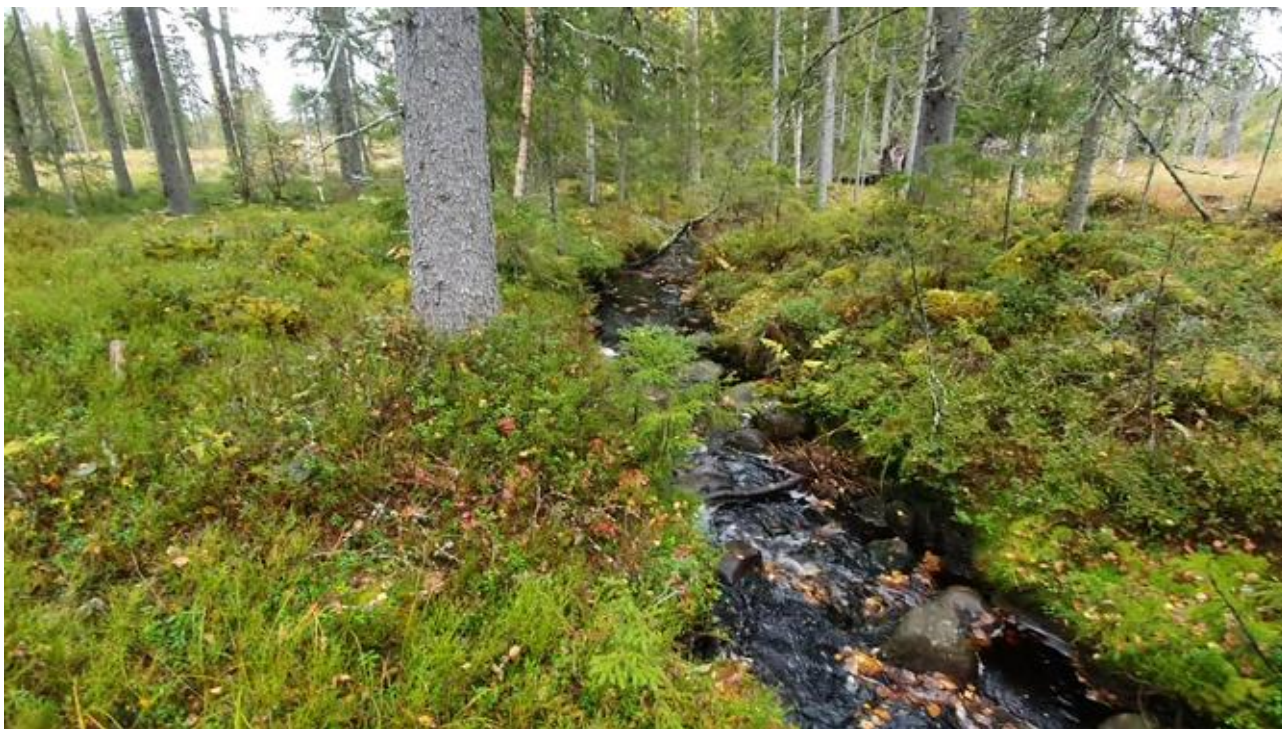
## Delsträcka 24 - Forsande med stenar och block. Inte lika hårt rensad som sträckan närmast uppströms.

Block på vällen som kan flyttas ner i bäcken.

Åtgärder inom LOVA-projektet: Lägga tillbaka block
