## Nyliga åtgärder i Halskärsgraven-Slidan

## **Ängessjön → Flutbäcken → Dalkarlsån**

Bilaga för exkursion den 28 september, Mellanbygdens vattenråd

# Våtmark i Bygdeå för att studera kemiska effekter vid våtläggning av sur sulfatjord

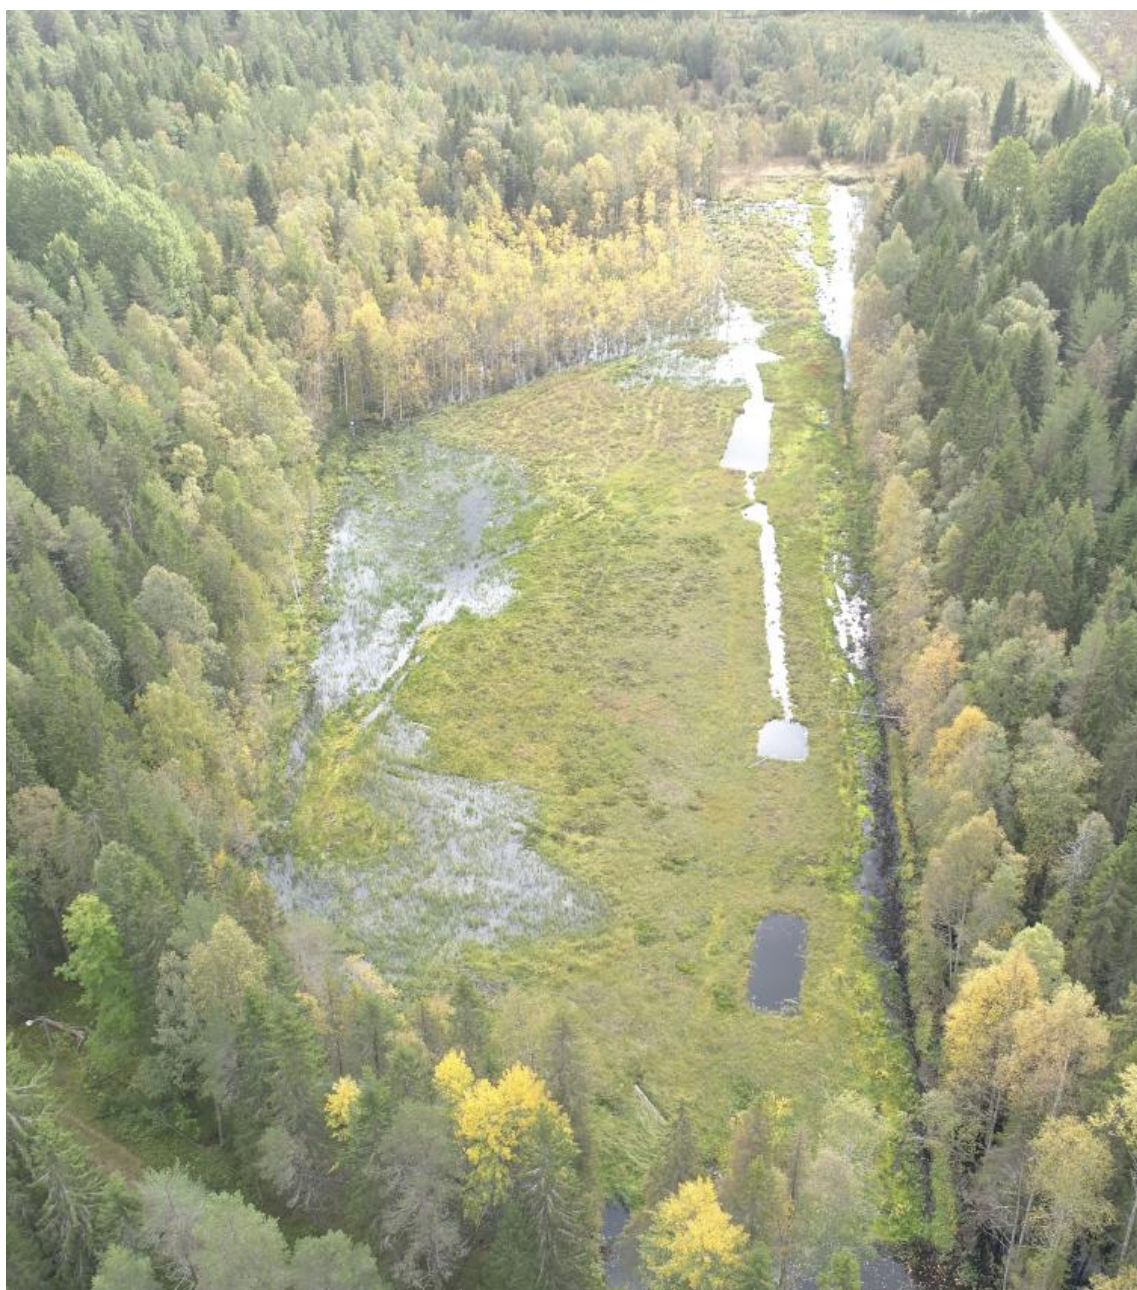
***Våtmarken den 13 september 2019. Foto Länsstyrelsen.***

År 2018 återskapades en våtmark på Luleå stifts mark i Bygdeå. På 1600-talet fanns här en tjärn som senare torrlades med ett djupt dike. På tjärnens tidigare botten finns sura sulfatjordar, som har bidragit till att svavelsyra och metaller runnit ut i närliggande Storbäcken och Dalkarlsåns mynning i havet.

Genom att återskapa en våtmark, och därmed våtlägga den sura sulfatjorden, ökar sannolikheten att läckaget av svavelsyra och metaller kommer att minska. Arbetet genomfördes med medel från Interreg Botnia Atlantica och Havs- och vattenmyndigheten inom ramen för projektet VIMLA.

Våtmarken ingår som ett studieobjekt inom ramen för Bygdeå skolas naturkunskapsundervisning, samt inom ramen för det Svensk-Finska projektet KLIVA, som bland annat studerar hur vattenkemin och vattenbalansen i landskapet kan komma att förändras i olika klimatförändringsscenarios. Kemin i våtmarken har provtagits regelbundet från 2020 och framåt av Sveriges Geologiska Undersökning (SGU), Linnéuniversitetet och Länsstyrelsen i Västerbotten. Provtagningarna syftar till att följa upp effekten av våtläggningen av sur sulfatjord på läckage av svavelsyra och metaller till vattenmiljön. När svavelsyran reduceras skapas sulfider, samtidigt som pH-värdena höjs och urlakningen av metaller minskar. Lukten av sulfid i våtmarkens utlopp är därför ett tydligt tecken på att våtmarken har den avsedda positiva effekten på ytvattnets kemi.
