*Exkursion med vattenrådet, torsdag den 25 maj 2023:*

# *Återvätning på olika sätt:*

## Preliminärt program torsdag den 25 maj 2023

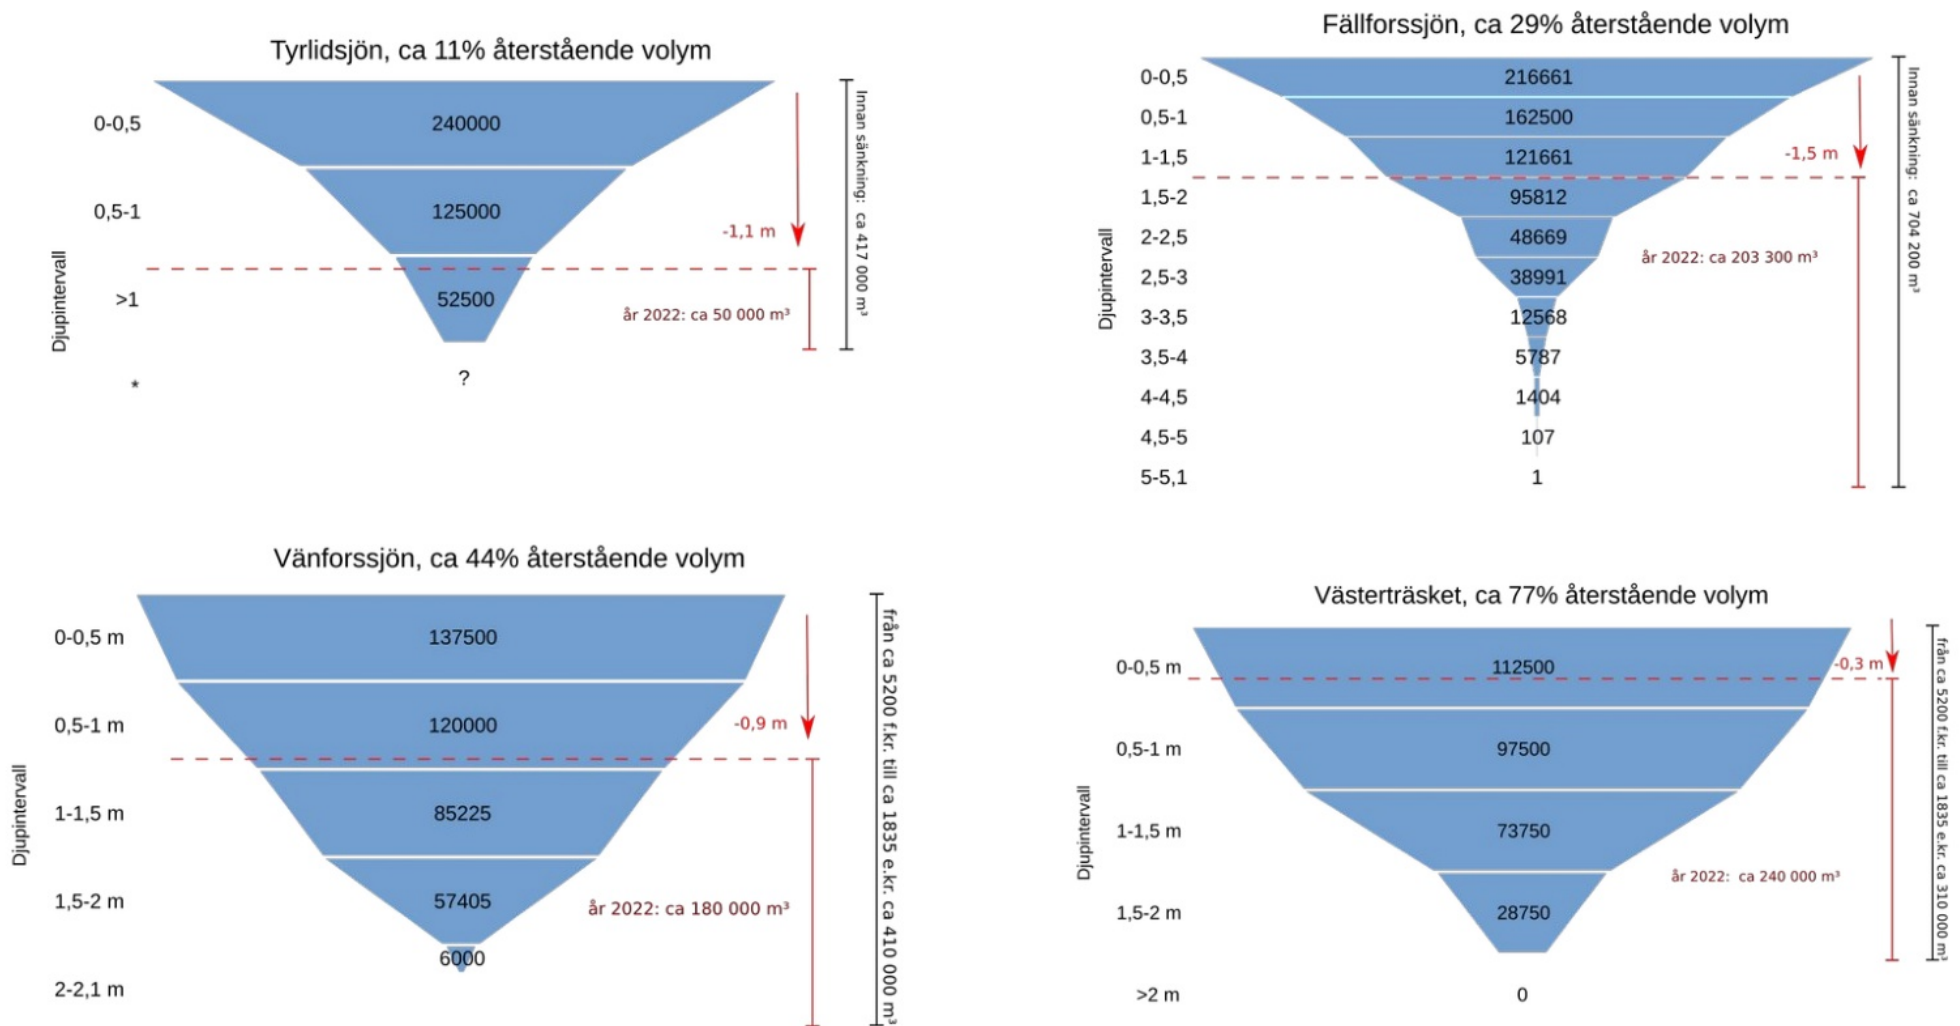
Figur 4: Volymmodeller för de fyra sjöarna i förstudien. Enheten på volymerna i de olika djupintervallen är m³. Den totala volymen som avtappats från sjöarna är drygt 1100 000 m³.

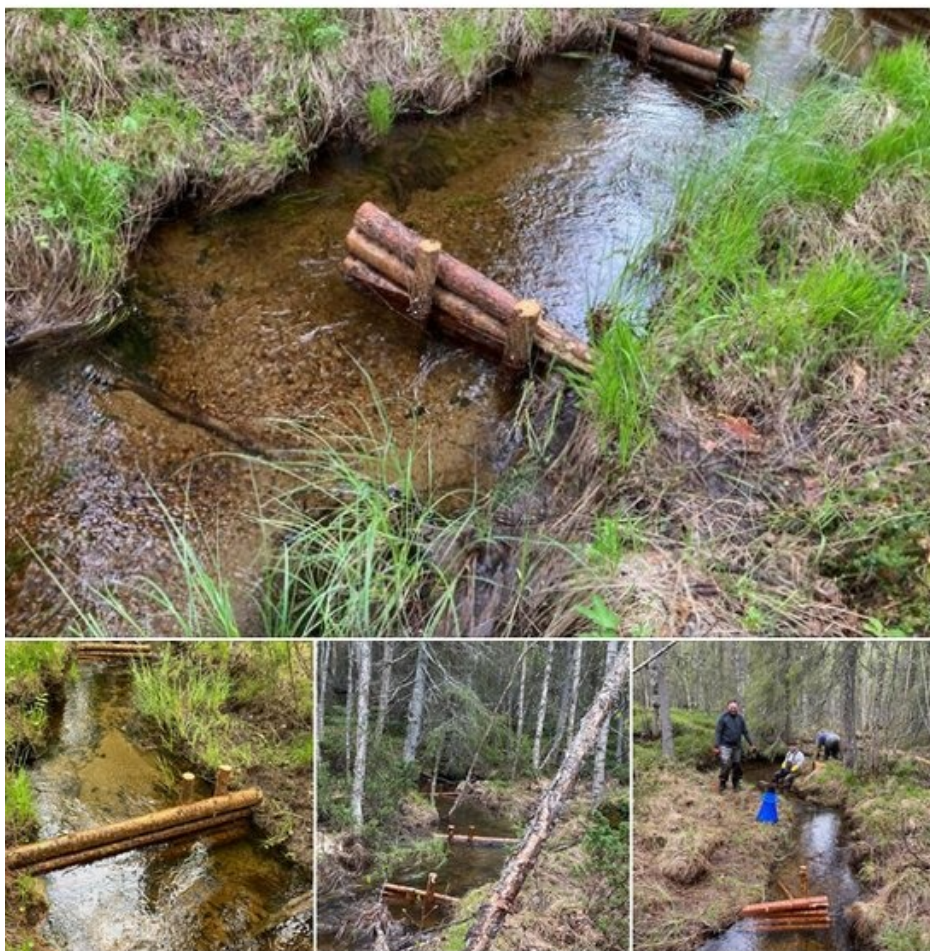
Fältsåsongen inom EU-projektet LIFE Revives är i gång. Under ett par veckor har vi arbetat med att bygga olika typer av träkonstruktioner i en mindre bäck.

Cirka 20 m<sup>3</sup> virke tillförs bäcken på en sträcka av 1,2 km. Virket skall efterlikna död ved som är viktigt för vattendragets hydrologi, sedimenttransport och -lagring. Påverkar vattendragens morfologi och mångformighet samt samlar upp löv m.m. som blir till näring för fisk och bottenfauna.

Olika typer av konstruktioner används för att samla upp sand och sediment samt för att fördjupa vattendraget och spola fram grus.
