# Förstudie inför vattenhöjande projekt i torrlagda bäckfåror och sänkta sjöar i Robertsfors kommun

**Rapport:** Jan Åberg, Mellanbygdens vattenråd,  
i samverkan med Dante Dahlgren, Robertsfors kommun.

**Rapportdatum:** 2023-01-31, småfel rättade 2023-11-24

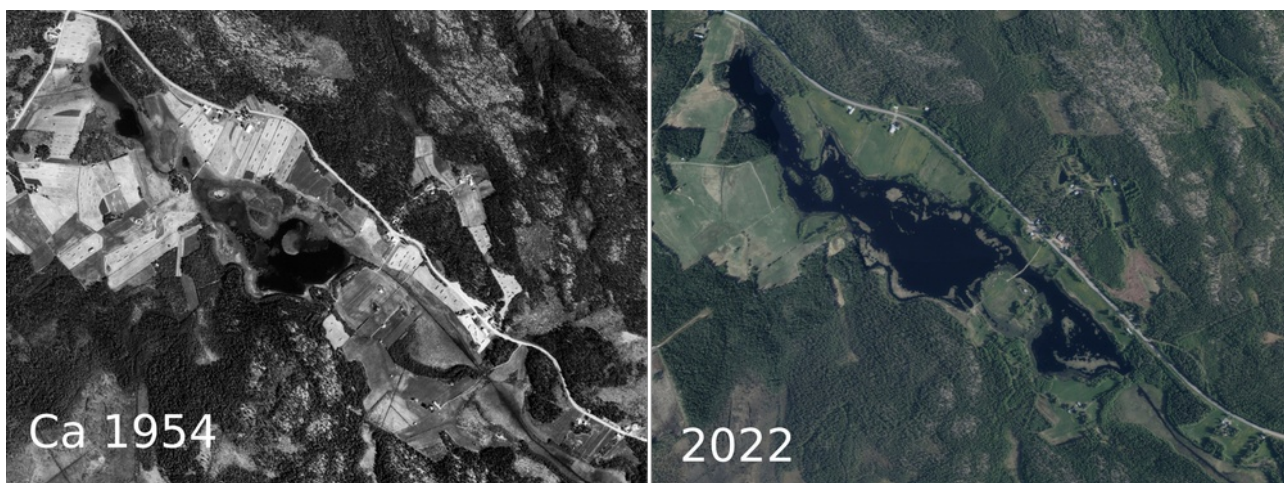
Figur 1: Mjösjön före och efter nivåhöjning. En större vattenspegel skapades i norra delen av sjön, medan den södra delen lämnades på sänkt nivå. Notera att nivån i den höjda delen fortfarande är sänkt ca 0,5 meter. Flygbilder: © Lantmäteriet

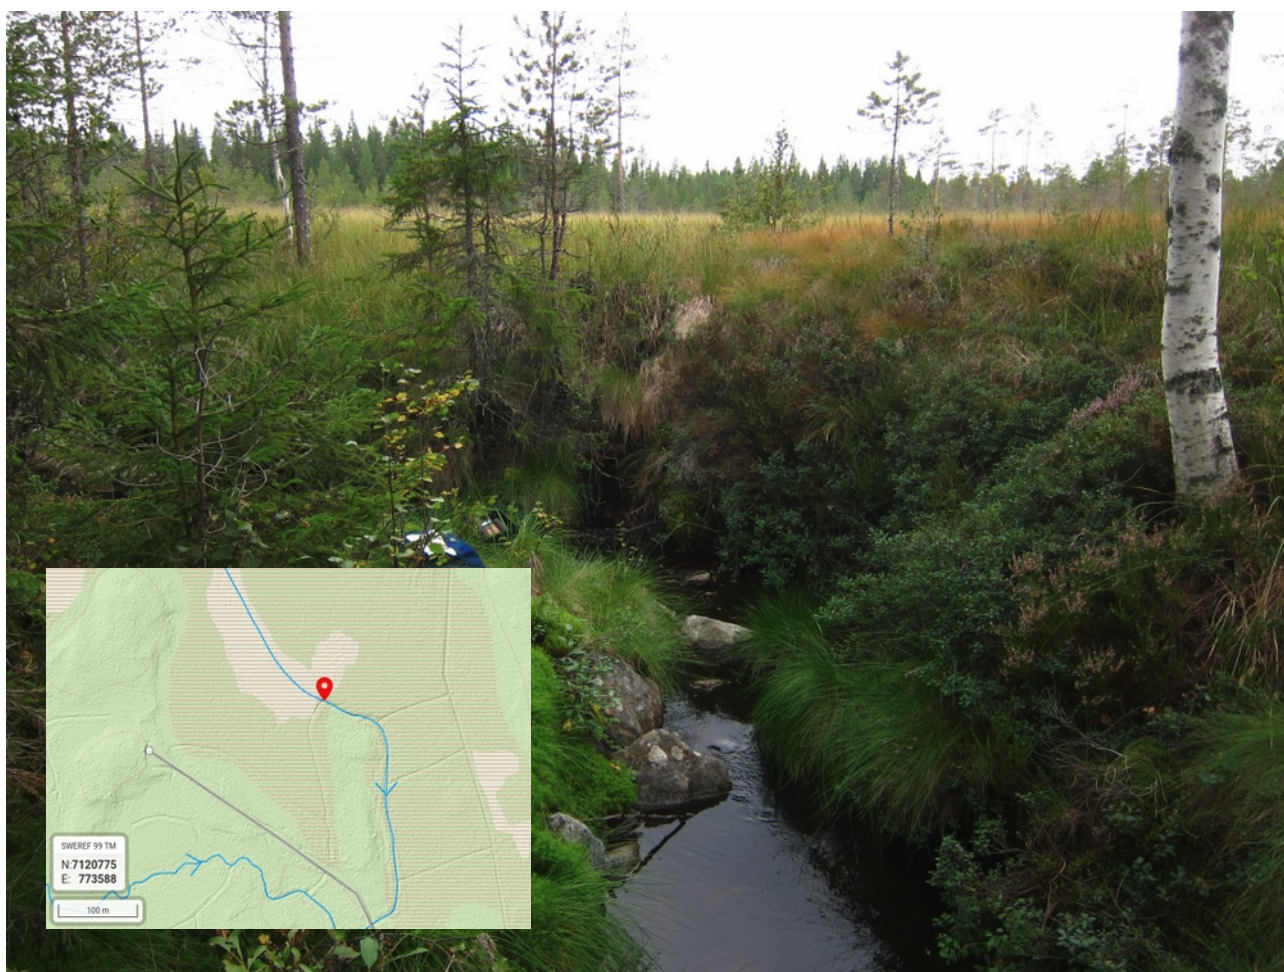
Figur 9: Dräneringsstråket (dråget) från myrkomplexet Stor-Tryssjömyran-Långänget-Grövänget genomskärs av ett djupt dike. Fotoplatsen markeras i den infällda kartan (Karta: © Lantmäteriet). Foto: Jan Åberg 2011-08-25.

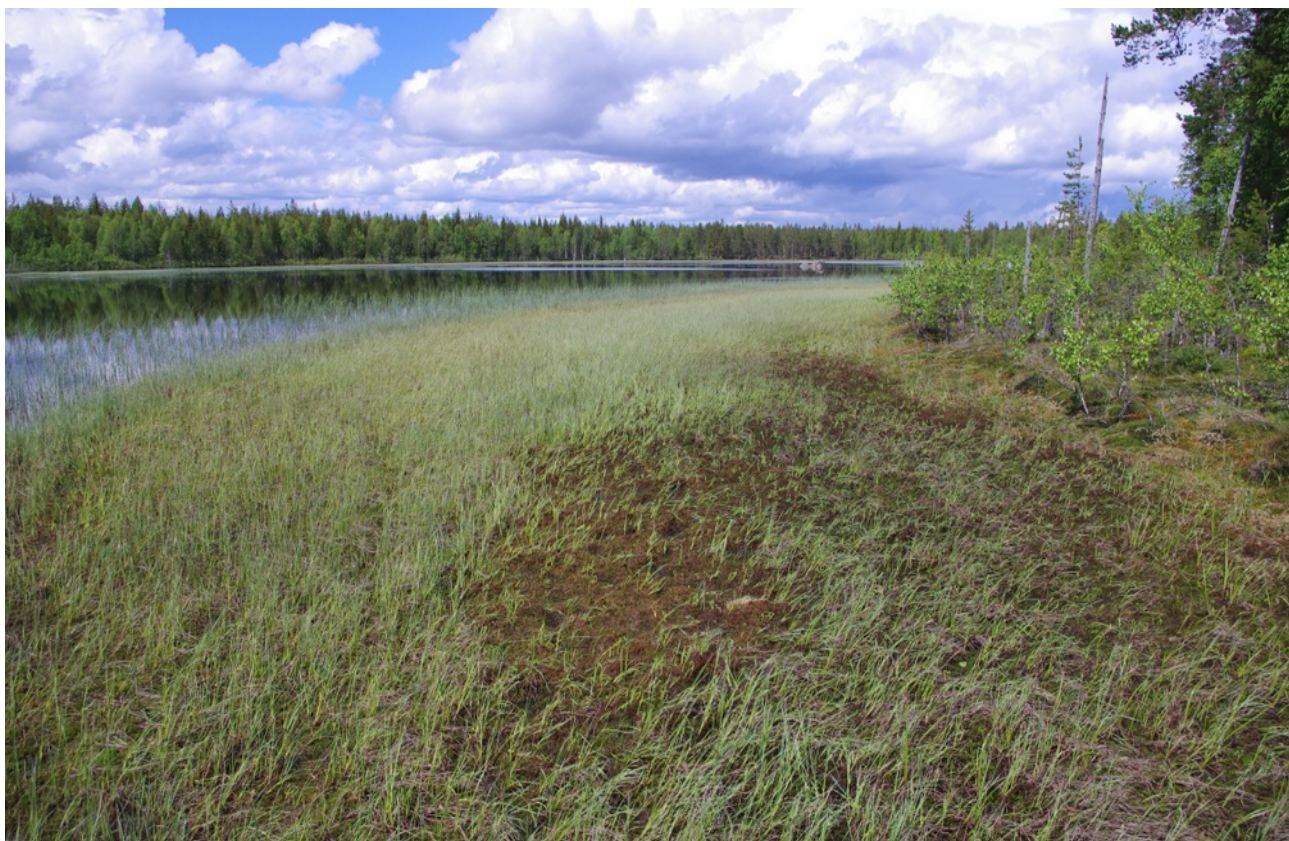
*Figur 10: Vänforssjöns nivå är sänkt ca 0,9 meter. I förgrunden syns delar av den frilagda sjöbotten som växer igen med gungflyn. Foto: Jan Åberg 11 juni 2012.*

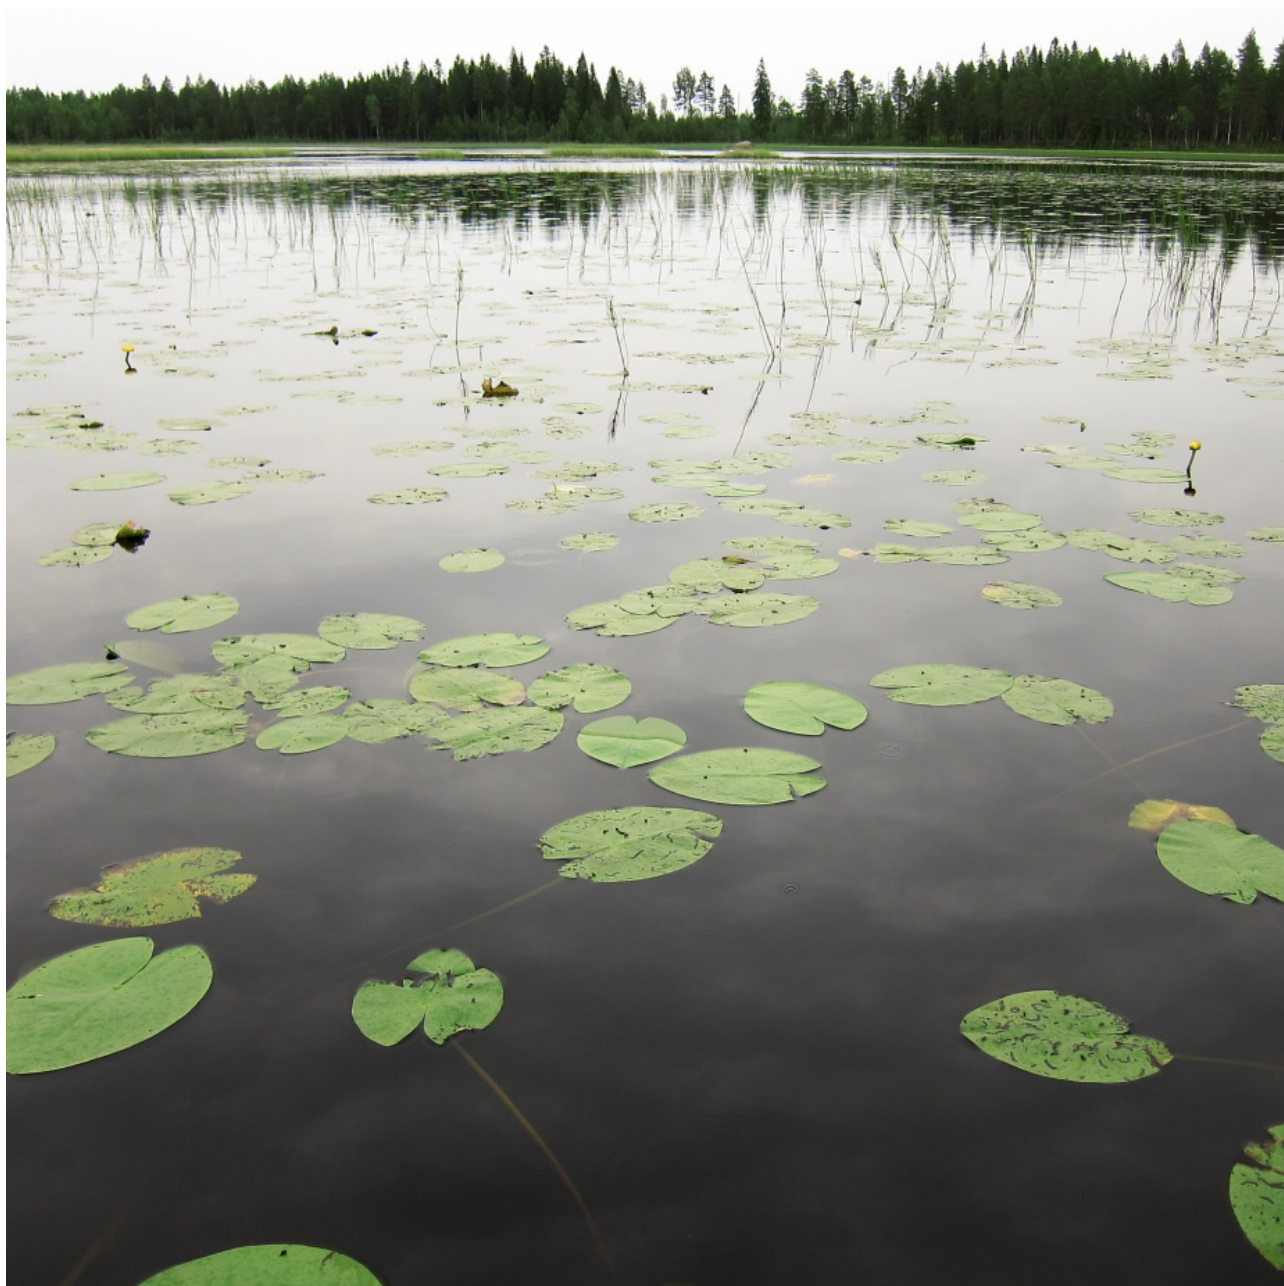
*Figur 11: Vänforssjön är mycket vegetationsrik pga att maxdjupet endast är ca 1,2 meter. Innan sjön sänktes var maxdjupet minst ca 2,1 meter. Foto: Jan Åberg år 2011.*

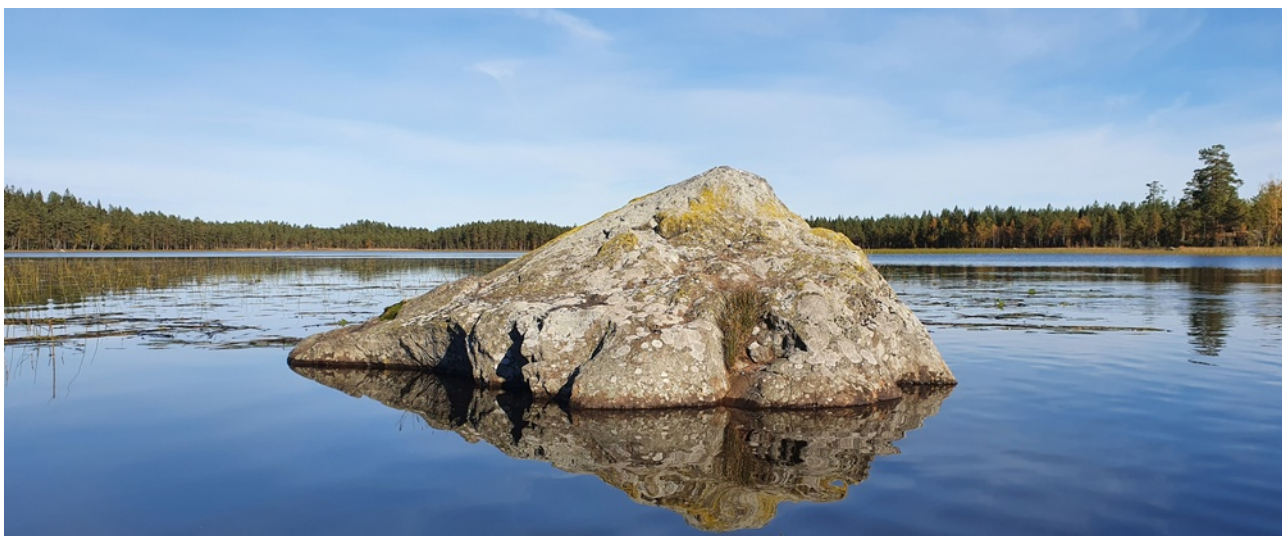
Figur 12: Västerträsket är sänkt ca 0,3 meter. Vy norrut från södra delen av sjön. Foto: Jan Åberg år 2022.

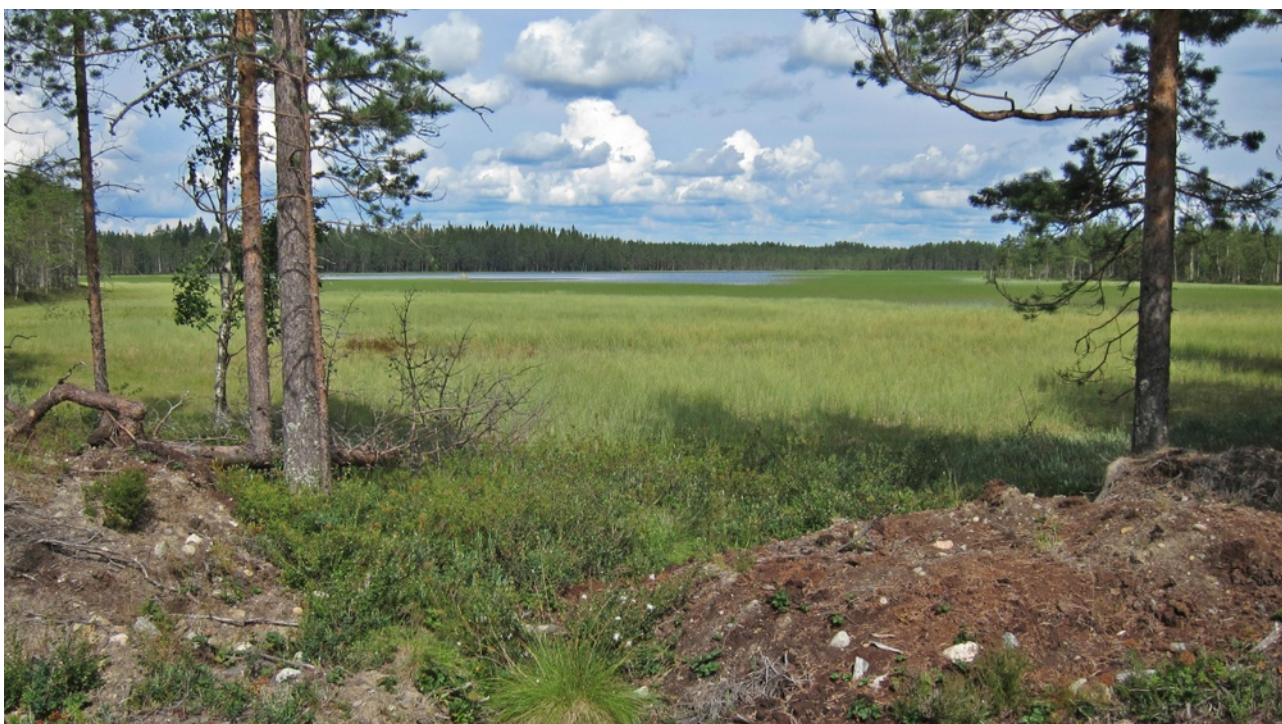
Figur 13: Västerträsket. I södra änden finns ett stort område med igenväxande uppgrundad sjöbotten. Vy norrut från skogsbilvägen som löper längs södra änden av sjön. Foto: Jan Åberg, 2011-07-11

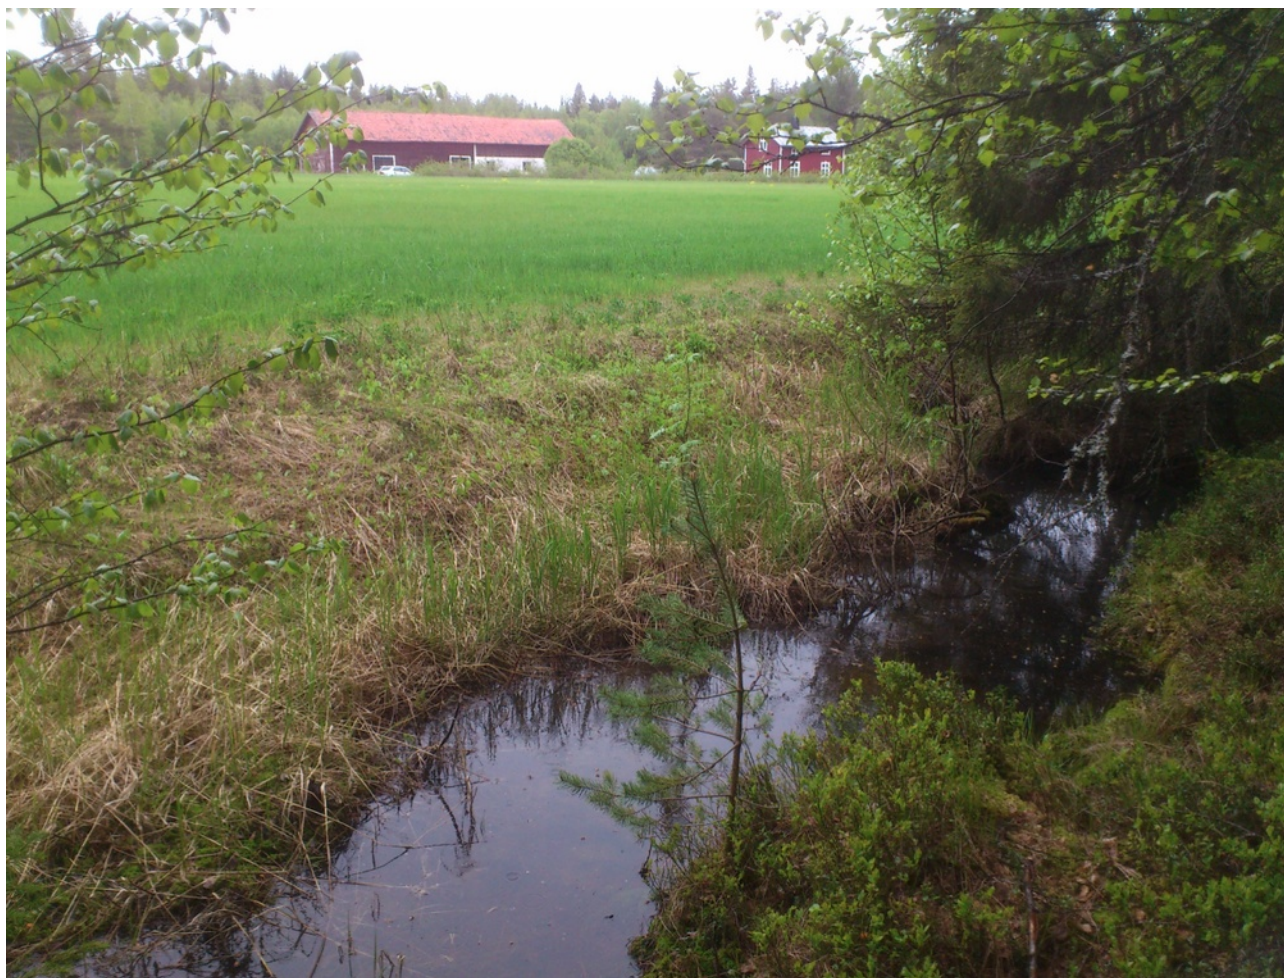
*Figur 17: Tyrildsjöbäckens avgrävda fåra är tidvis vattenfylld även idag. Dock sker inget nämnvärt flöde. Foto: Jan Åberg, den 3 juni 2019.*

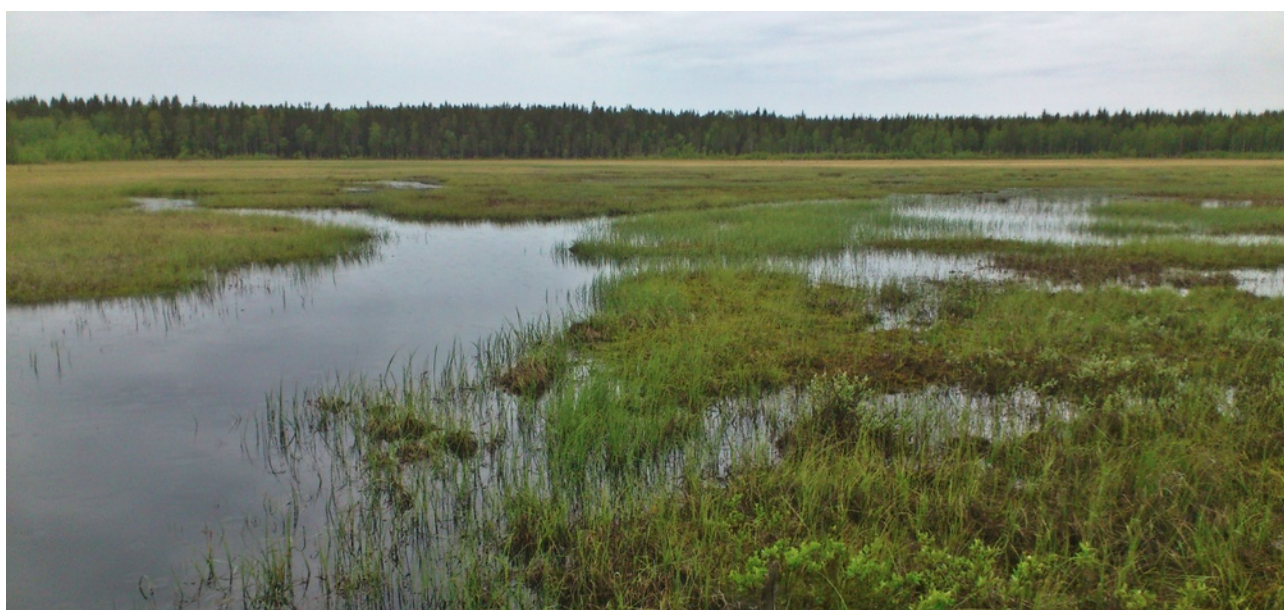
*Figur 18: Tyrildsjön är sänkt ca 1,1 meter och har kvar endast ca 12% av sin ursprungliga vattenvolym. Vy västerut från utloppet. Foto: Jan Åberg, den 3 juni 2019.*

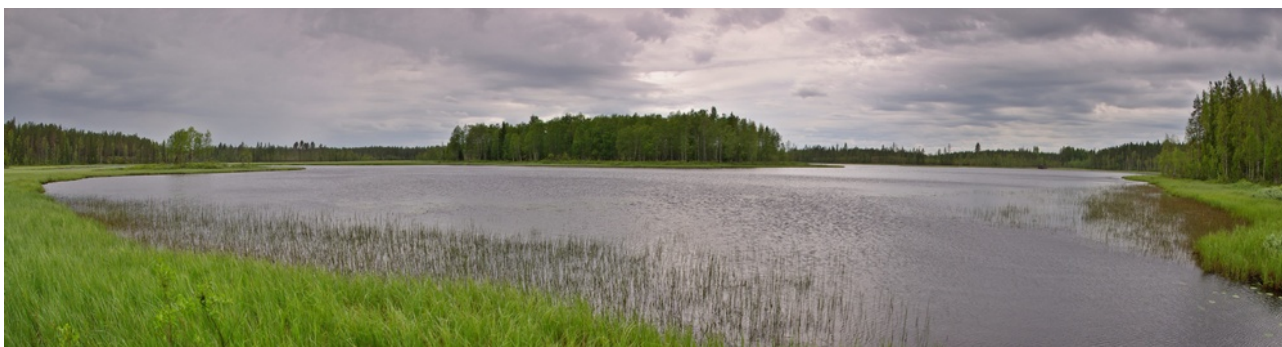
Figur 19: Fällforssjön är sänkt ca 1,5 meter. Det idag skogbeksäddade Storgrundet syns i mitten av bilden. Storgrundet låg ursprungligen ca 0,5 meter under ytan. Foto: Jan Åberg år 2010.

Nivån är sänkt med ca 1,5 meter jämfört med normalnivån idag. En restaurering till ursprunglig nivå skulle därför kräva en relativt omfattande tröskning av utloppet (för bild från utloppet se Figur 30, sidan 29). En nivåhöjning skulle också beröra relativt stora arealer mark, inklusive åkermark (se detaljer i bilaga 2).

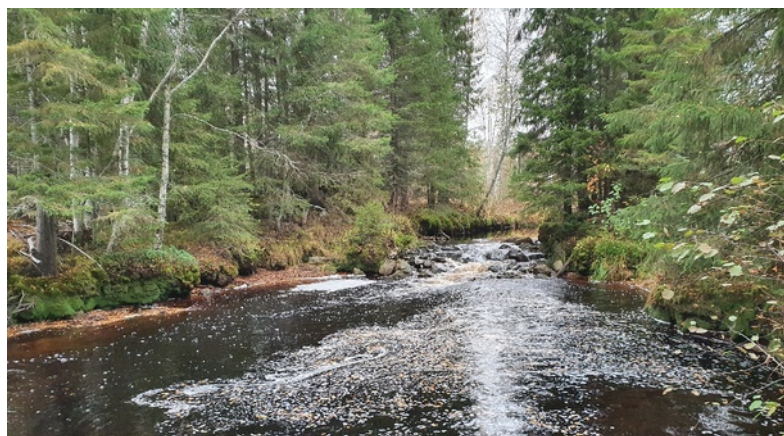
Figur 20: Västra Dalkarlsån rinner in i Fällforssjön vid gamla dammen för Sörfors dammängar. Om Fällforssjön nivå höjs tillbaka till ursprunglig nivå, höjs även nivån i ån mer än två km uppströms sjön – vilket både påverkar grundvattennivåer och sannolikt ökar frekvensen av översvämningar på åkermarkerna i Sörfors. Se detaljer i bilaga 2.

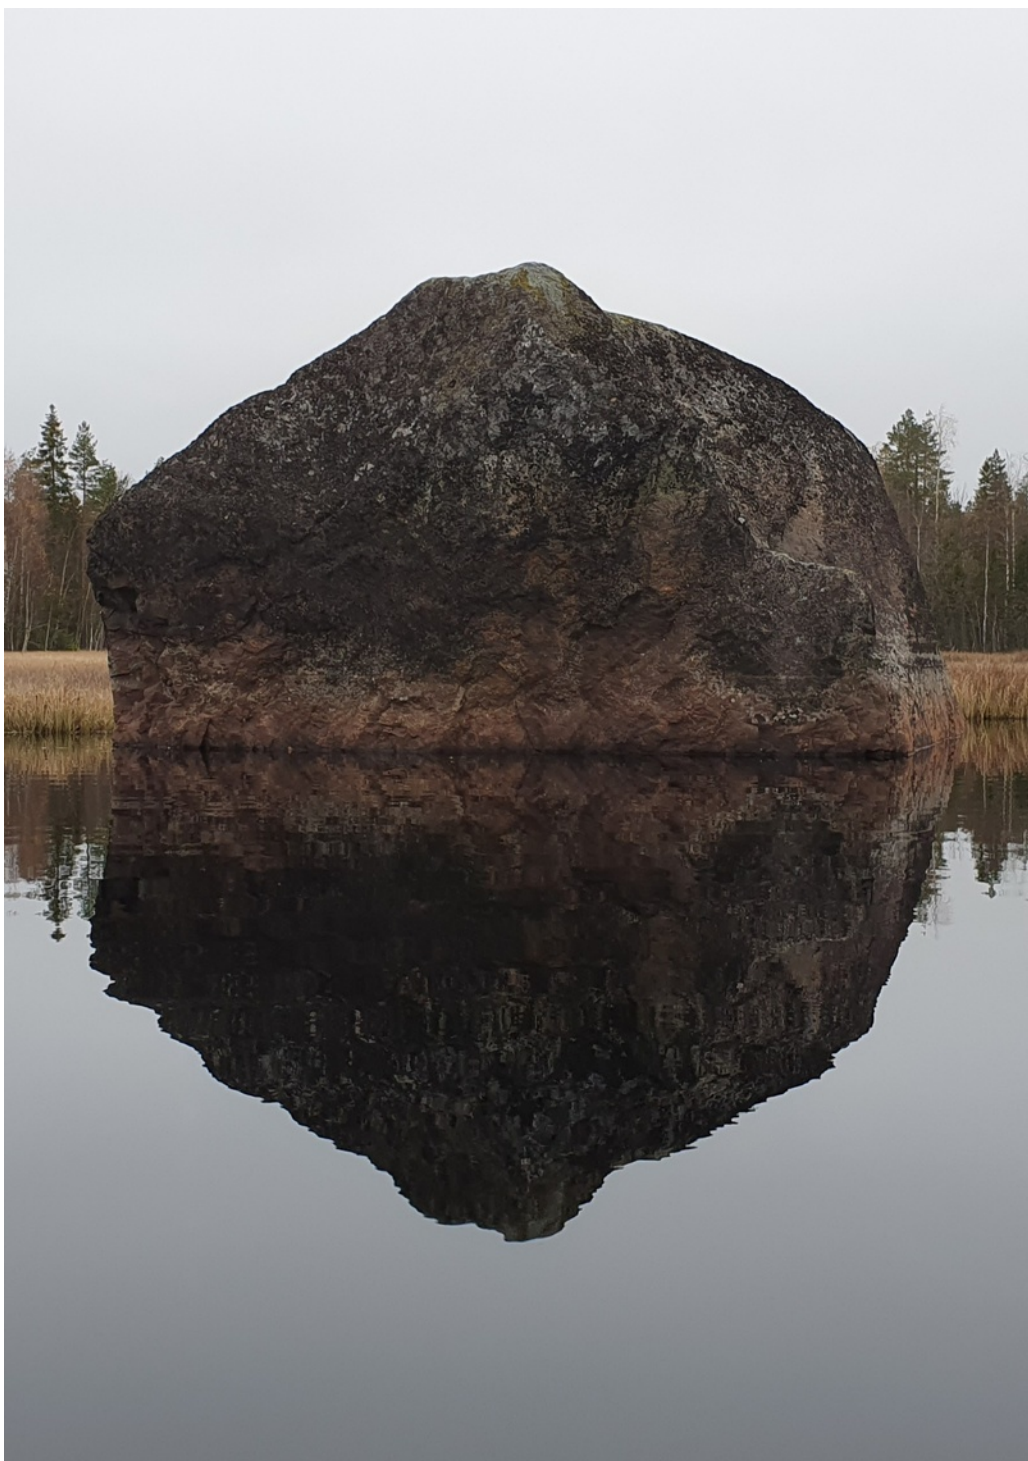
*Figur 21: I Fällforssjöns nordvästra ände finns ett stort flyttblock, på vilket de tidigare höga vattennivåer delvis kan utläsas. De tidigare vattennivåerna kan också utläsas på olika erosions- och ackumulationsformer längs stränderna (se detaljer i bilaga 2).*

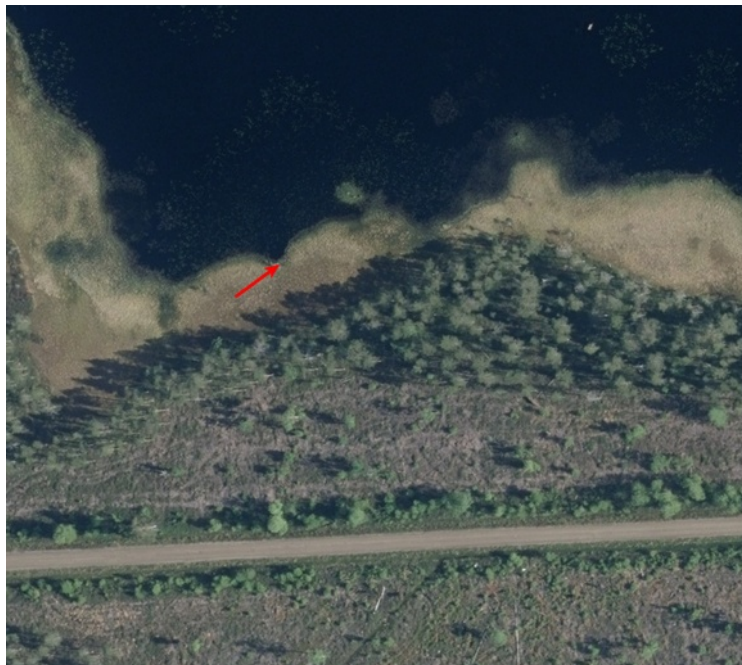
Figur 22: I Västerträsket ligger en sjunken plattform/brygga. Den röda pilen markerar platsen.  
Flygbild: © Lantmäteriet

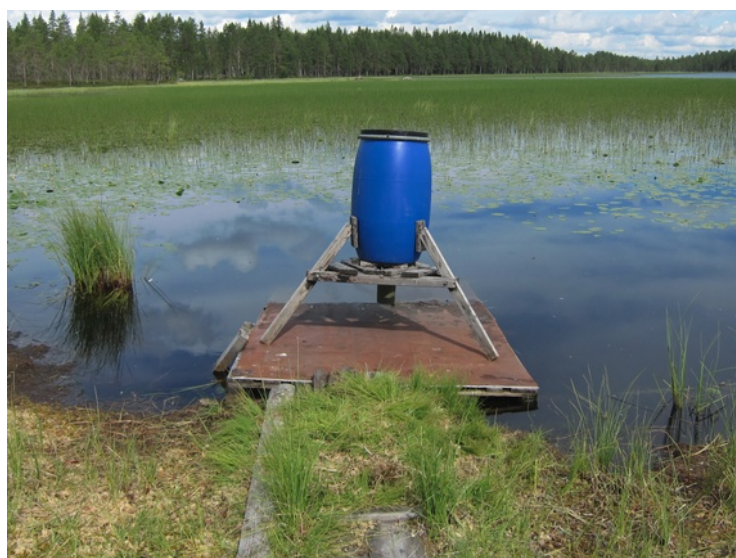
Figur 23: Plattformen som den såg ut år 2011, innan den sjönk. Foto: Jan Åberg.

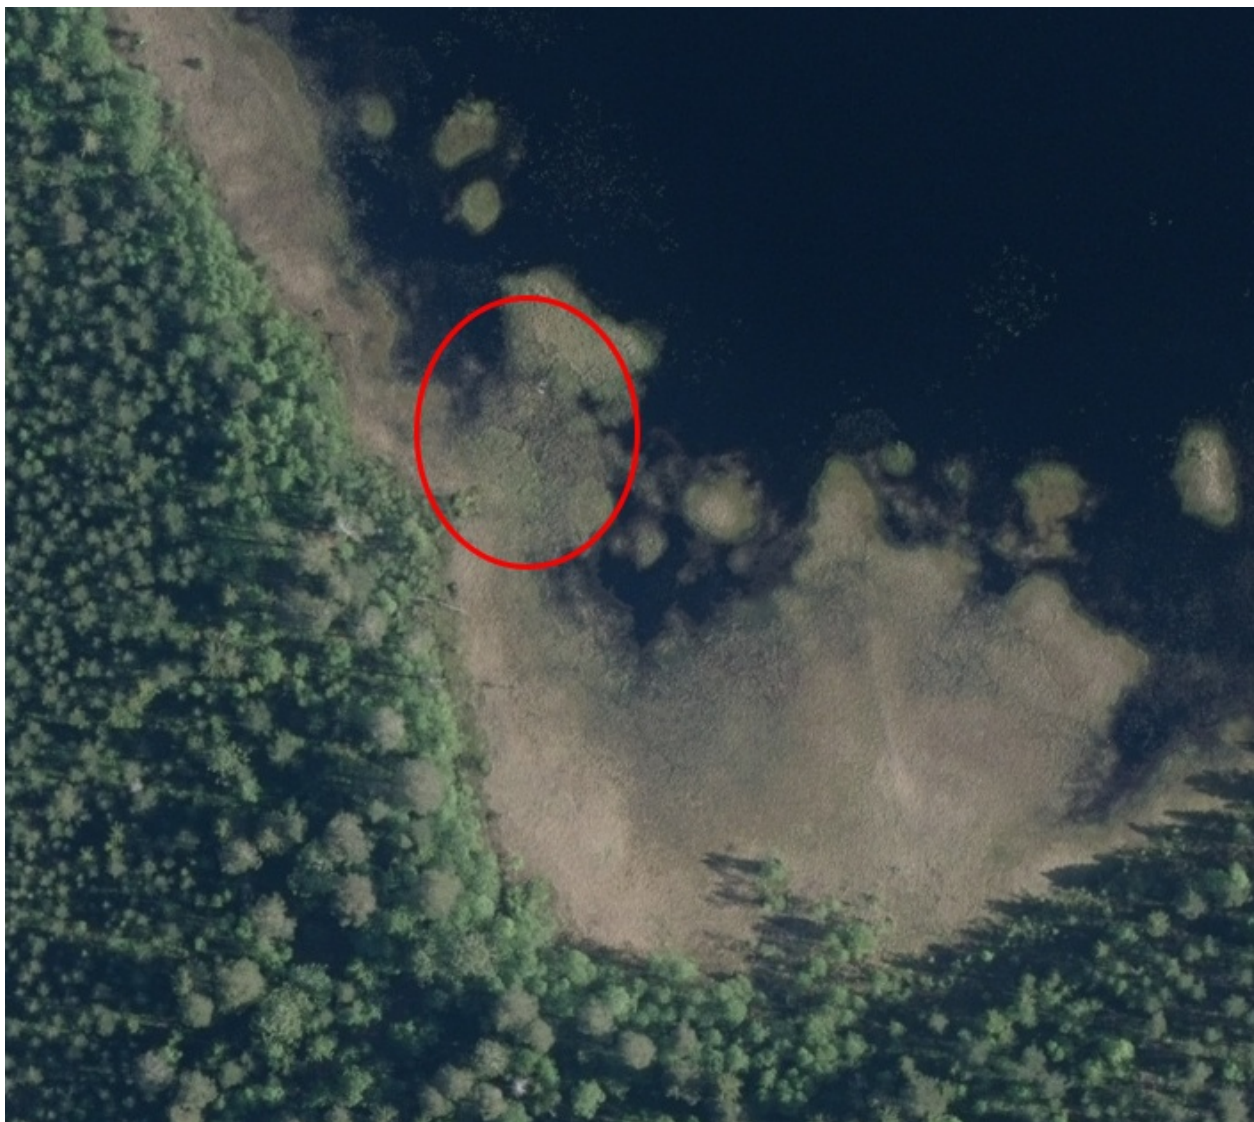
*Figur 24: En rutten och delvis raserad spång finns i detta område i Vänforssjöns södra ände.  
Flygbild: © Lantmäteriet*

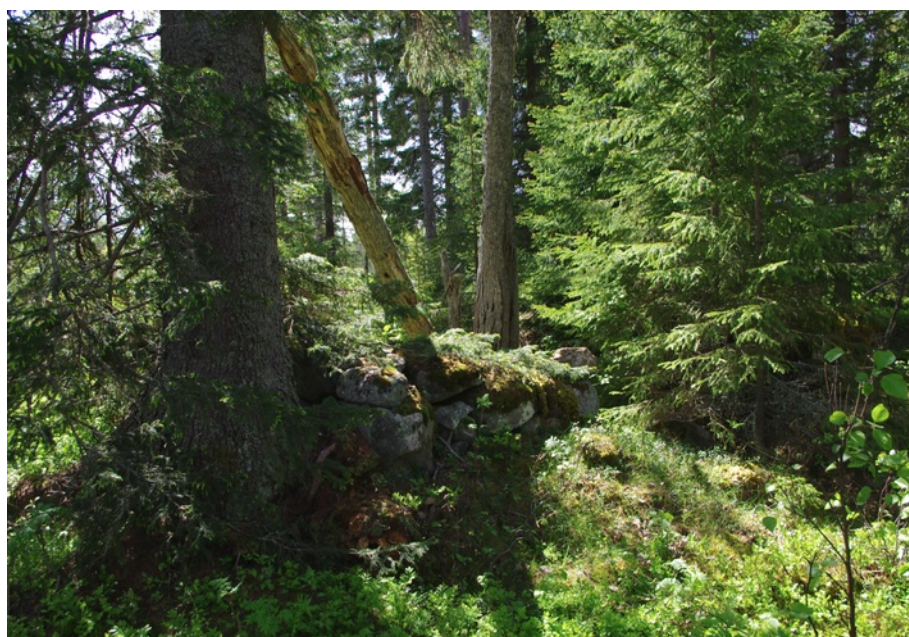
Figur 27: Husgrund vid platsen för Vänfors nybygge. Foto: Jan Åberg 2012-06-12

Figur 26: Något som liknar kulturängar/åkrar finns vid Lilltjärnen (inringat i övre delen av kartan). Igenväxt åkermark med tydliga tegdiken i området kring Vänforssjöns norra spets. På den östra åkern finns en "holme" där de stensatta husgrunderna från nybygget Vänfors kan beskådas (se Figur 27, nedan). Terrängskuggning: © Lantmäteriet

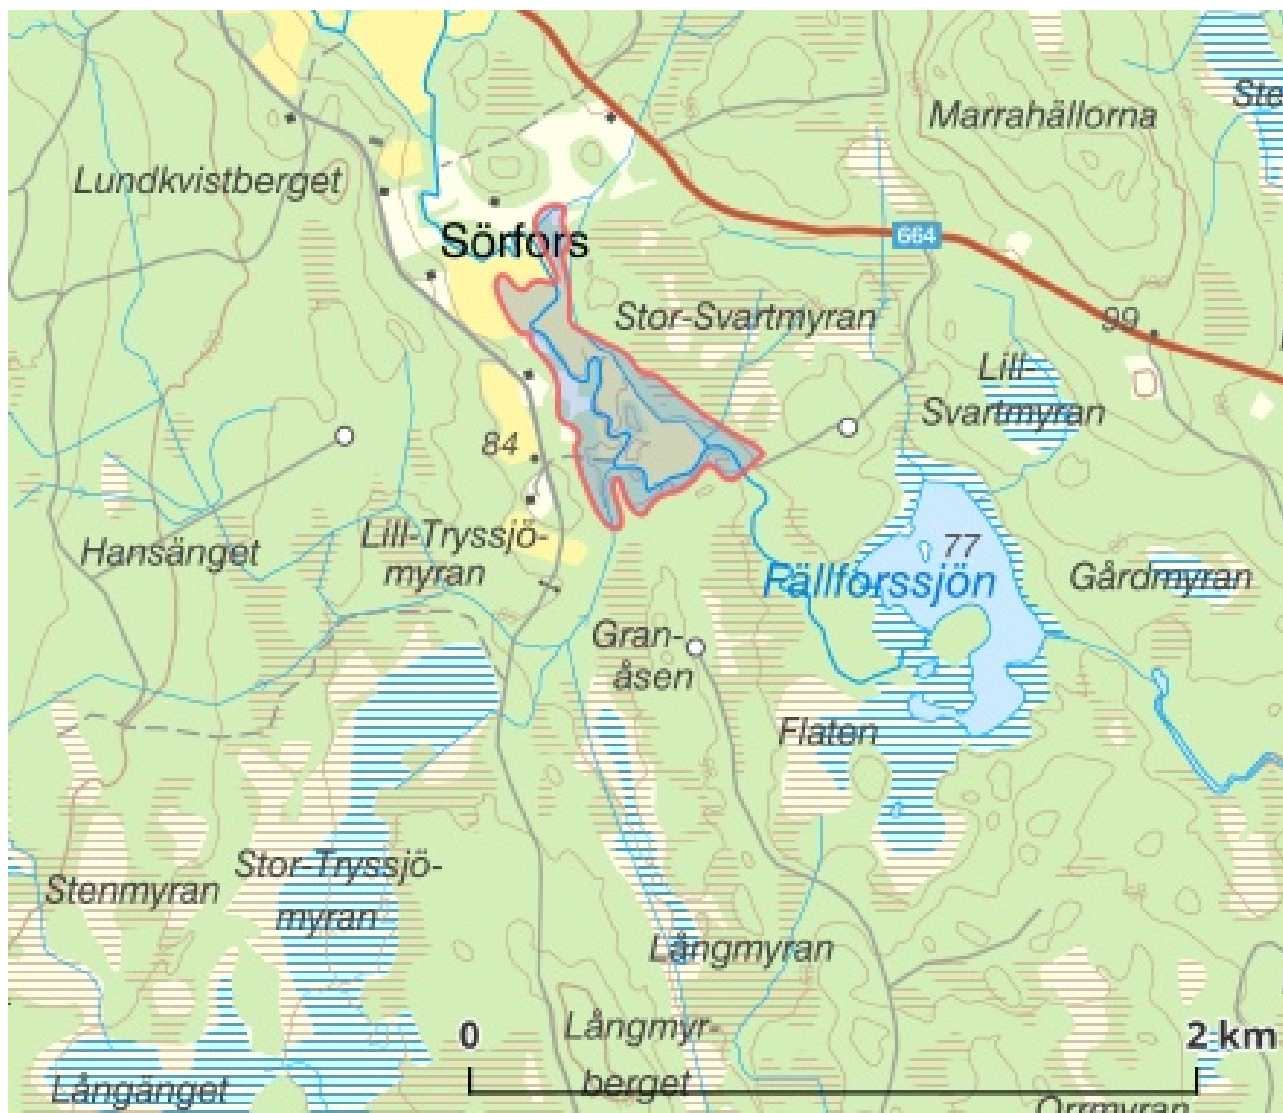
Figur 28: Vid höjdnivån 80,7 meter översvämmande Sörfors dammängar ca 20 hektar mark (utbredningen har beräknats med höjddata "laserdata skog"). Fällförssjöns ursprungliga normalnivå har beräknats till ca 78,75 m, med en högsta nivå omkring 79,75.

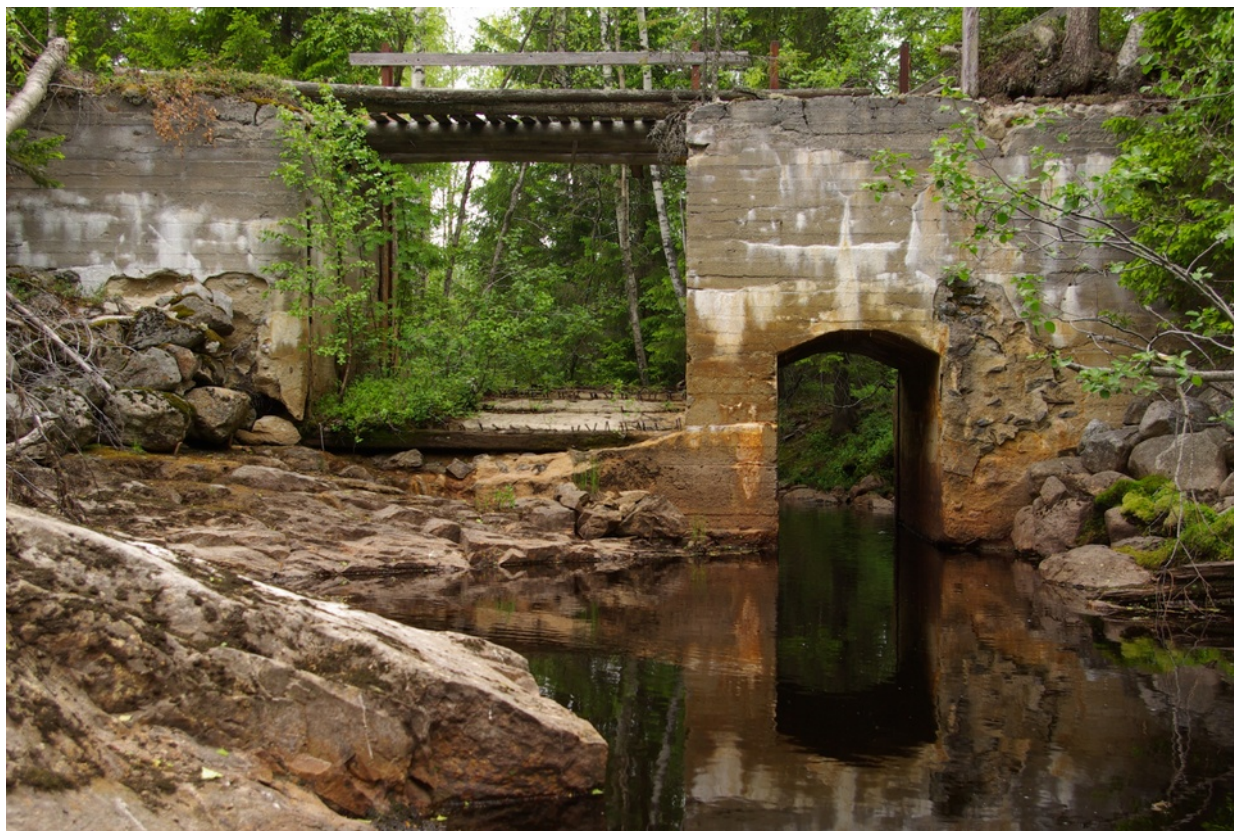
Figur 29: Fällforssjöns flottningsdamm. Foto: Jan Åberg, 12 juni år 2010. (Dammen fotograferades inte i förstudien, men var enligt uppgift i ungefär samma skick år 2022).

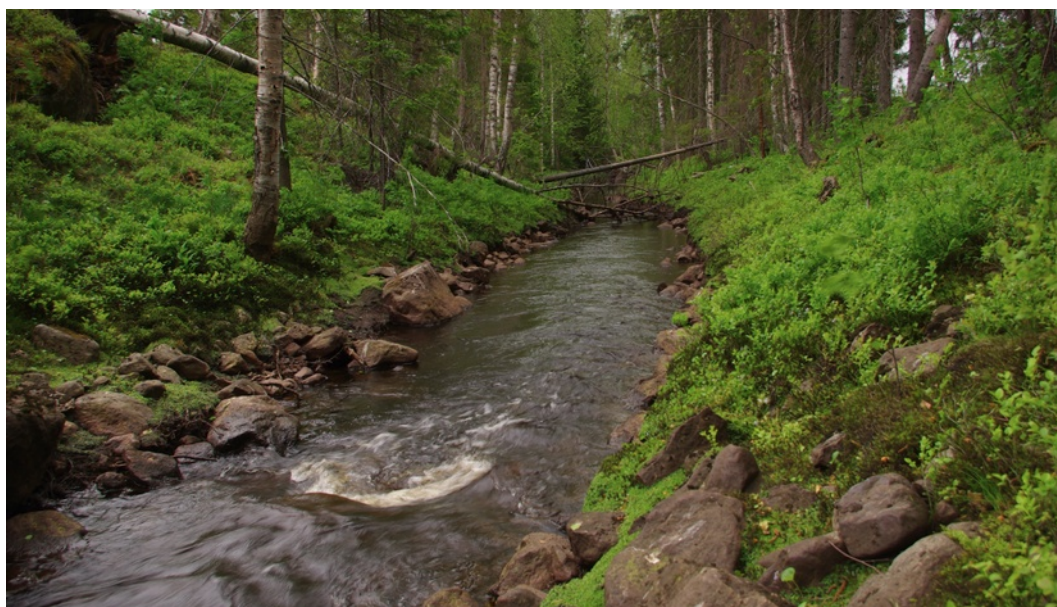
Figur 30: Sjösänkningskanalen strax uppströms Fällforssjödammen. Foto: Jan Åberg, 12 juni år 2010.

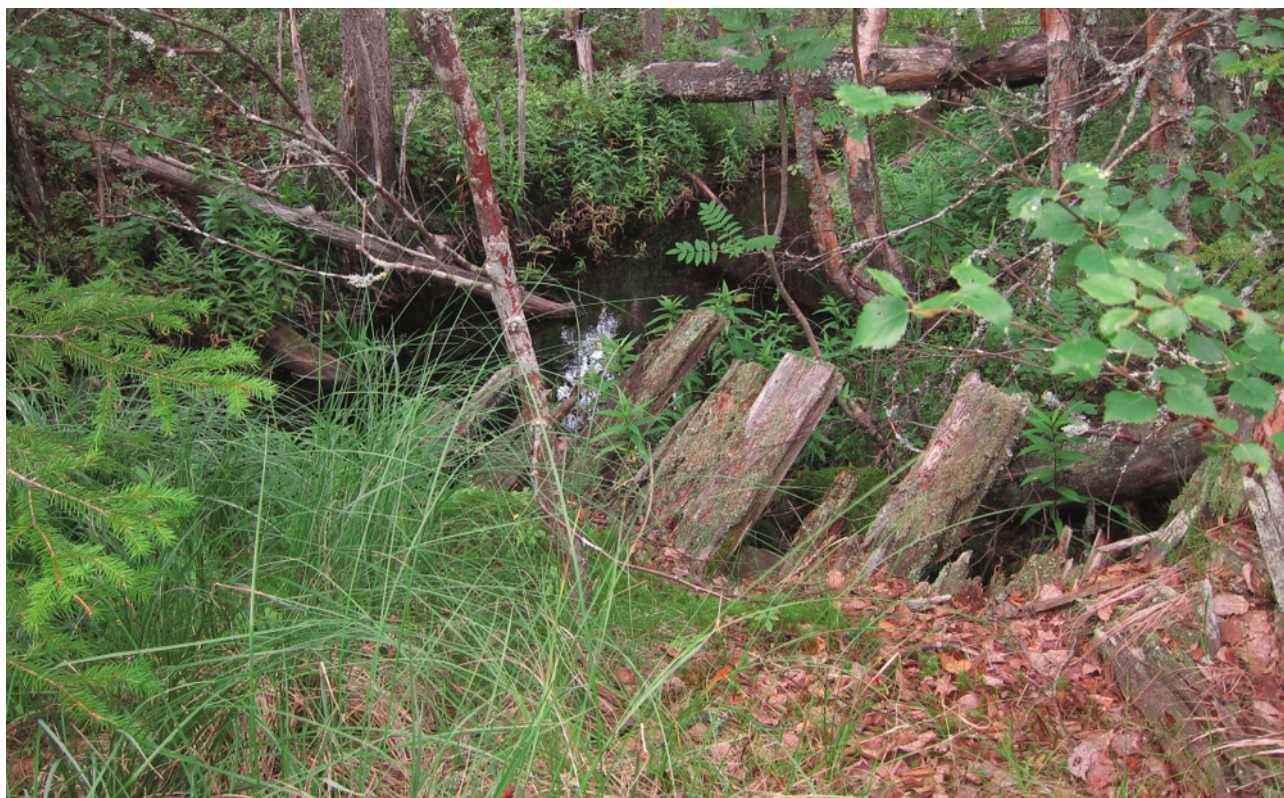
Figur 31: Rest av dämme i Vänforssjöns utlopp. Fram till början av 1970-talet hölls nivån några decimeter högre än idag på grund av denna konstruktion (Åberg 2012). På flygbilden från 1950-talet syns dock inte någon dämmande effekt. Foto: Jan Åberg år 2011.

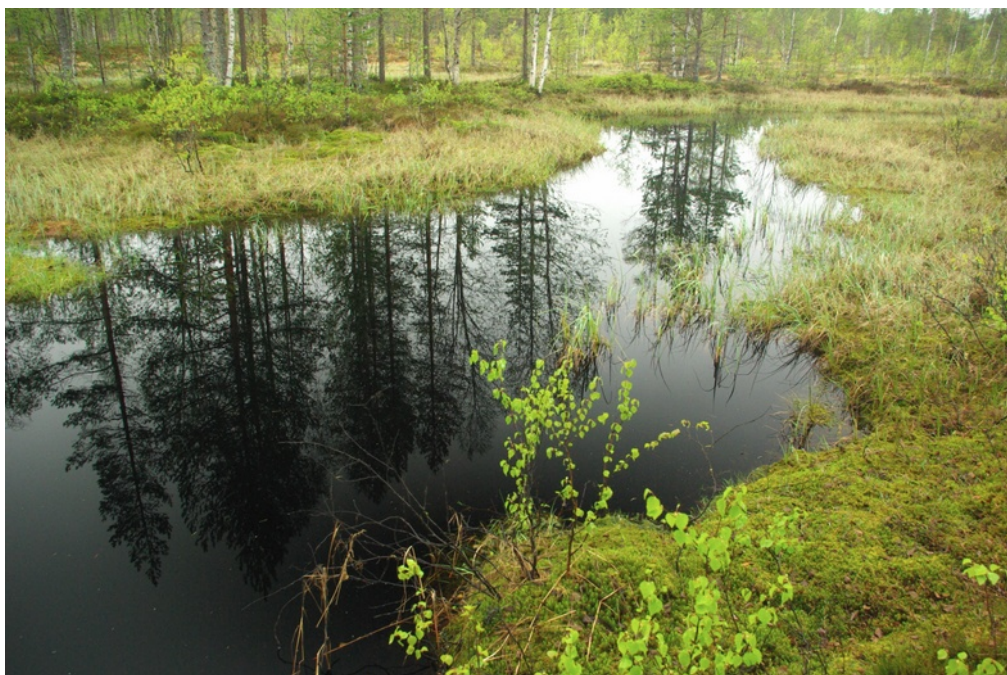
Figur 34: Vänforsbäcken inom det tidigare Dammänget i Kvarnfors. Foto: Jan Åberg, maj 2010.

När Dammänget var i bruk breddade vattenytan ut sig maximalt ca 6,5 hektar (Figur 34). Området var fiskrikt och gav betydande fångster av både abborre och gädda för husbehov (Valter Boman, muntl.). När flottning pågick i Högforsån köpte Dalkarlsåns flottningsförening ibland vatten från Dammänget för att underlätta flottningen (Valter Boman, muntl.)

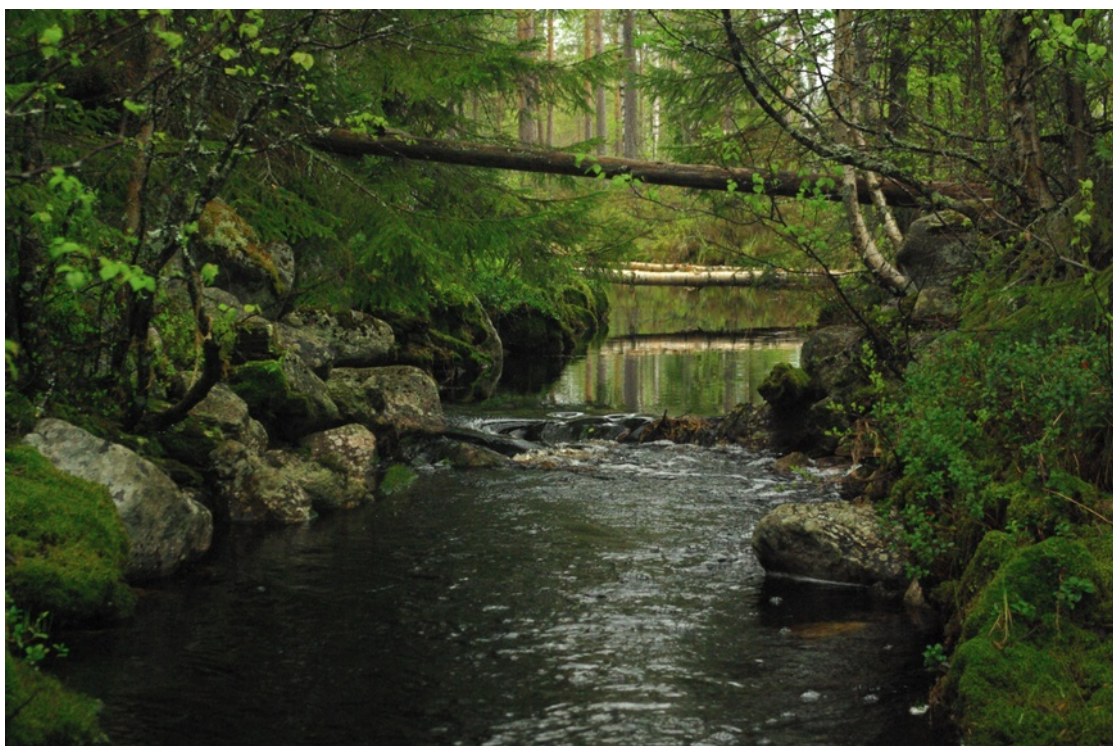
Figur 37: Vänforsbäcken vid utloppet av dammen i det tidigare Dammånget i Kvarnfors. Foto: Jan Åberg, maj 2010.

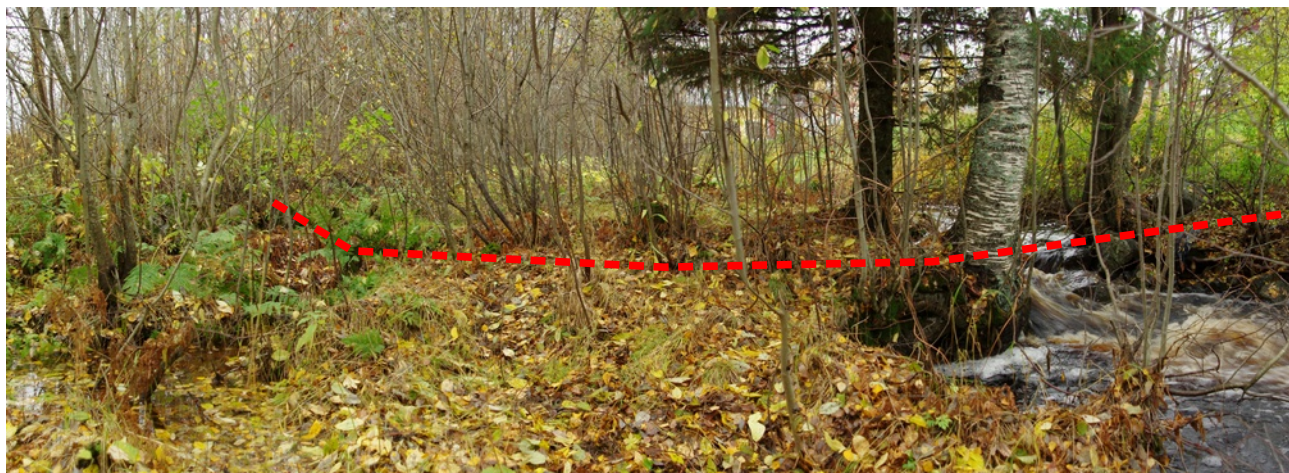
Figur 38: Dammrest dokumenterad 2021-10-05 vid Trybäcken, i höjd med södra delen av parkeringen vid äldreboendet Lövlunden. Dammen är inte registrerad i fornsök. Foto: Jan Åberg.

- Dammänge. Svämplanet på platsen ligger på ca 44,5 meter över havet. Höjden på dammen kan ha varit ca 46-46,5 meter över havet, vilket dämmer dämmer svämplanet ända upp mot nuvarande forsen vid kyrkogården (bäckens nivå nedströms bron vid kyrkogården är ca 45,5 meter över havet).
- Plats för kvarn eller såg. På laga-skifteskartan (t.h.), uppmätt åren 1892-1894, finns både dammen och en byggnad invid dammen.
- Låg brukets första såg på platsen?  
Notera att flödet var mer än dubbelt så stort som när Tryssjöbäckens flöde rann genom detta område, och att vattendraget därmed kunde driva ganska kraftiga maskiner även med liten fallhöjd.

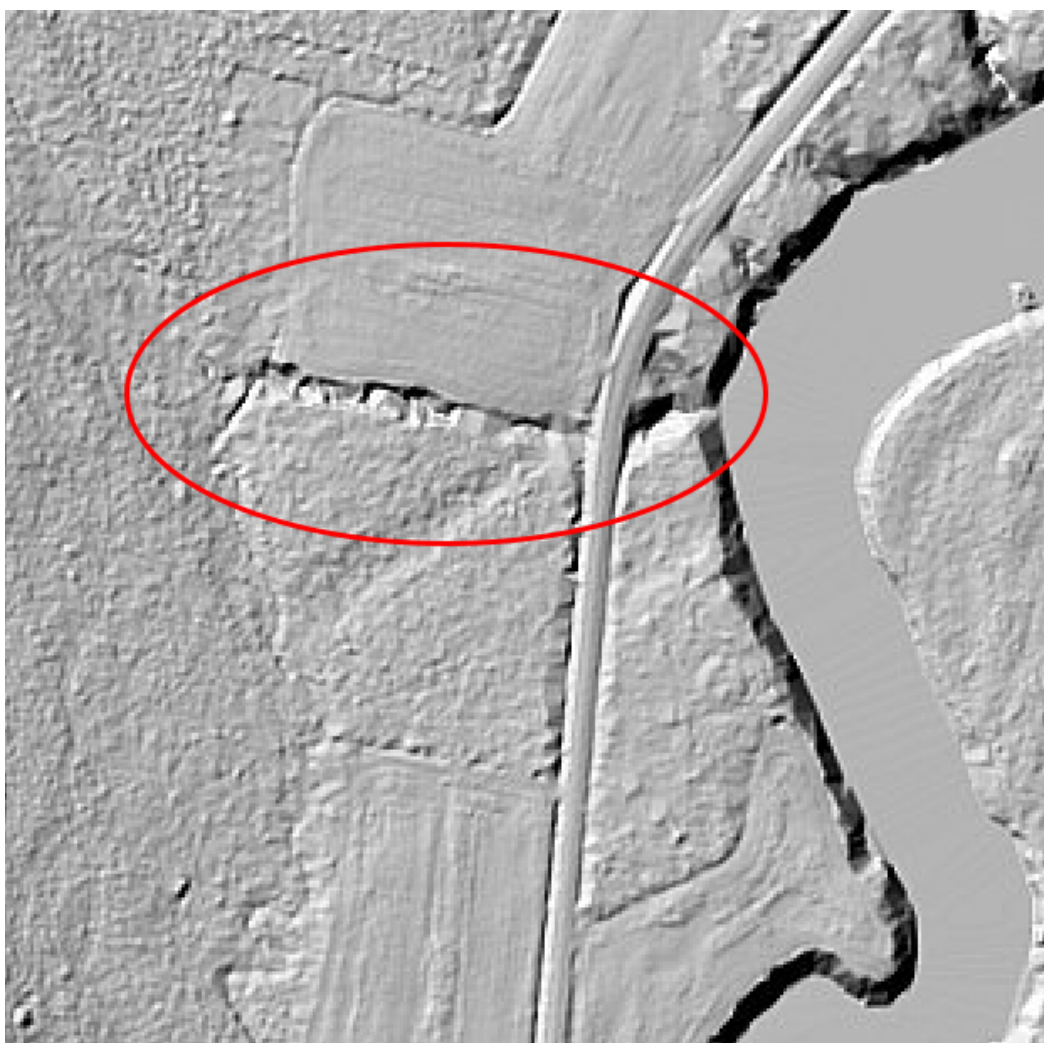
*Figur 39: Ravinen som bildats genom Tyrildsjöbäckens avgrävning. Här pågår aktiv erosion som successivt ökat risken för skred från åkermarken ner i ravinen. Terrängskuggning: © Lantmäteriet.*

I Tyrildsjöbäcken, som ingår i detta projekt, har den rätade fåran skapat en aktiv ravin som bidrar till att en intilliggande åkermark har börjat spolats ut i närliggande Rickleån (Figur 39). Åkerkanten mot ravinen blir allt mer instabil, och risken för större skred blir årligen allt mer överhängande. Processen har redan bidragit till att försvåra en återmeandring, men har ännu inte gått så långt som i Tryssjöbäcken där det avgrävda meanderloppet är mycket svårt att återställa. Se vidare i bilaga 4.
