# Förstudie inför vattenhöjande projekt i torrlagda bäckfåror och sänkta sjöar i Robertsfors kommun

**Rapport:** Jan Åberg, Mellanbygdens vattenråd,  
i samverkan med Dante Dahlgren, Robertsfors kommun.

**Rapportdatum:** 2023-01-31, småfel rättade 2023-11-24

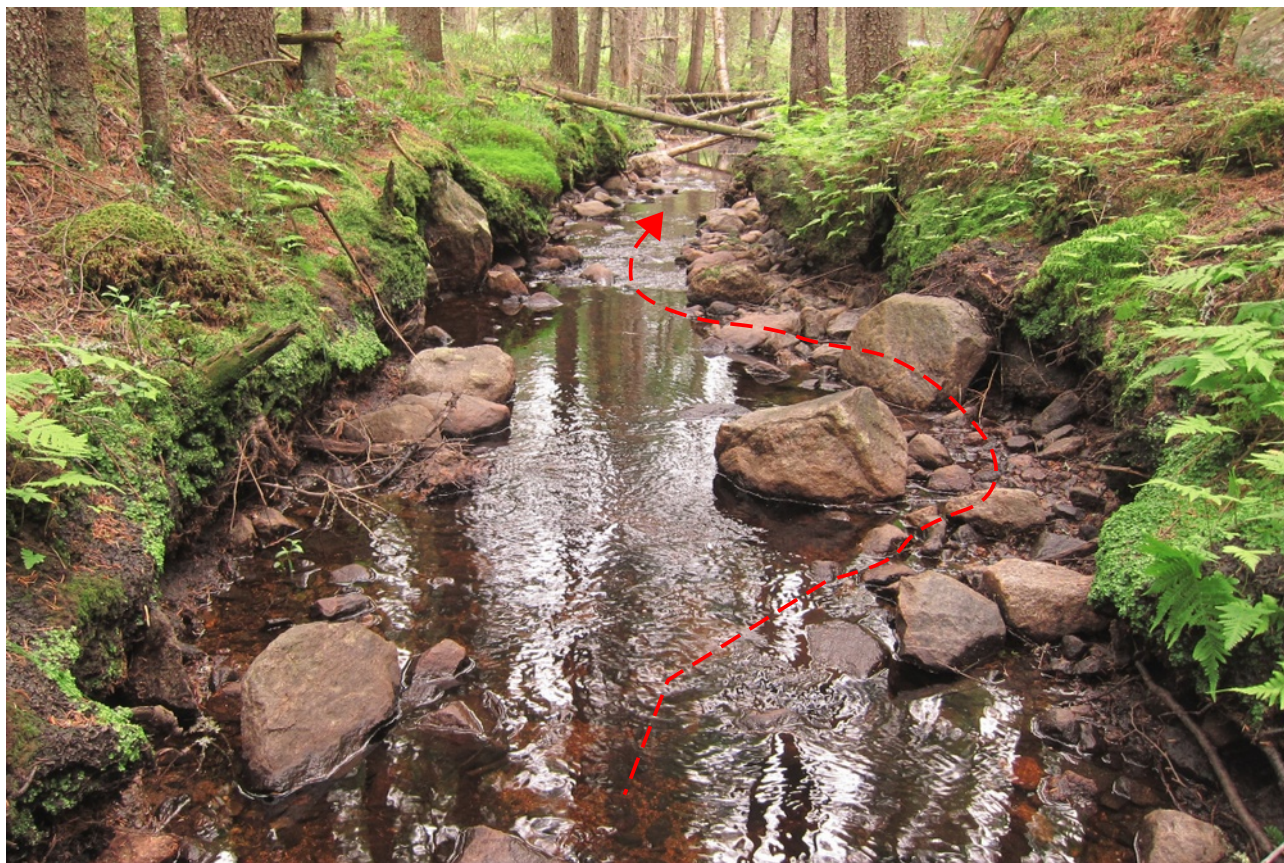
*Figur 40: Den rätade fåran nedströms Vänforssjön har börjat erodera i sidled, vilket på lång sikt kommer att skapa nya meanderlopp.*
