# Högfjärdens historiska utveckling

**LÖVA**  
**LOKALA VATTENVÅRDSPROJEKT**

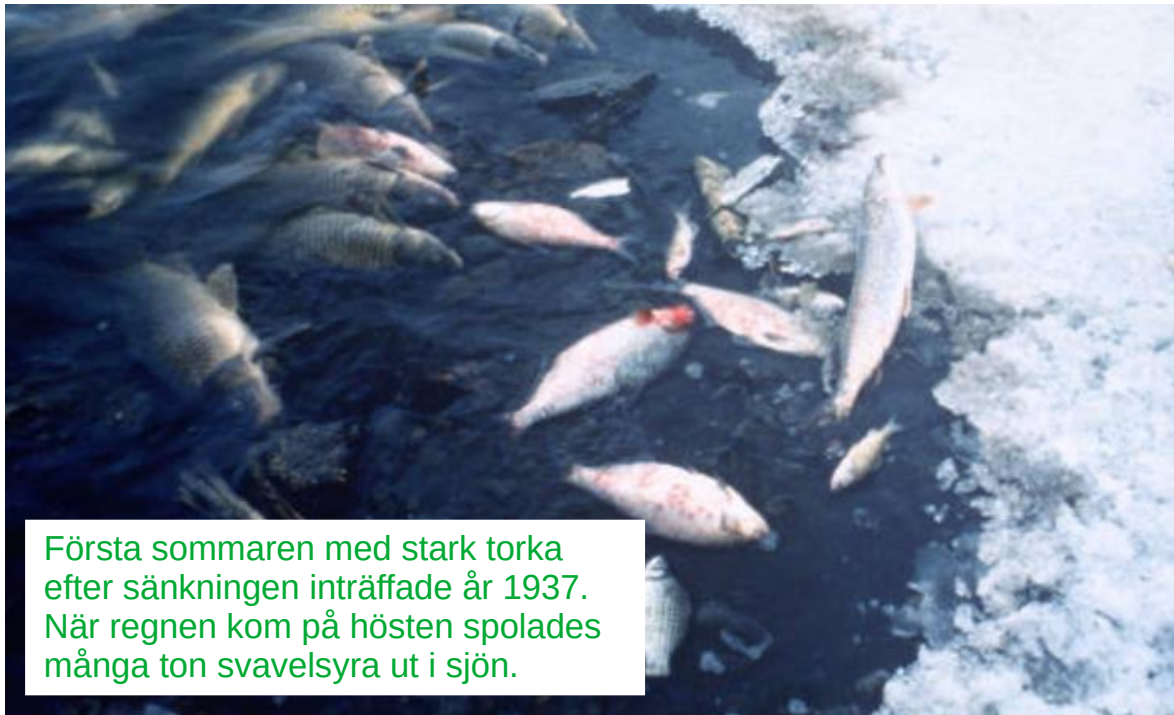
# Massfiskdöd år 1937

= också massdöd av vatteninsekter, plankton m.m.

Första sommaren med stark torka efter sänkningen inträffade år 1937. När regnen kom på hösten spolades många ton svavelsyra ut i sjön.

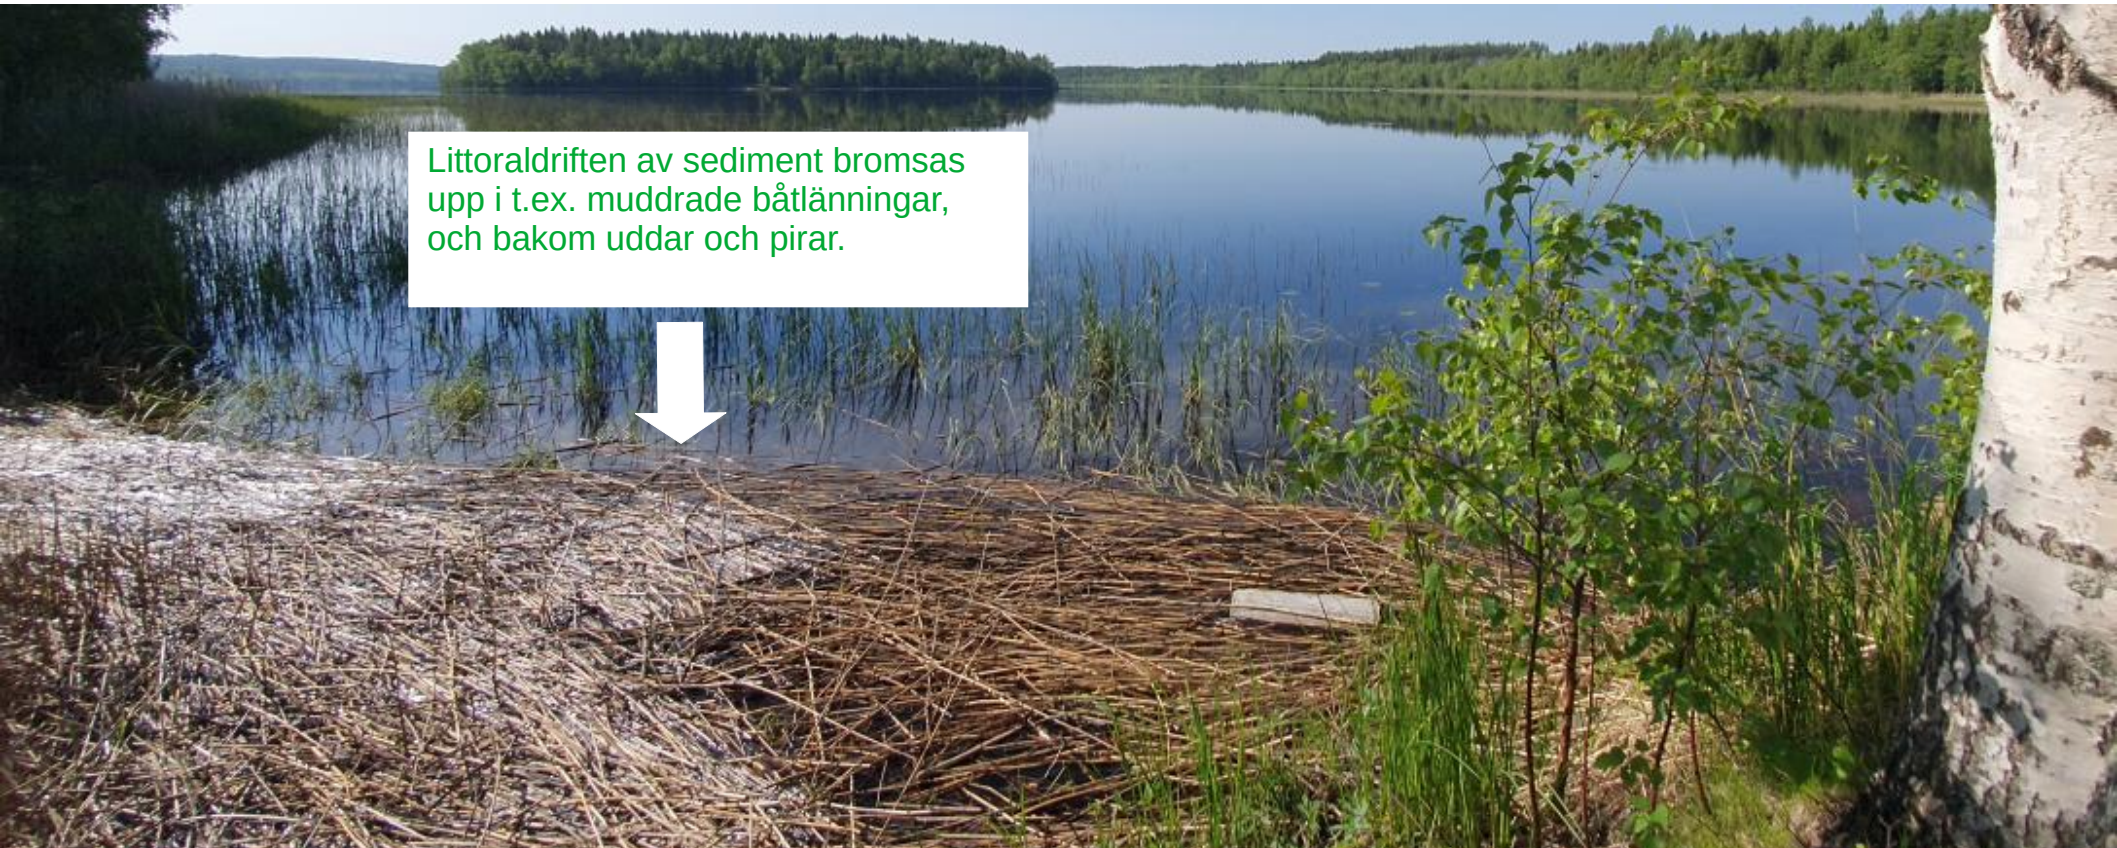
Littoraldriften av sediment bromsas upp i t.ex. muddrade båtlanningar, och bakom uddar och pirar.

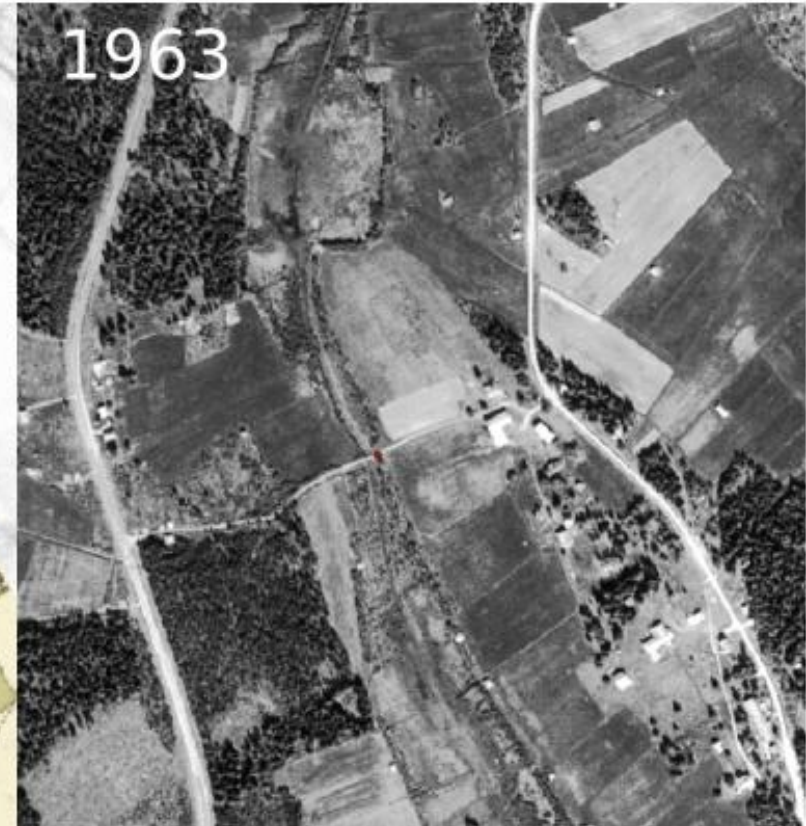
I norra delen av sjön var maxdjupet ca 2-3 m, men med stora områden av grundare vatten. Där bidrog sänkningen till att vattnets djup sjönk till noll eller nära noll.

I den vattenspegel som fanns kvar blev ackumulationen större än erosionen, vilket har lett till en snabb igenväxning.

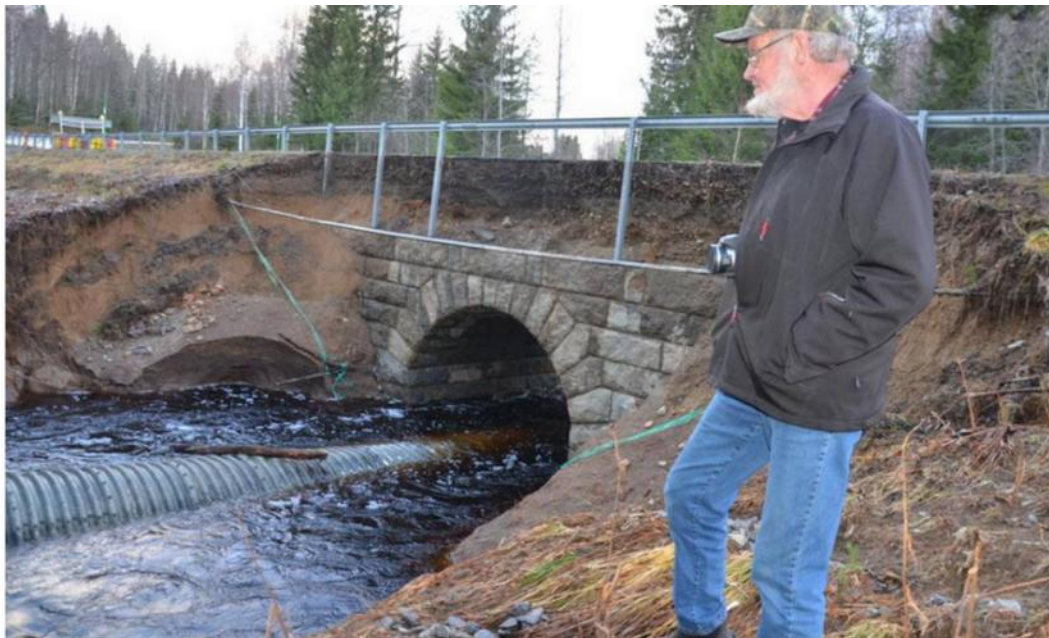
# Hösten 2020

mycket stor  
erosion

Calle Åsemar hade rätt. Den magnifika stenbron fanns under de massor som använts när vägen byggdes ny.

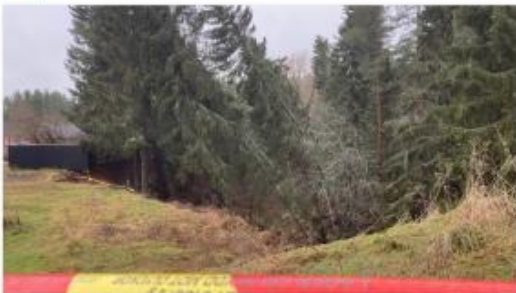
Ett 30-tal träd drogs med i raset. Platten var fortfarande avspärrad på tisdagseftermiddagen. Foto: Hjalmar Åman/Sveriges Radio
