# Vattenråd exkursion

## Vattenvård i bäckar, 6/10 kl 13

# På följande sidor finns information som relaterar till exkursionen och som är kopplad till resultat inom ramen för LOVA-projektet

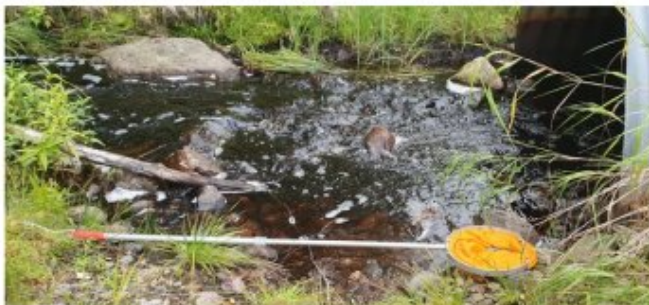
Fem separata håvningar på en sträcka av ca 1 meter utfördes för att fånga upp vattenlevande bottenfauna strax uppströms vägtrumman i Vänforsbäcken nedströms Vänforssjön. Miljön är forsande (se bild nederst). Kompletterade observationer gjordes i maj 2022, samt genom okulära observationer uppströms provtagningslokalen.

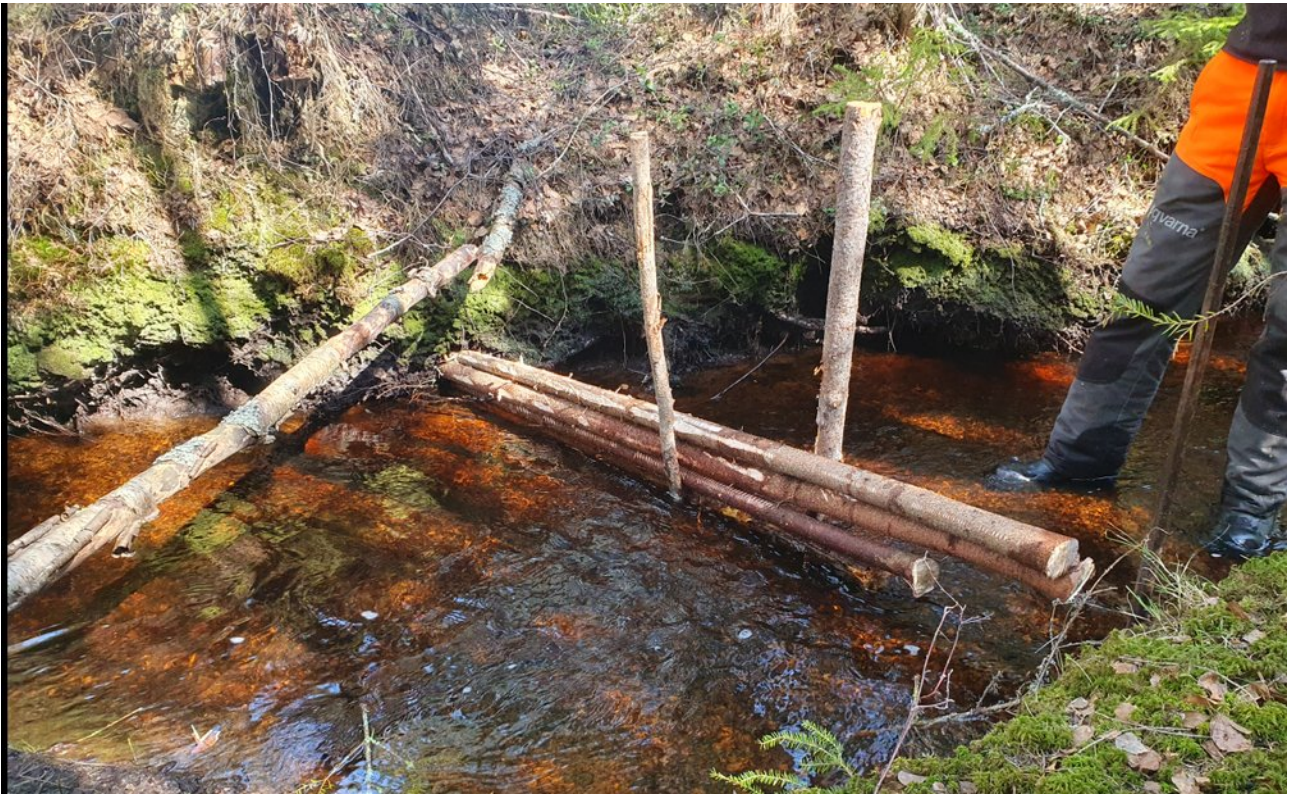
Meandringshjälpmedel under konstruktion

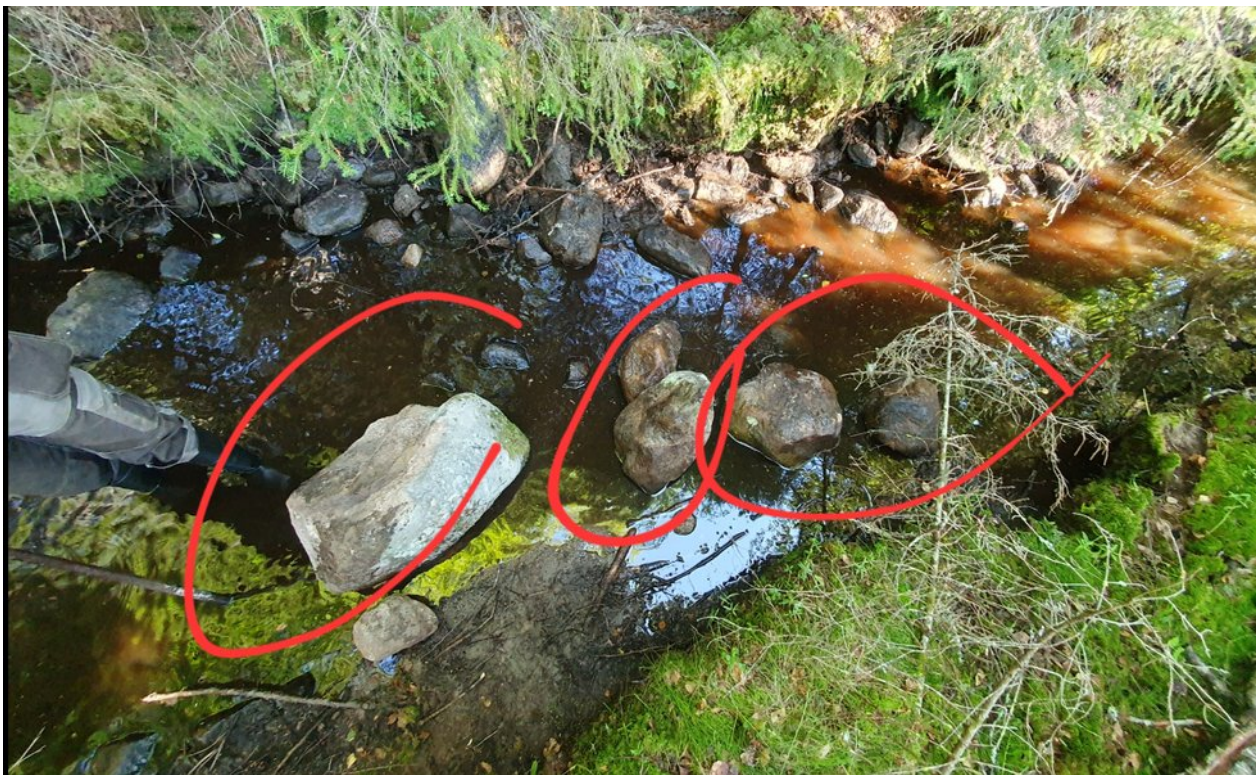
Exempel på typer av block som kan tillföras manuellt.

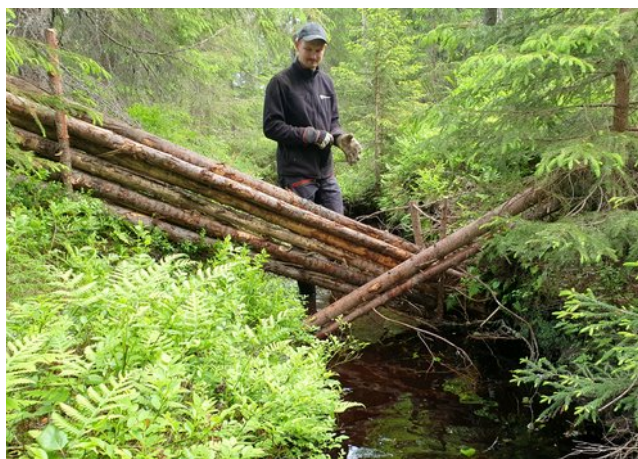
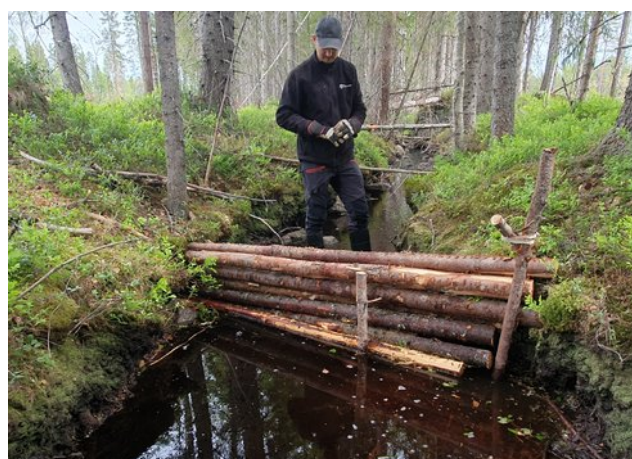
Röda cirklar i kartan nedan visar ungefärliga placeringen av två flödesbegränsande strukturer i muddrade bestämmandesektioner mellan skogsvägen och Vänforssjön.

Uppströms respektive struktur finns muddrade/torrlagd meanderlopp.

Syftet är att vattnet lättare ska kunna stiga upp på de gamla svämplanen vid höga flöden. En trolig bieffekt är att djuphålor kan komma att skapas nedströms.

Strukturerna går inte ända ner mot bäckens botten, vilket möjliggör fri fiskvandring.

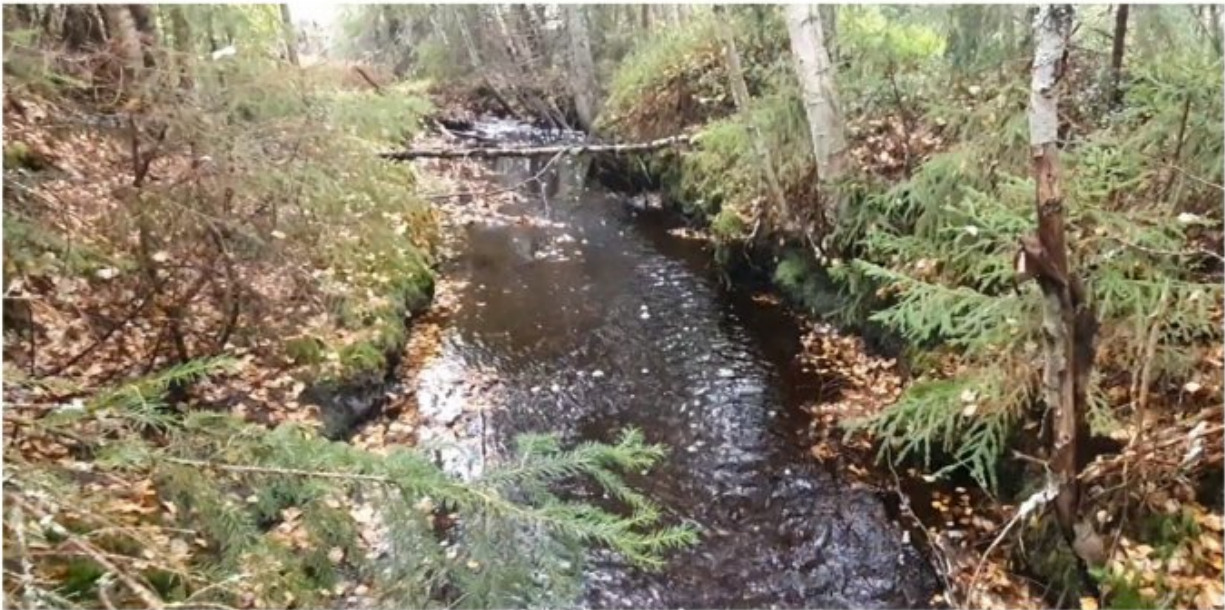
Vy mot trumman. Mycket homogen botten.

## Delsträcka 22 - Strömmande på platt botten av sand och grus. Enkelt att gå i bäcken här.

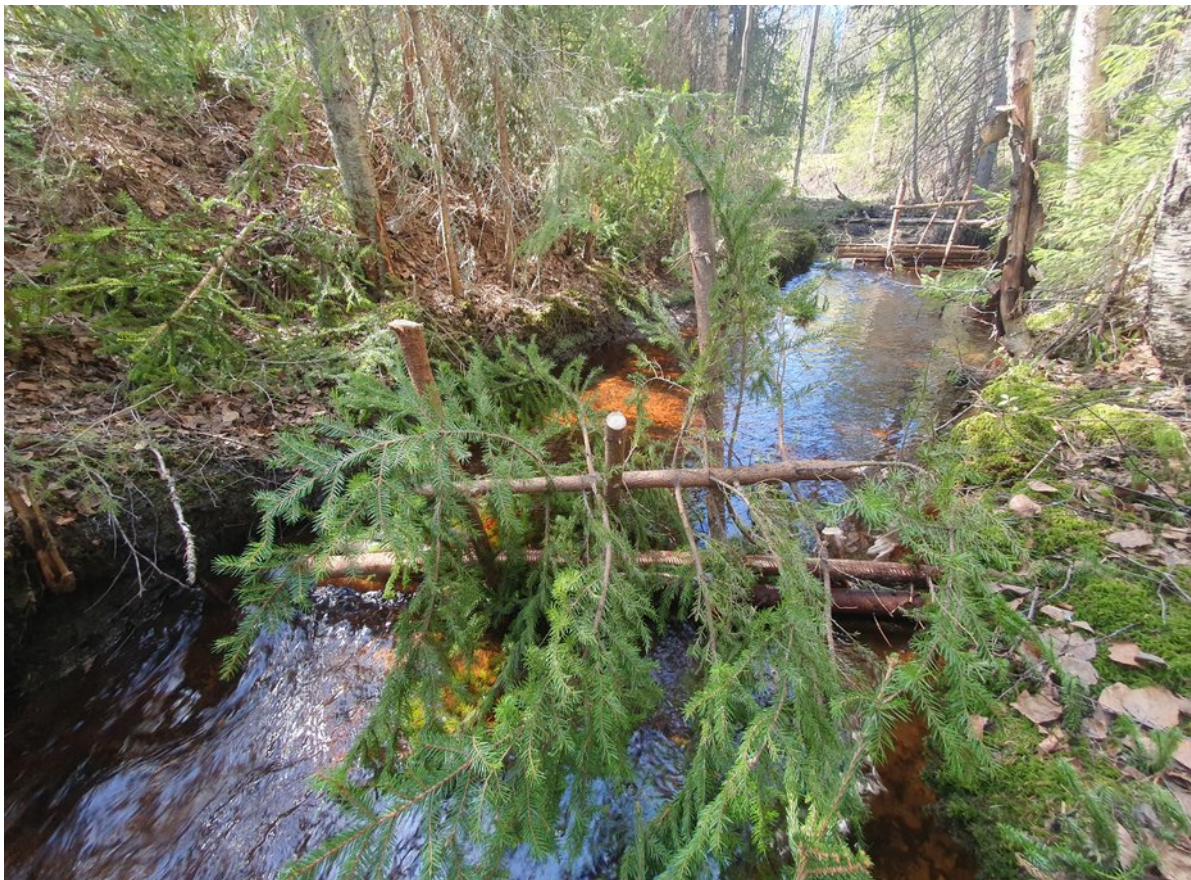
EFTER: Vy mot trumman efter utsättning av meandringshjälpmedel. Senare tillkom även insektshotell, död ved och block.

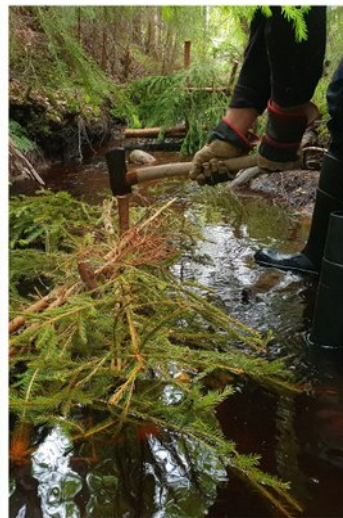
För att i viss mån återställa och öka livsutrymmet i Vänforsbäcken har "insektshotell" förankrats i bäckfåran. Dessa består av buntar av klenvirke och ris, som ger stor aktiv yta. Sträckan som berörts är ca 1 km från Vänforsjön och nedströms.
