# Förslag på kombinerad vattenvårdsåtgärd för Åselestupet och Rismyrbäcken

Av: Jan Åberg (Mellanbygdens vattenråd) och Dante Dahlgren (Robertsfors kommun)  
i samverkan Rickleåns vattengrupp.

Version 2025-11-27

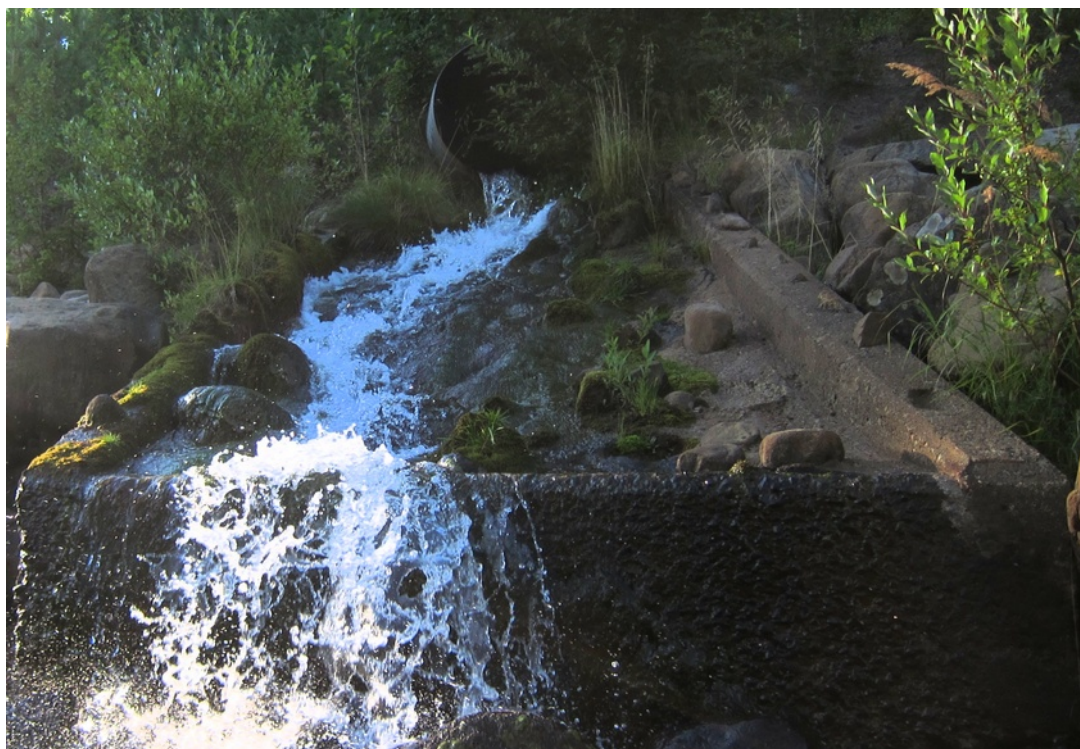
*Figur 1: Rismyrbäckens utlopp mot Rickleån går över en betongkonstruktion som ska skydda mot erosion. Konstruktionen skapar ett definitivt hinder för fiskvandring. (Trumman är utbytt sedan bilden togs). Foto: Jan Åberg.*

Idag finns definitiva vandringshinder för fisk i både forsen Åselestupet i Rickleån och den intilliggande Rismyrbäcken. Rismyrbäckens hinder visas i Figur 1, medan Åselestupets mest definitiva hinder visas i Figur 2. I Figur 3 visas samtliga hinder inklusive det nedre fall i Åselestupet som hindrar fiskvandring vid de flesta flöden utom högflöden.

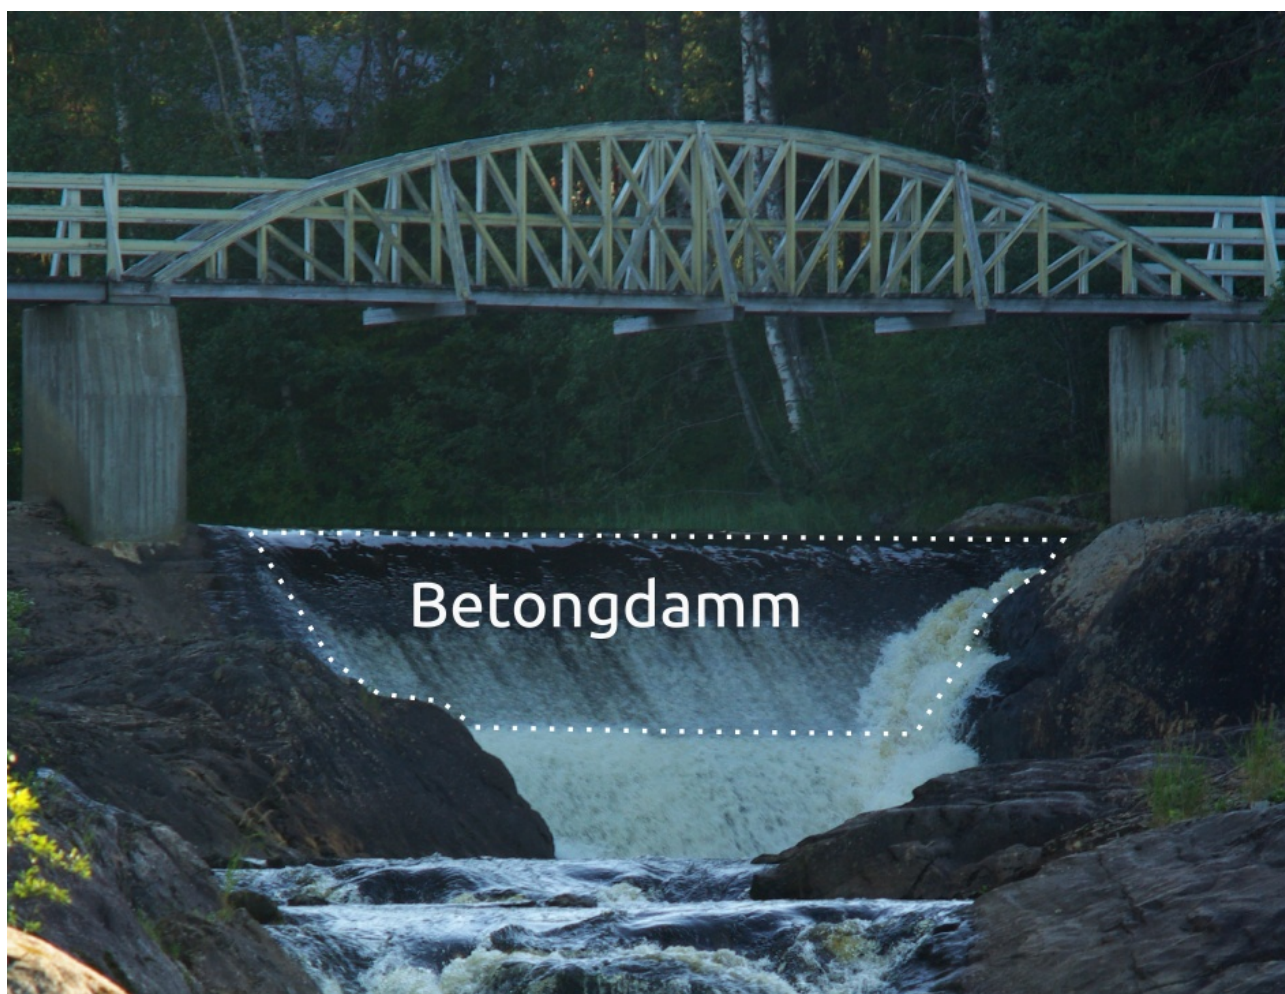
*Figur 2: En betongdamm byggd samtidigt som Älglunds kraftverk omkring år 1985, skapar ett ca 4 meter högt fall i Åselestupet. Fallet blev ett definitivt hinder för fiskvandring. Foto: Jan Åberg.*

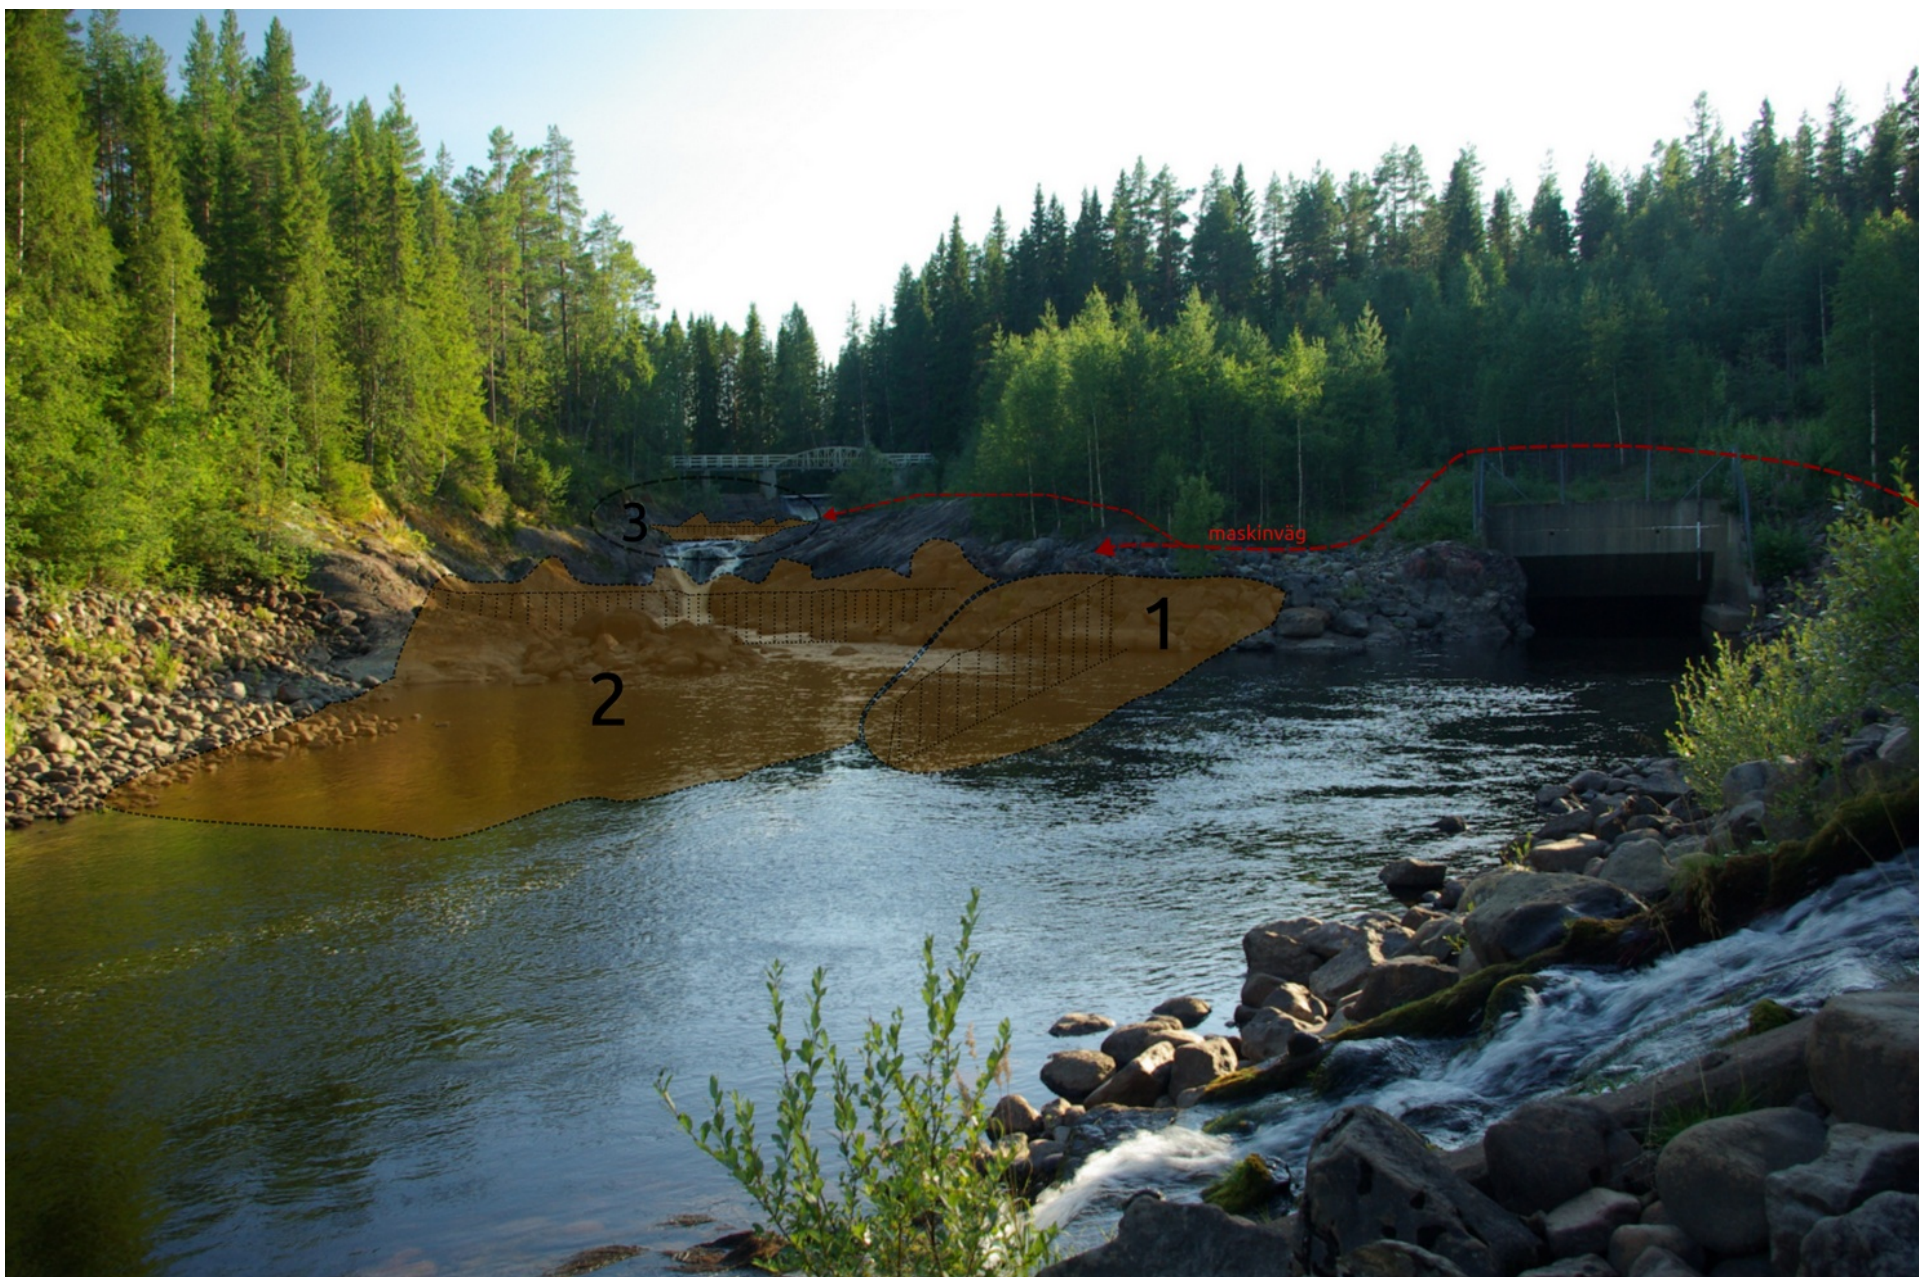
Figur 3: Schematiskt skiss av åtgärderna i Åselestupets nedre del. Nr 1: en vall med tät kärna för att kunna bygga nr 2; en tröskel för att minska fallhöjden i det nedre fall som uppstod genom muddringarna av Rickleån mellan Åselestupet och Orrselet. Uppströms nr 2, vid nr 3, placeras en mindre tröskel som främst byggs med flottledsrensat material som är upplagt på stranden i direkt anslutning till åtgärden. Se även kartan i Bilaga 1. Notera även Rismyrbäckens nuvarande utlopp mot Rickleån nere till höger i bild. Foto: Jan Åberg.

i Rickleåns huvudfåra. Materialet används till att bygga en tröskel med tätkärna i Åselestupets forsfot (nr 2 i Figur 3). En ytterligare tröskel med tätkärna byggs en bit uppströms (nr 3 i Figur 3). Tätkärnorna byggs av spåntat virke, i enlighet med gängse metodik. För att kunna bygga den nedre tröskeln (nr 2 i Figur 3) krävs en vall av naturmaterial mellan tröskeln och utloppskanalen från Älglunds kraftverk (nr 1 i Figur 3). Även denna vall förses med tätkärna av spåntat virke.

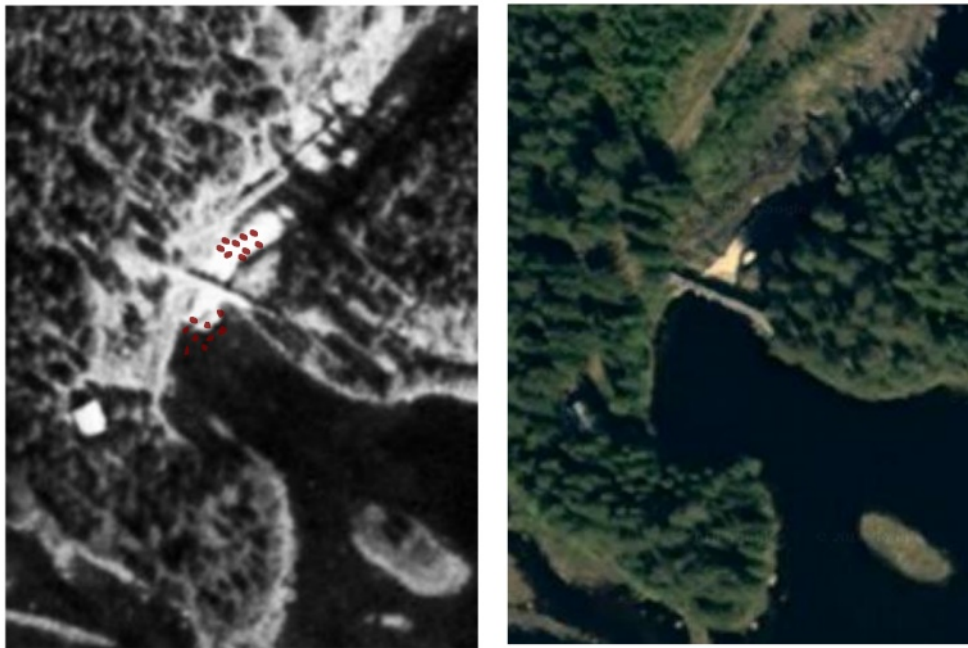
*Figur 4: Om betonghindret i Åselestupets översta del ta bort kan forsen åter bli vandringbar. Flygbilden till vänster visar att den övre nacken var mycket längre (och flackare) innan bygget av Äglunds kraftverk. Bilden till höger visar läget efter bygget av Äglund. Flygbilder © Lantmäteriet.*

Samtliga hinder är orsakade av Älglunds kraftverk, som byggdes på 1980-talet. Åselestupet har troligen varit vandringsbar för fisk sedan urminnes tider<sup>1</sup>, och var även vandringbar under flottningsepoken, trots flottledsrensningar (Figur 4 och Figur 5). Åtgärdens syfte är fiskvandring till Rismyrbäcken och i Åselestupet.
