# Manuella åtgärder för mer liv i Vänforsbäcken

En rapport från projektet "Manuella metoder för vattenvård på kraftigt rätad och fördjupad sträcka av Vänforsbäcken" - ett LOVA-projekt ägt av Robertsfors kommun, och utfört i samverkan med Mellanbygdens vattenråd och Sveaskog.

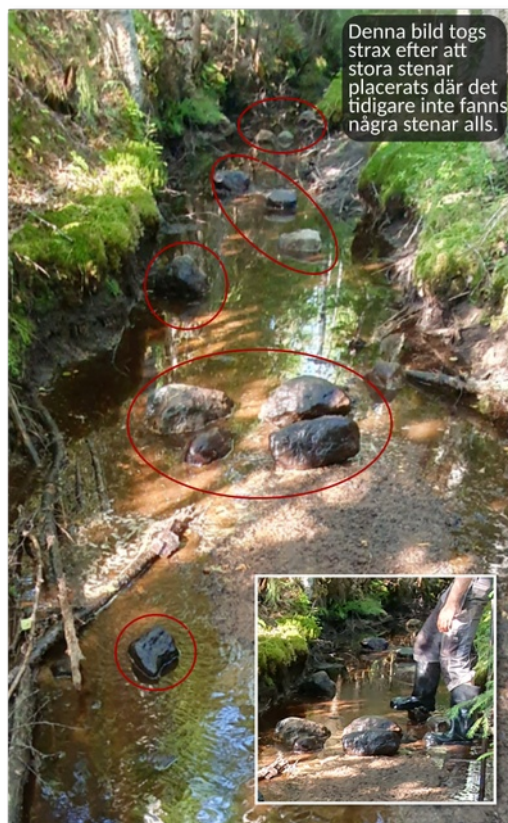
Vänforsbäckens forsar kantas ofta av block som tidigare låg i bäckfåran. Att lägga tillbaka dessa i vattnet kan i många fall göras med enbart spett och handkraft. Blocken bör fästas, t.ex. genom att vicka på dem så de sjunker ner en bit. De vattenmiljöer som skapas ökar livsutrymmet för ett flertal typer av organismer.

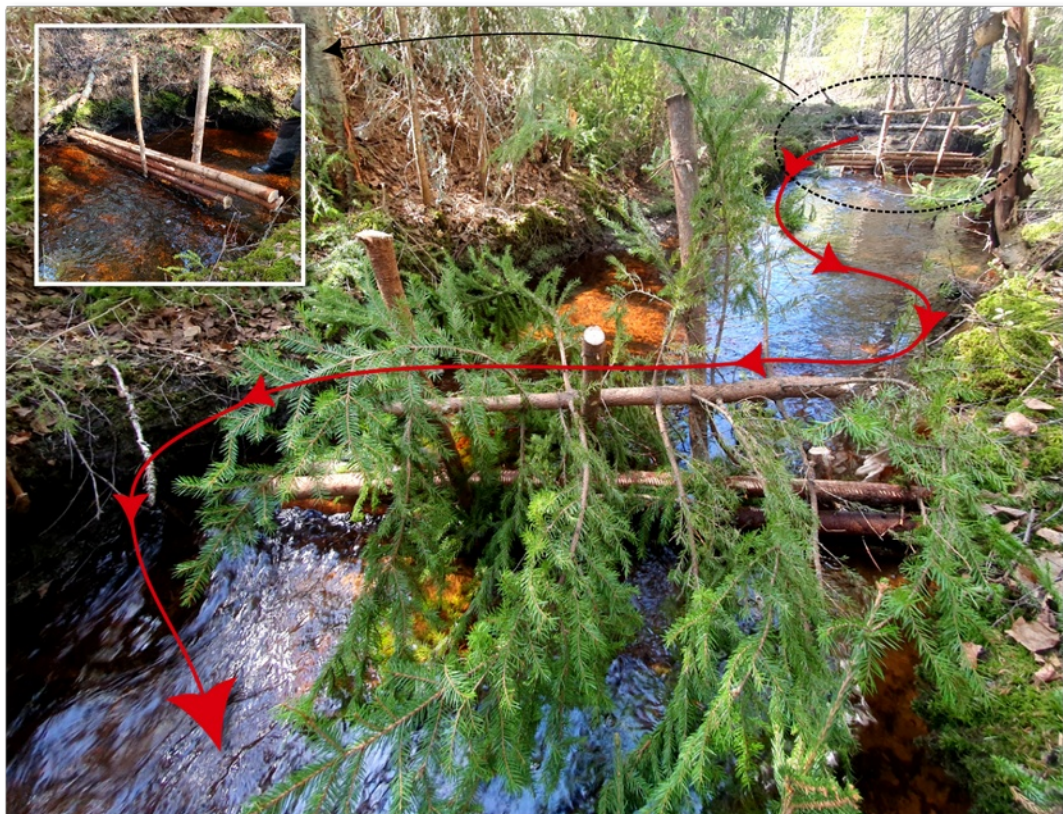
På av de rätade sträckorna från Vänforssjön och 1 km nedströms utfördes manuell meandring år 2025. Där har vattnet åter börjat slingra sig. Materialet som användes för strukturerna kunde enkelt hämtas från området närmast bäcken.

Den bästa miljöåtgärden i rätade bäckar är oftast att leda tillbaka huvudfåran till de torrlagda meanderloppen. Där detta är svårt kan manuell meandring vara ett bra alternativ. Manuellt byggda meandringshjälpmedel i små bäckar kräver oftast inte mer administration än att fråga markägaren om lov.

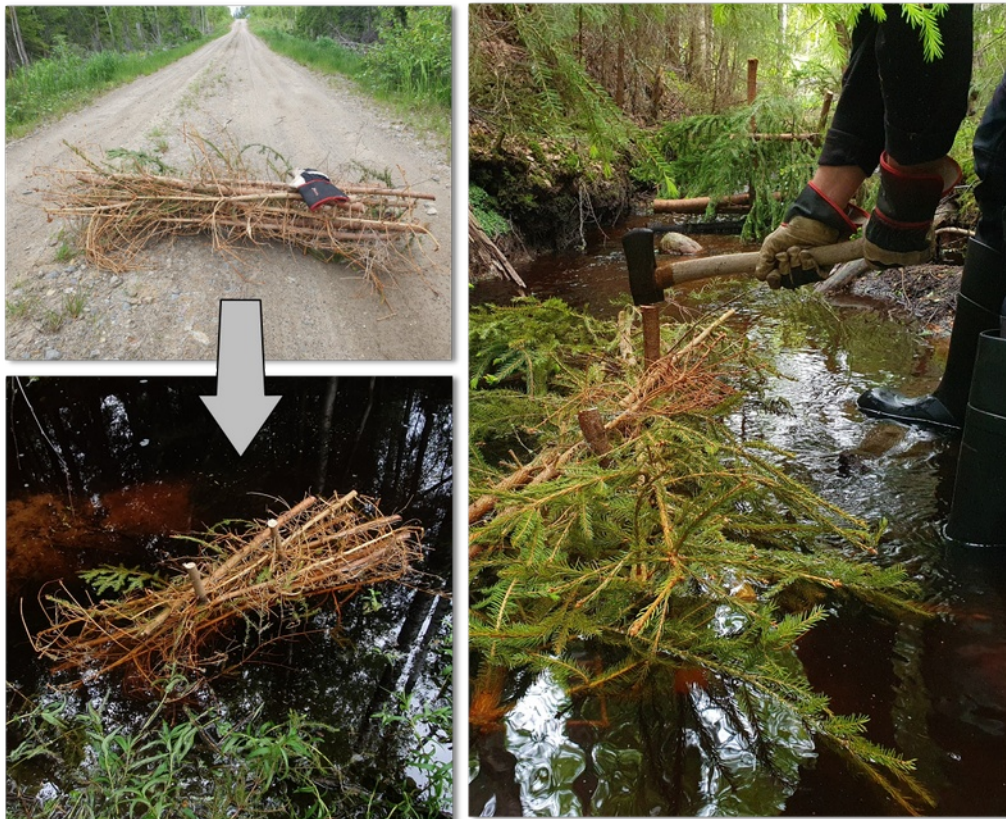
Vänforsbäcken är kraftigt rätad och rensad, vilket har minskat den biologiskt aktiva ytan i vattnet. För att i viss mån kompensera för detta har "insektshotell" förankrats i Vänforsbäcken. De stora hotellen består av buntar av klenvirke och ris, som ger stor biologiskt aktiv yta i vattnet. Mindre "hotell" har tillverkats på plats genom att ta spetsade grantoppar och banka dem så djupt som möjligt in i bäckens sidokant under vattenytan. Då kan riset hållas kvar länge under vattnet.

Grenar, kvistar och döda träd är viktigare för livet i vattnet än vad många tror. De utgör skydd och ökar den biologiskt aktiva ytan där insekter och andra vattendjur kan leva. På ved som ligger i vatten bildas ett sockerhaltigt sekret som drar till sig en artrikedom av bakterier, alger och svampmycel. Denna biofilm blir i sin tur föda för insekter och fiskar, och kan dessutom rena vattnet från övergödande ämnen. I finska försök har upp till flera hundra tusen vattenlevande insekter påträffats på större varianter av "insektshotell" för vattendrag.

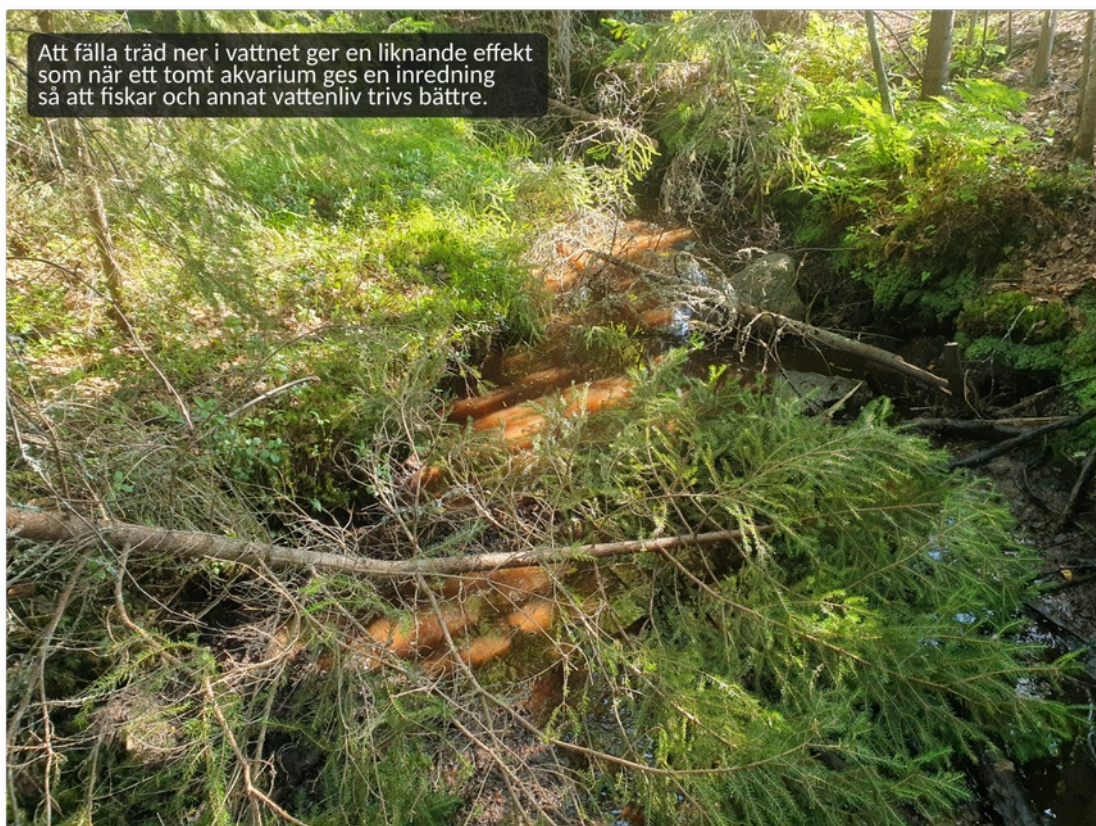
Att lägga träd i vattnet bidrar till återskapande av de tidigare vattenmiljöerna. På ved som ligger under ytan bildas ett sekret som kan fånga upp näringen i vattnet, och bli föda för t.ex. insekter och fiskar. I stora vattendrag krävs stora träd, medan små vattendrag klarar sig med mindre träd. Trädet bör inte kapas helt, utan sitta kvar lite i stubben. Lösa stammar fäst mot bäckens båda kanter.

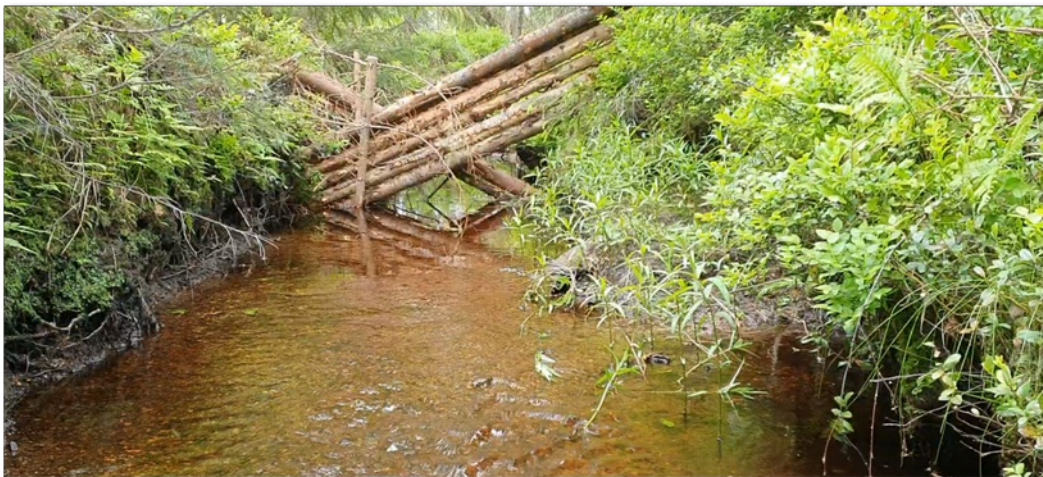
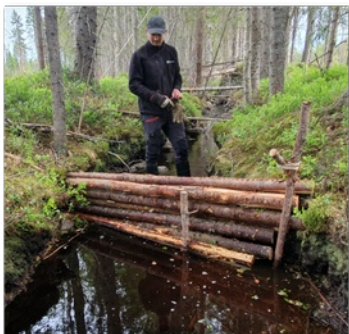
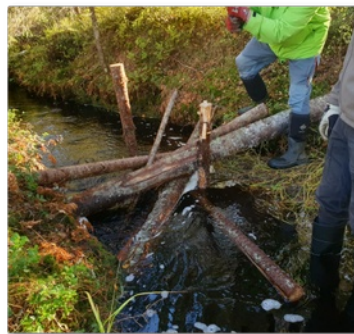
*Kvistade träd har kapats till lämpliga längder och formats till "timmerbrötar" i utloppen av två dikade svämplan.*

*Trädbitarna har förankrats både i bäckens sediment och in mot kanterna.*

*Brötarna har byggts så att fiskar kan simma igenom.*

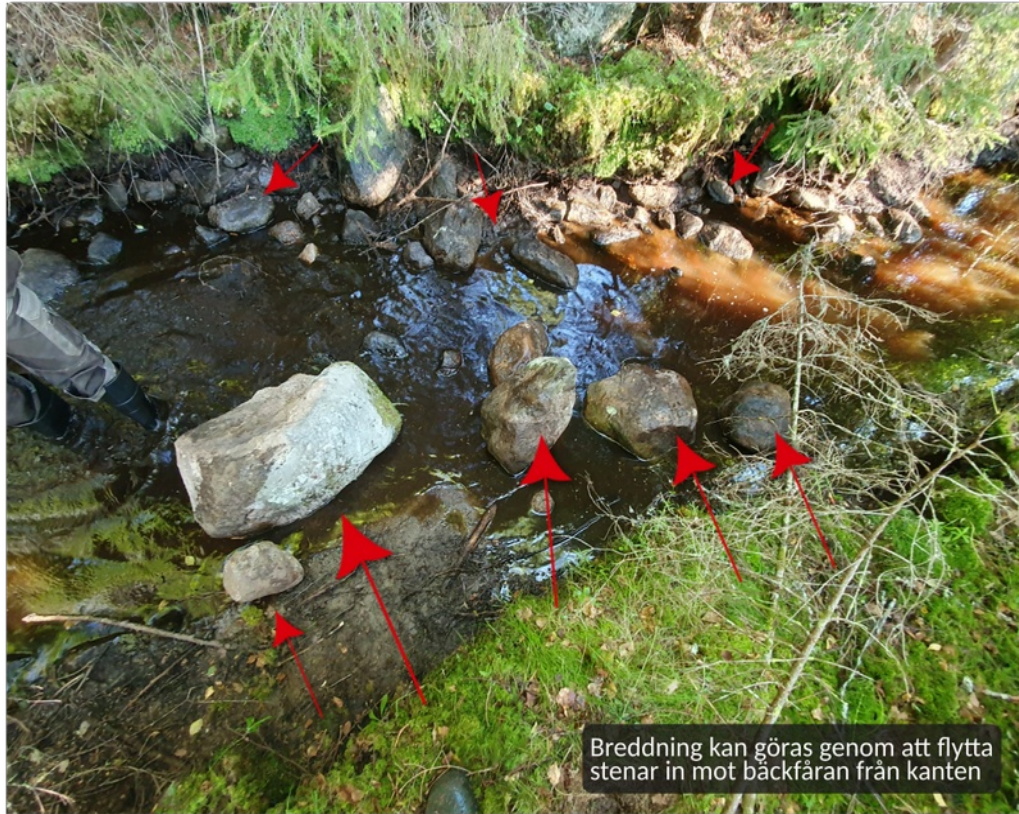
- För platser där stenar och block ligger uppstyrda mot kanten direkt vid bäckfåran.
- I övrigt samma beskrivning som åtgärd nr 1.

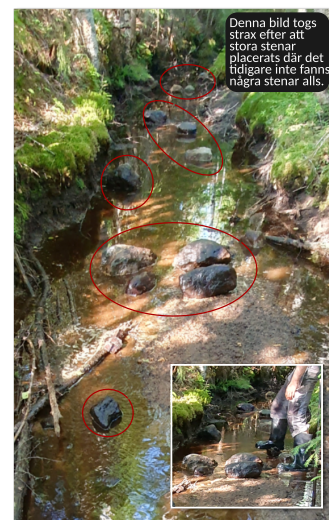
Denna bild togs strax efter att stora stenar placerats där det tidigare inte fanns några stenar alls.
