# Utförda vattenvårdsåtgärder på Robertsfors kommuns mark i Killingsand år 2025

Text och bild av Jan Åberg  
Granskning av Dante Dahlgren  
Rapportdatum: 2025-11-26

I denna rapport redovisas utförda vattenvårdsåtgärder på Robertsfors kommuns mark i Killingsand. Arbetet har finansierats av Länsstyrelsen i Västerbotten. Planeringen och genomförandet utfördes av Robertsfors kommun i samverkan med Mellanbygdens vattenråd. Det fysiska arbetet i bäckarna utfördes den 11 och 12 november 2025.

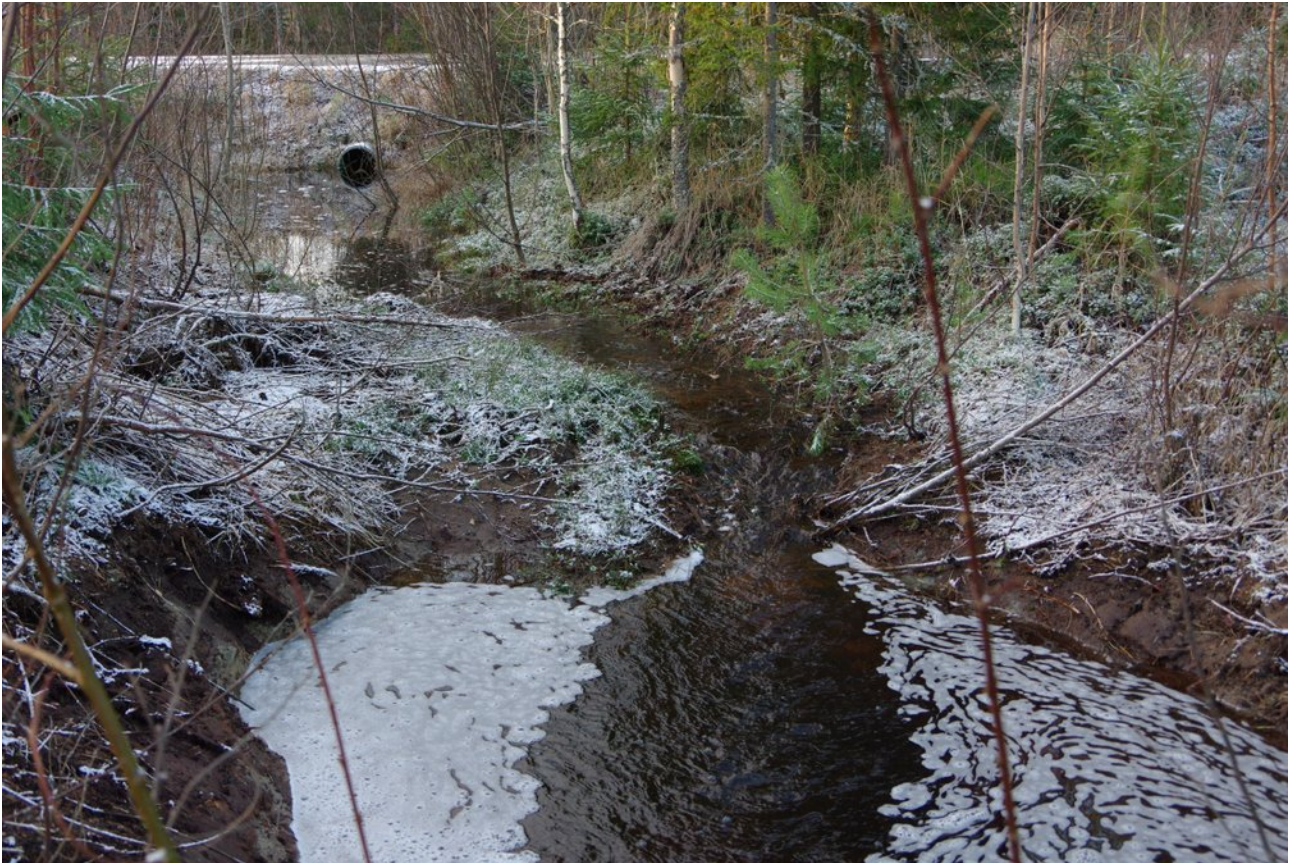
*Figur 2: Tröskeln i åtgärd nr 1. Närbild på tröskeln.*

1. En tröskel som höjer nivån en liten bit, så att vattenståndet kan nå strax över vägtrummans botten vid låga flöden. På så sätt säkras fiskvandring vidare uppströms vid de flesta flöden. Vid mynningen av trumman finns en befintlig djuphåla som skapats av trummans kraftiga erosion. Nedströms tröskeln skapades en extra djuphåla.

- Vägföreningen har kontaktas angående att antingen byta vägtrumman i Killingsandbäcken till en större, eller installera en torr trumma som säkrar vägen mot erosion vid extrema flöden. Trumman syns i bakgrunden i Figur 2. Den stora erosionsgropen nedanför trumman är ett tecken på att trumman är för trång.

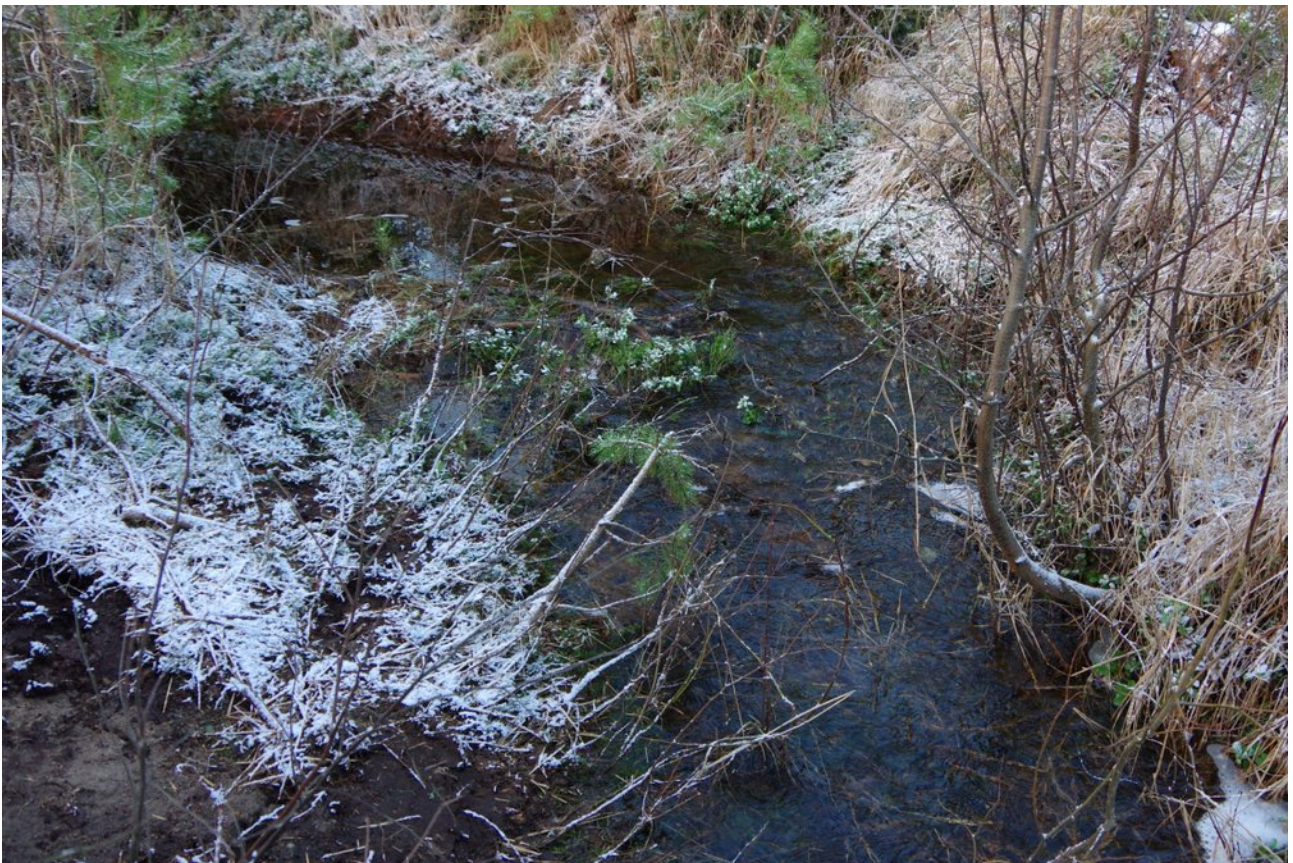
*Figur 3: Tröskeln i åtgärd nr 2. Närbild på tröskeln.*

2. Ett grundområde som leds in i en djuphåla strax uppströms en tröskel som höjer nivån en liten bit, utan att orsaka fiskvandringshinder.
3. Ett grundområde som leds in i en djuphåla strax uppströms en tröskel som höjer nivån en liten bit, utan att orsaka fiskvandringshinder.

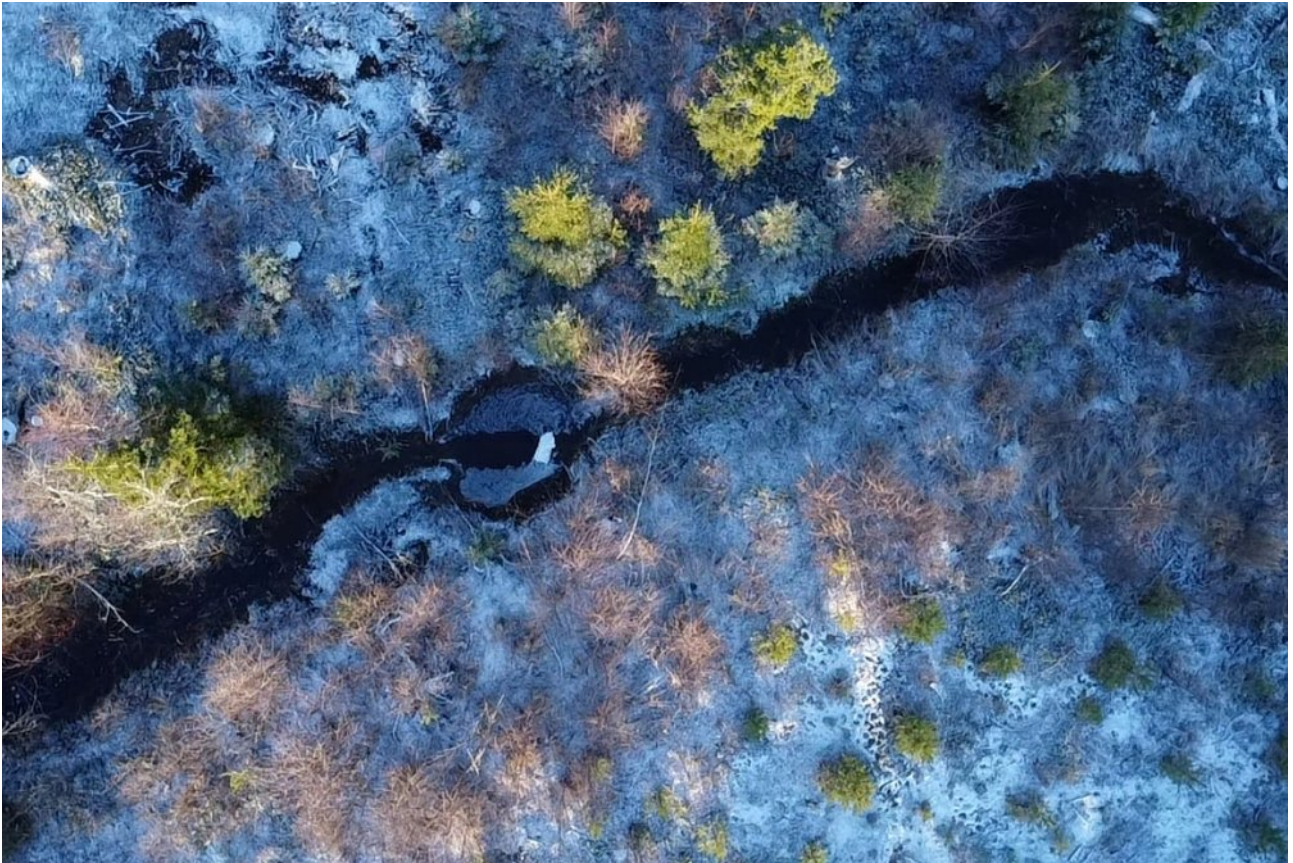
*Figur 4: Åtgärd nr 1 (t.v.) och nr 2 (t.h.) uppifrån.*

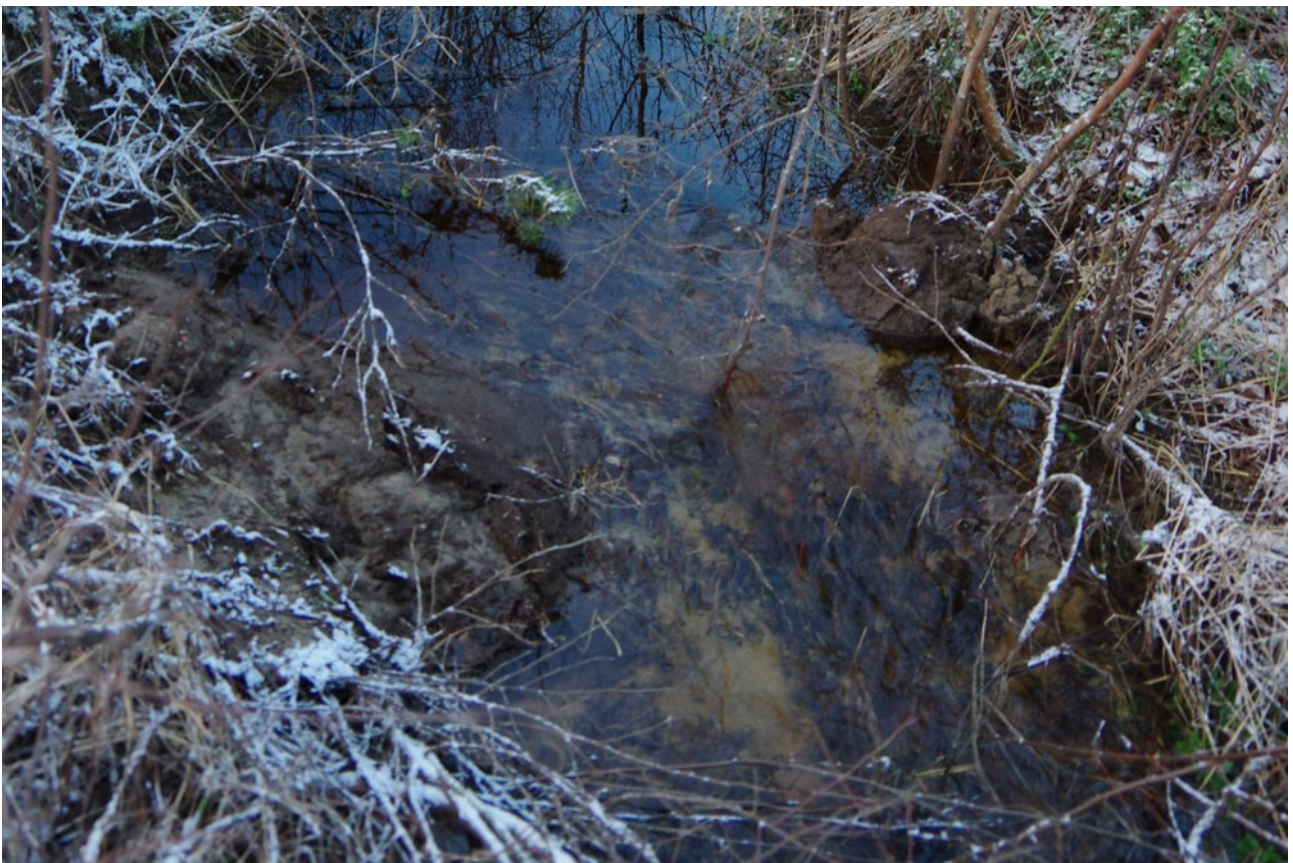
*Figur 5: Åtgärd nr 3. Närbild på tröskeln.*

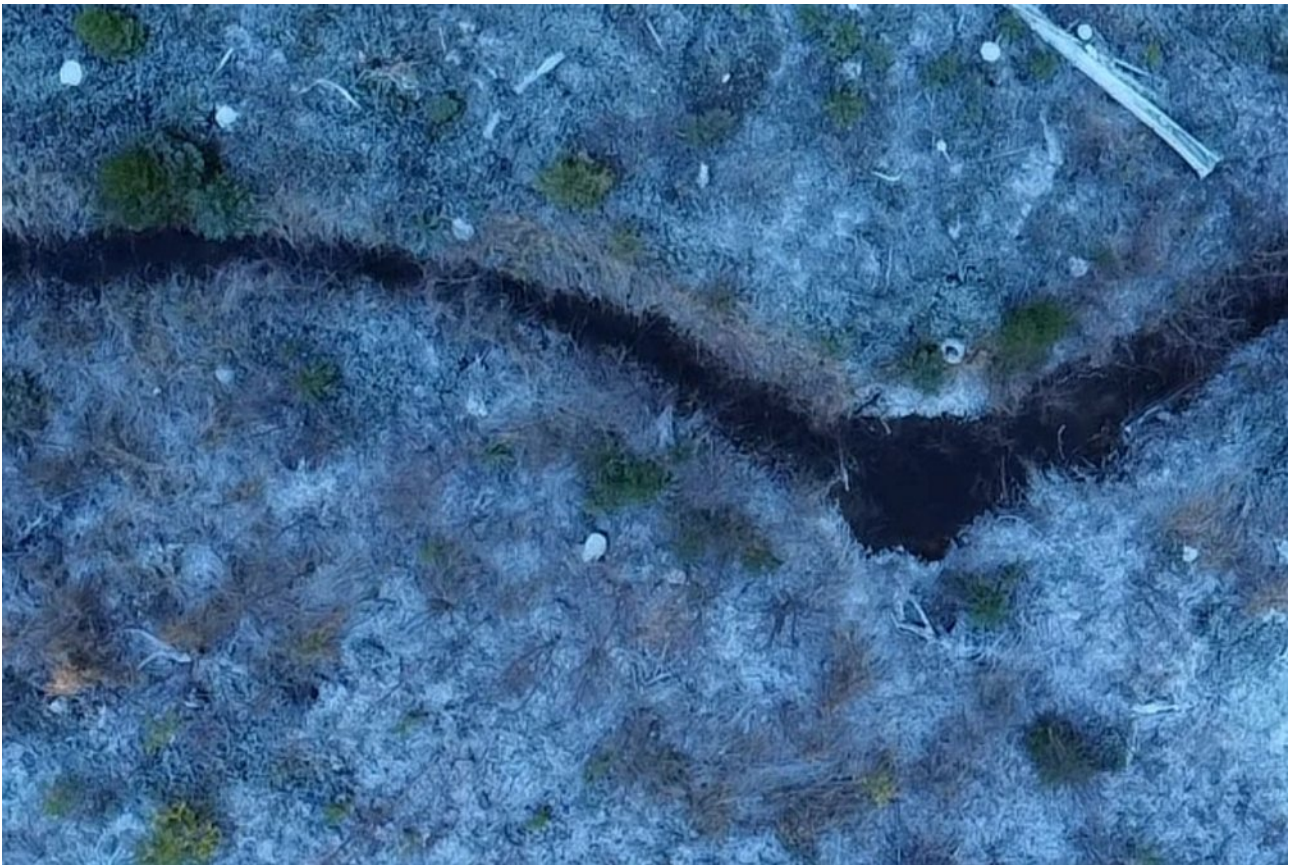
*Figur 6: Åtgärd nr 3 uppifrån.*

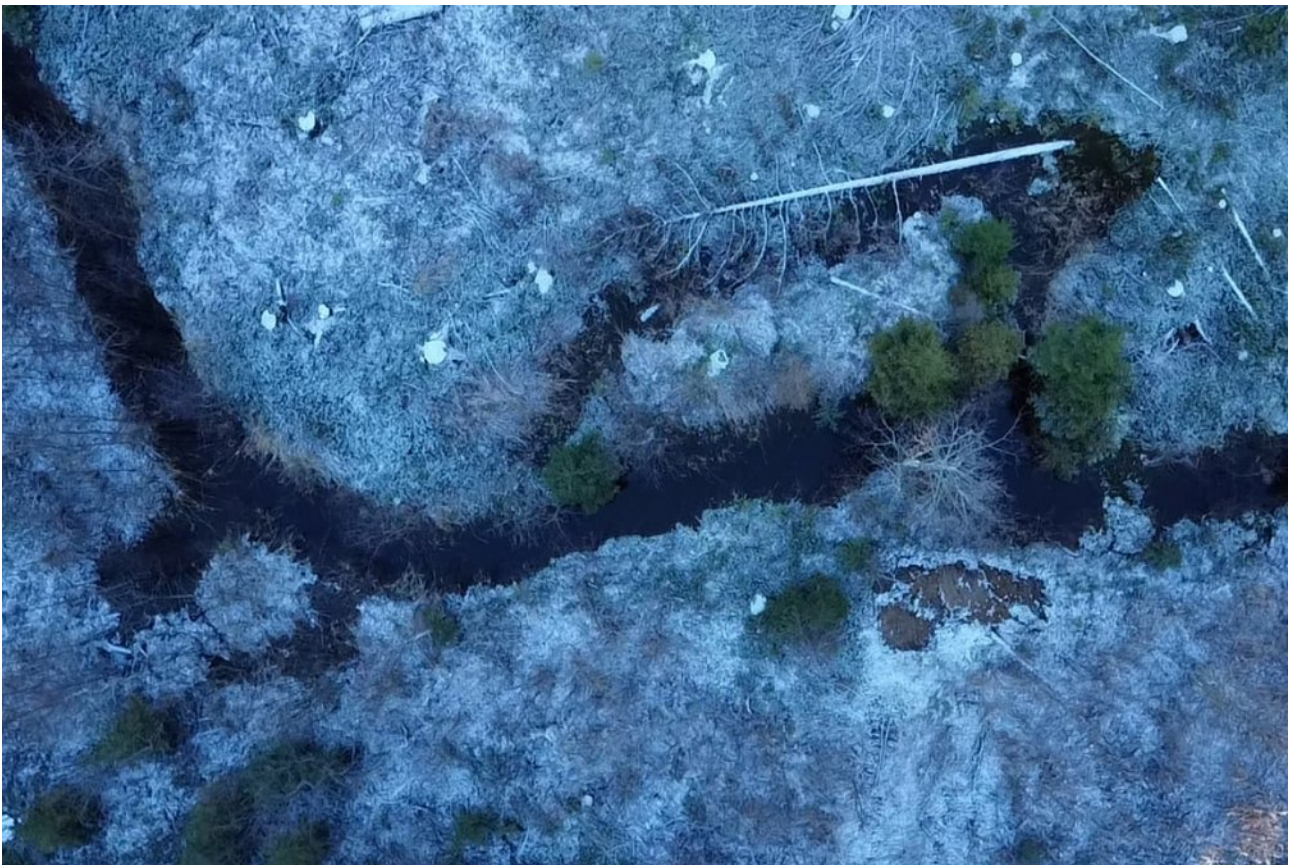
*Figur 7: åtgärd nr 4 uppifrån.*

4. Ett tröskel som höjer nivån en liten bit, utan att orsaka fiskvandringshinder. Det avgrävda naturliga meanderloppet blir därmed vattenfyllt vid måttliga till höga flöden, och bidrar till ökad retention av näring och partiklar.

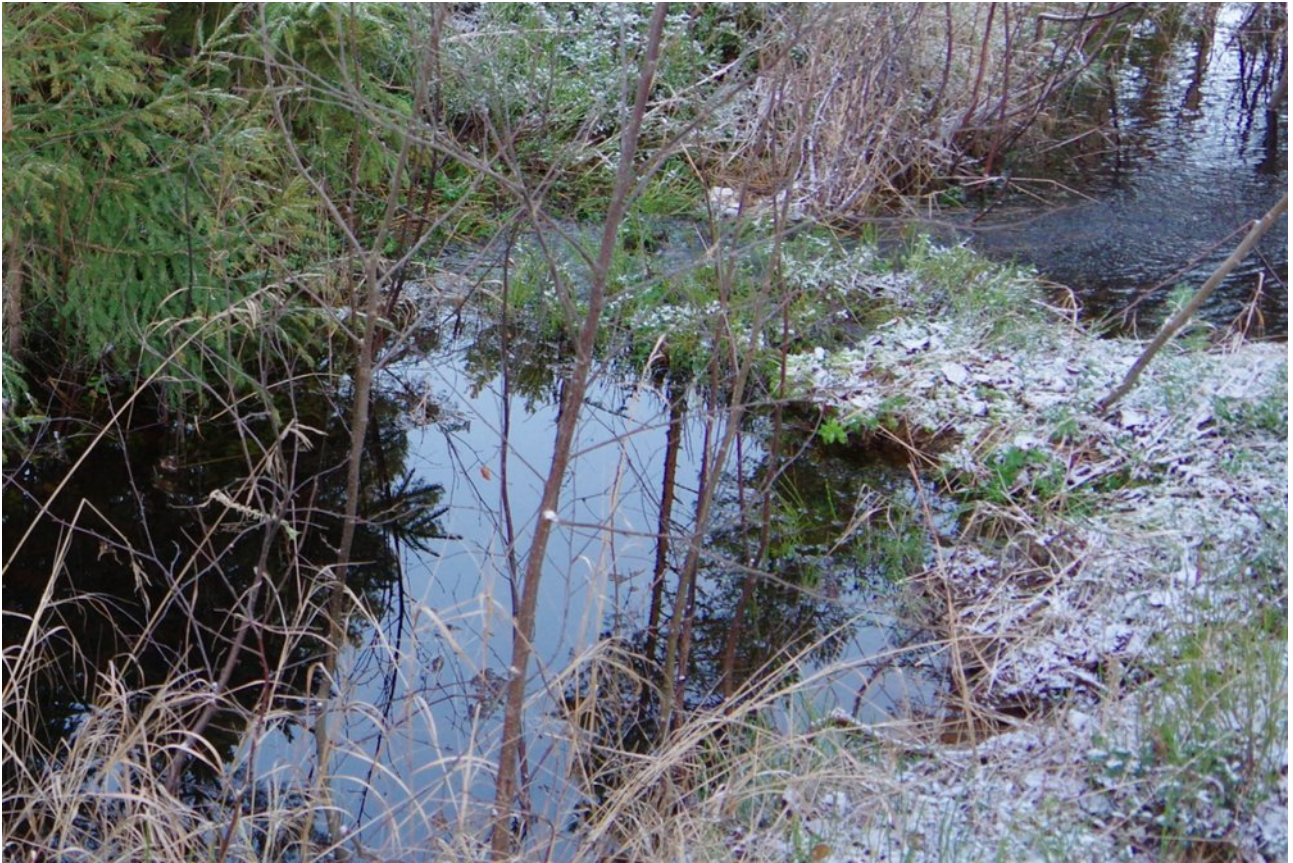
*Figur 8: Åtgärd nr 4. Närbild på tröskeln.*

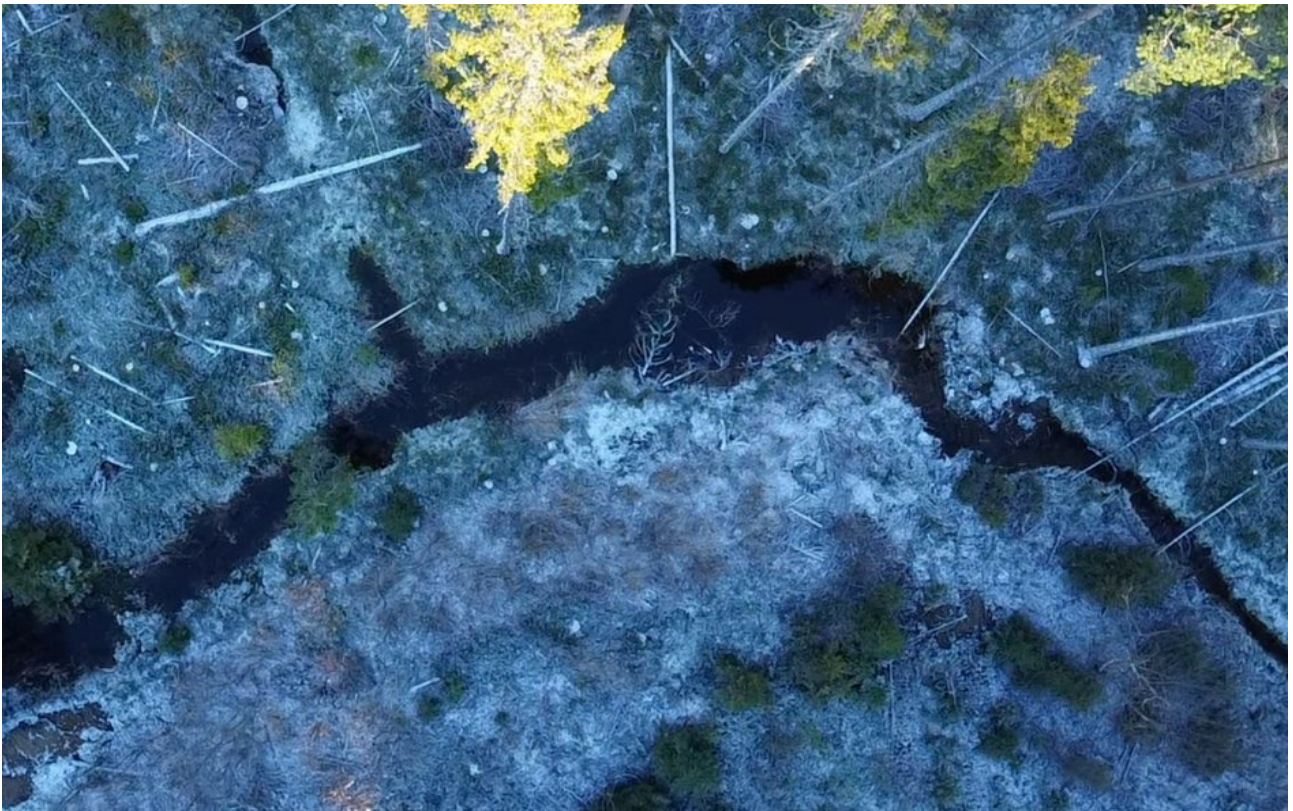
*Figur 9: Åtgärd nr 5 uppifrån.*

5. En tröskel i bestämmandesektionen till det avgrävda meanderloppet uppströms. Tröskeln höjer inte tillbaka till ursprunglig nivå, med syfte att inte äventyra möjligheten till fiskvandring.

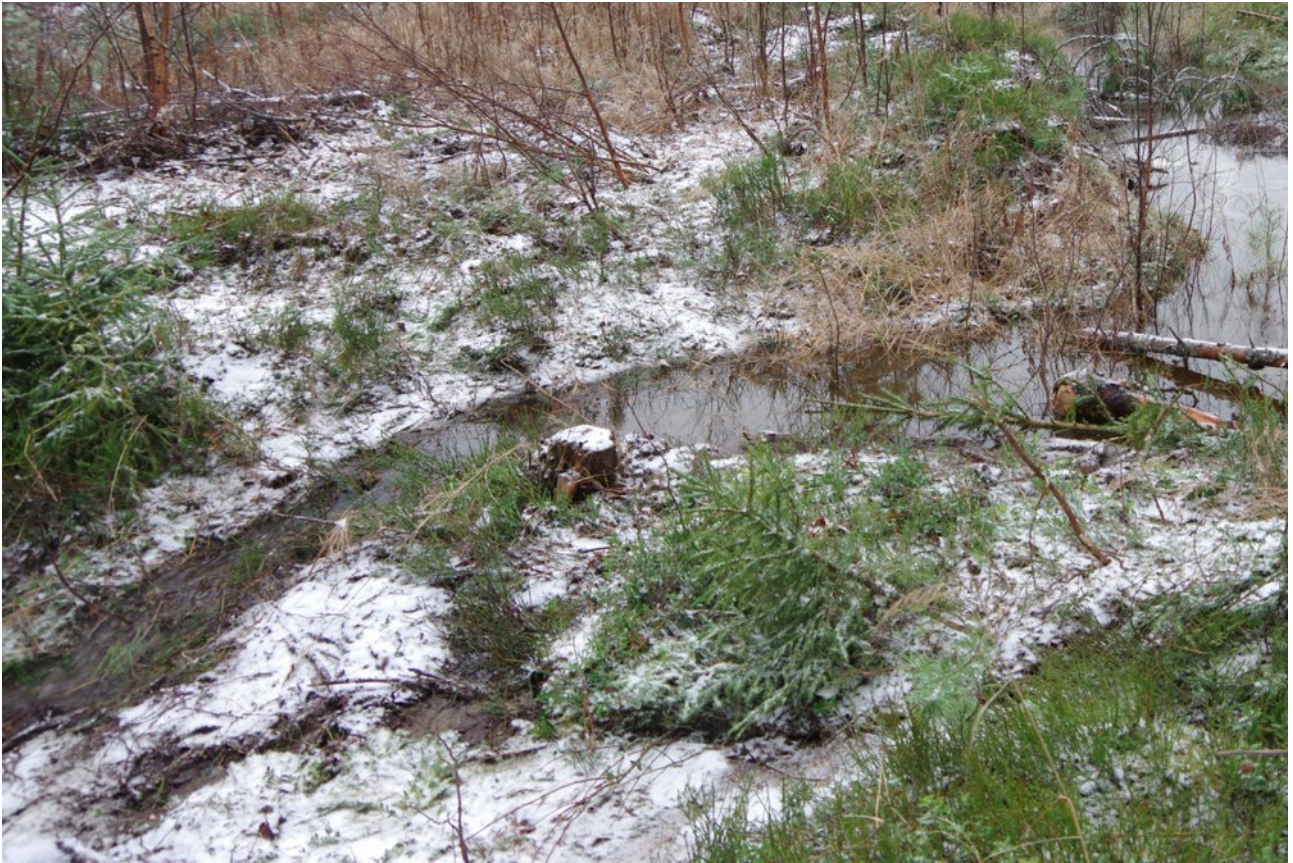
*Figur 10: Åtgärd nr 5. Närbild på tröskeln.*

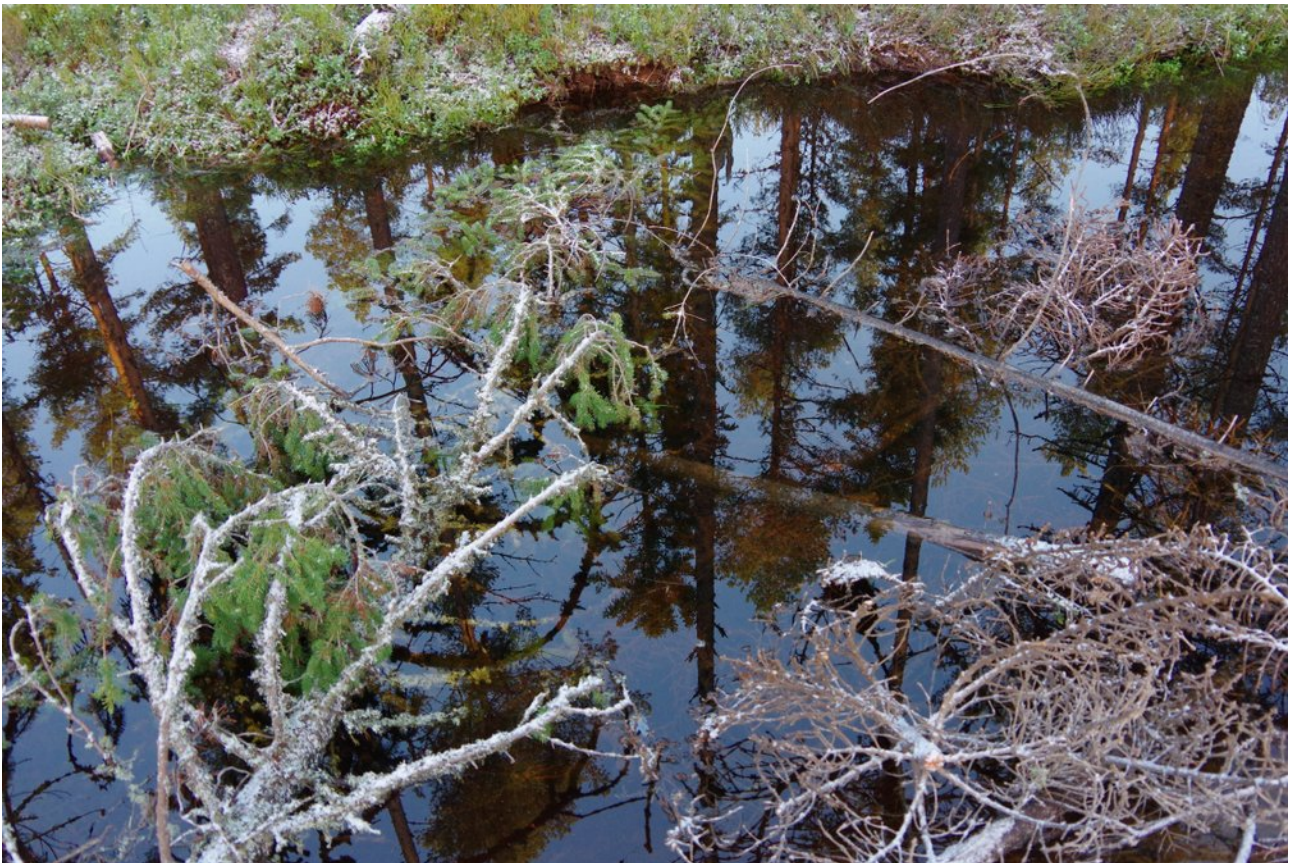
*Figur 11: Åtgärd nr 5 efter åtgärd. Djuphålan försågs med döda träd för att skapa gömslen för vattenlevande organismer och ytor för de biofilmer som tar upp näringen ur vattnet.*

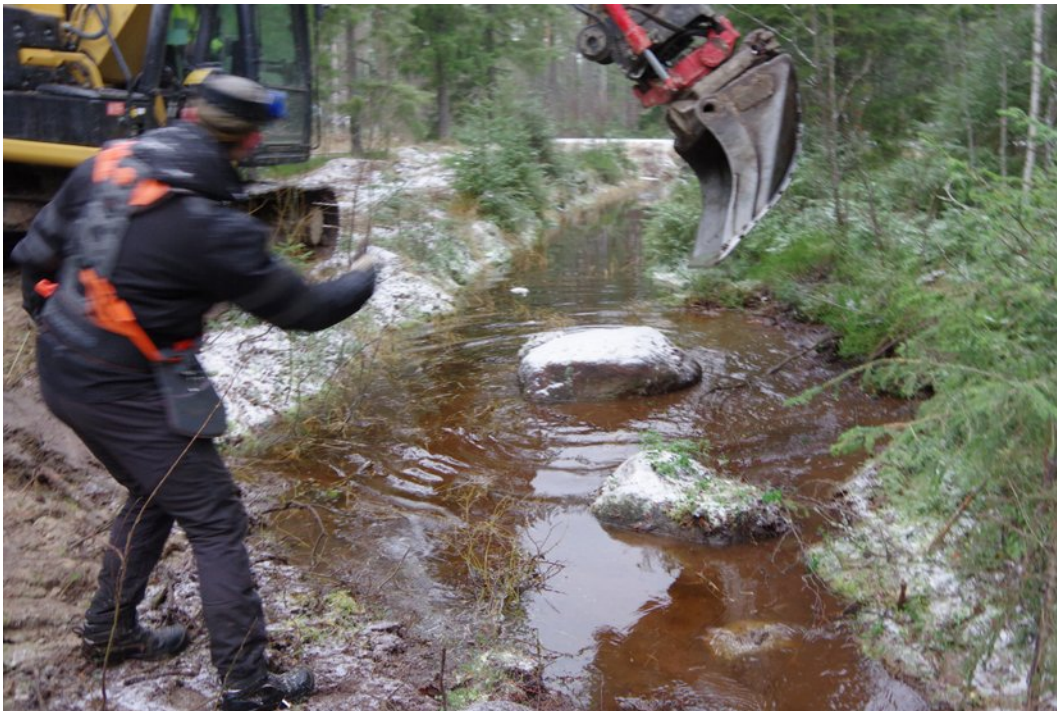
*Figur 12: Den övre sedimentfällans grundområde förbereds.*

I den övre fällan skapades en grund del genom att bredda diket och med hjälp av en tröskel höja vattennivån ca 20 cm. Strax uppströms den grunda delen skapades en djuphåla. Ytterligare en naturlig djuphåla finns en bit uppströms där vägtrumman har skapat en erosionshåla (erosion sedan 2018).

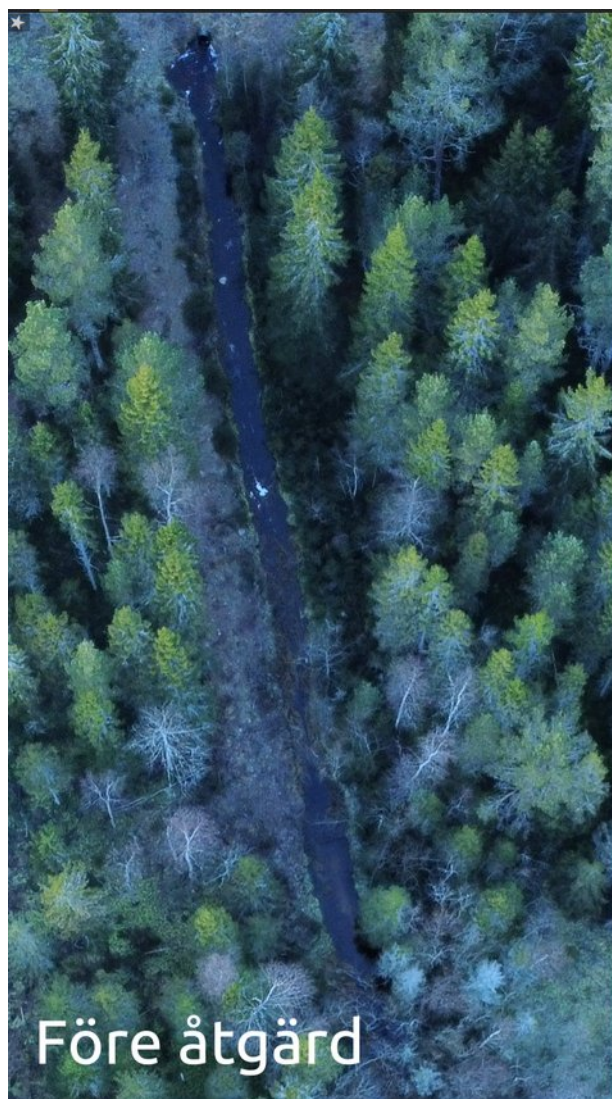
*Figur 13. Två stycken sedimentfällor har anlagts nedströms stugvägen på kommunens mark i Porsviksdiket. Sedimentfällorna har varsin djup del och var sin grund del.*

Sedimentfällorna har varsin djup del och var sin grund del. Den nedre fällan ansluter nedströms till en naturlig grund del och ett större naturligt översilningsområde. Vattenståndet i den fällan styrs av det våtmarken nedströms.

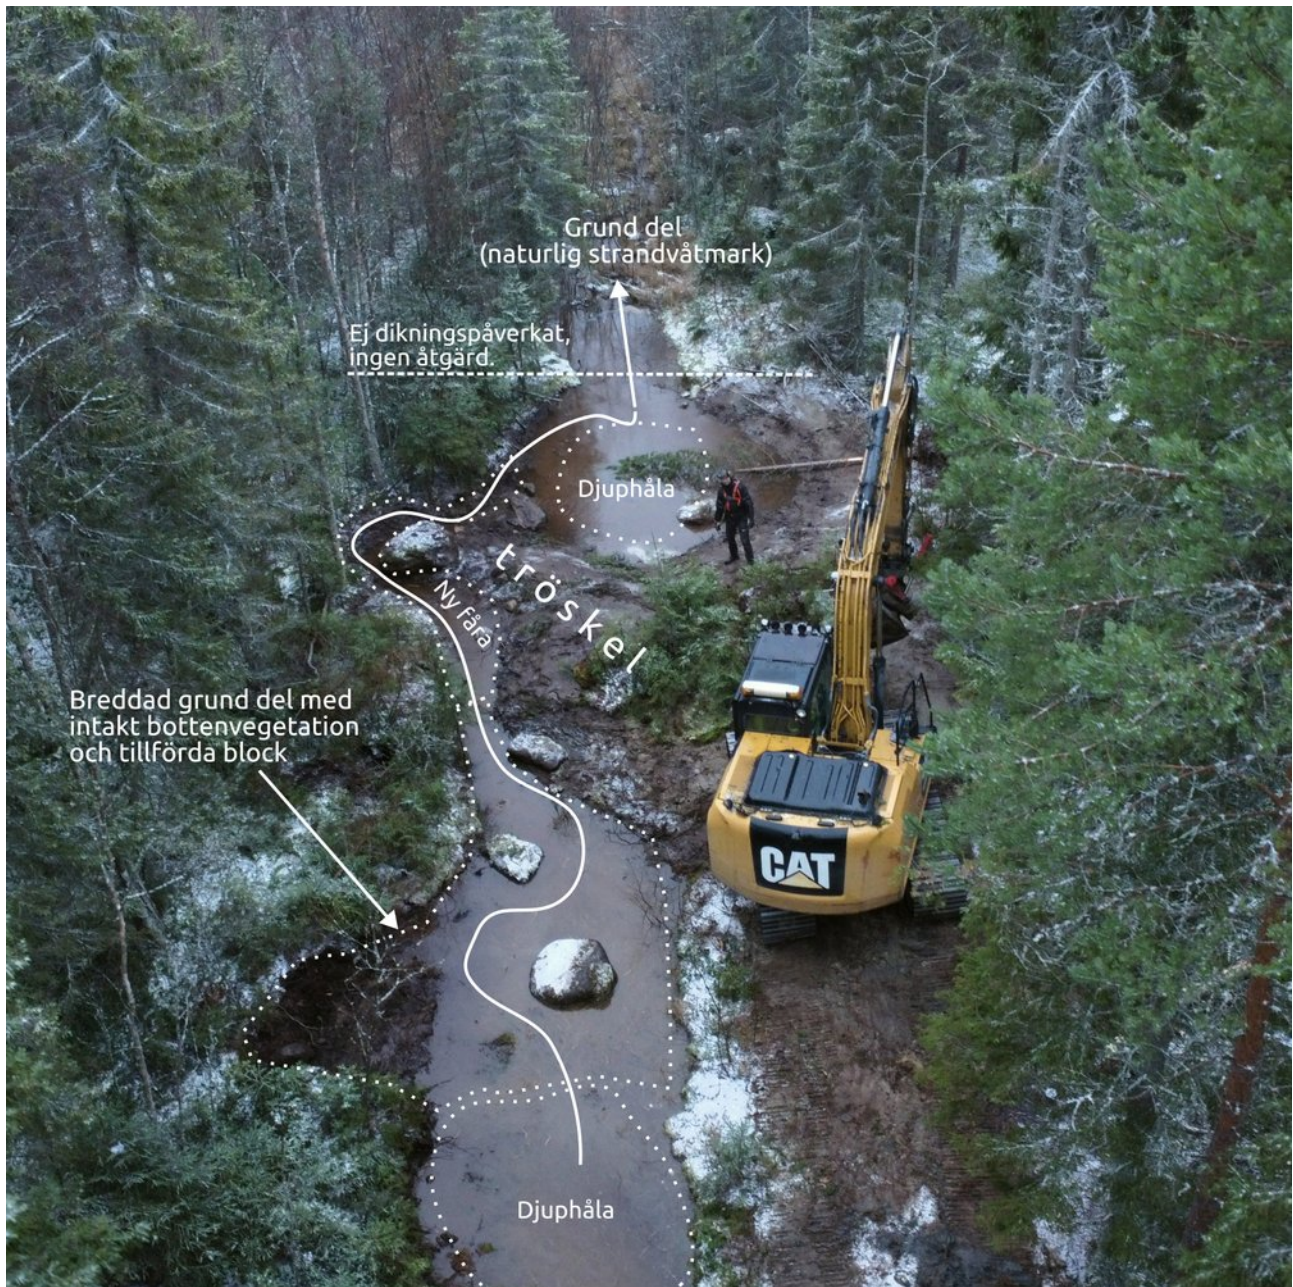
Figur 14. De två sedimentfällorna i Porsviksdikets nedersta sträcka, nedströms föreningsvägen, utformades för att få varsin djup del och varsin grund del. Det övre grunda området har skapats genom att bredda diket, medan den nedre grunda delen utgörs av den naturliga våtmark som redan fanns innan åtgärd.

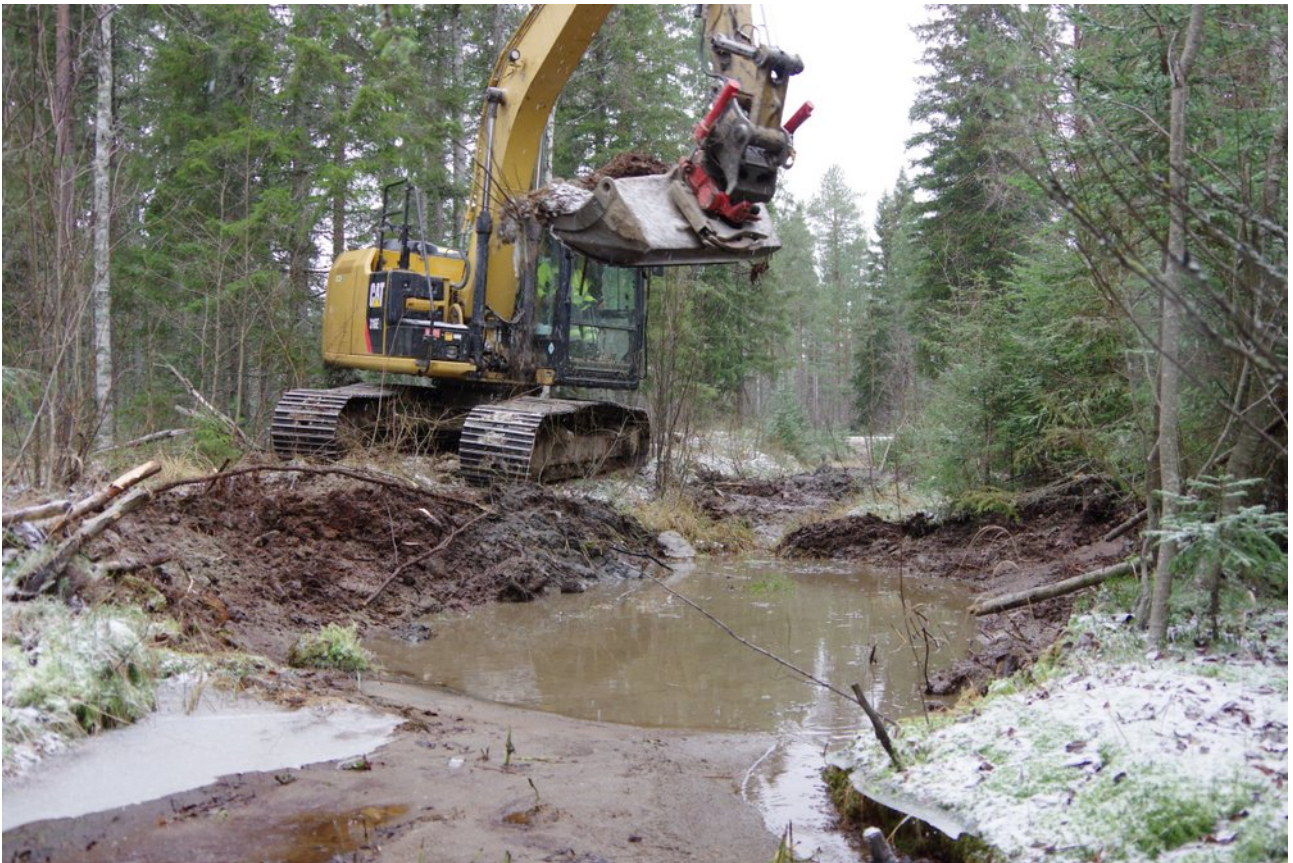
*Figur 15: Byggsfas för nedre djuphålan och tröskeln.*

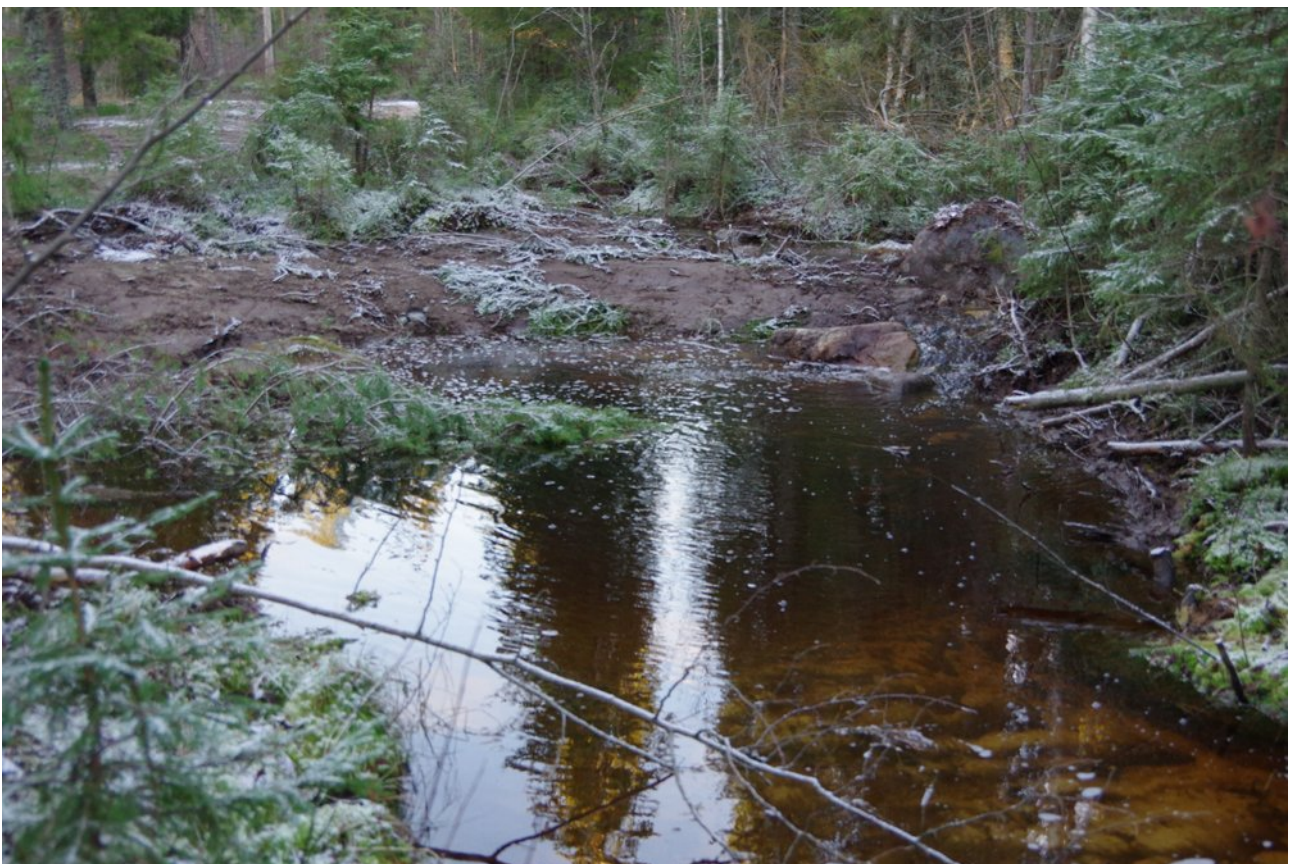
*Figur 16: Nedre djuphålan och tröskeln två dagar efter åtgärd.*

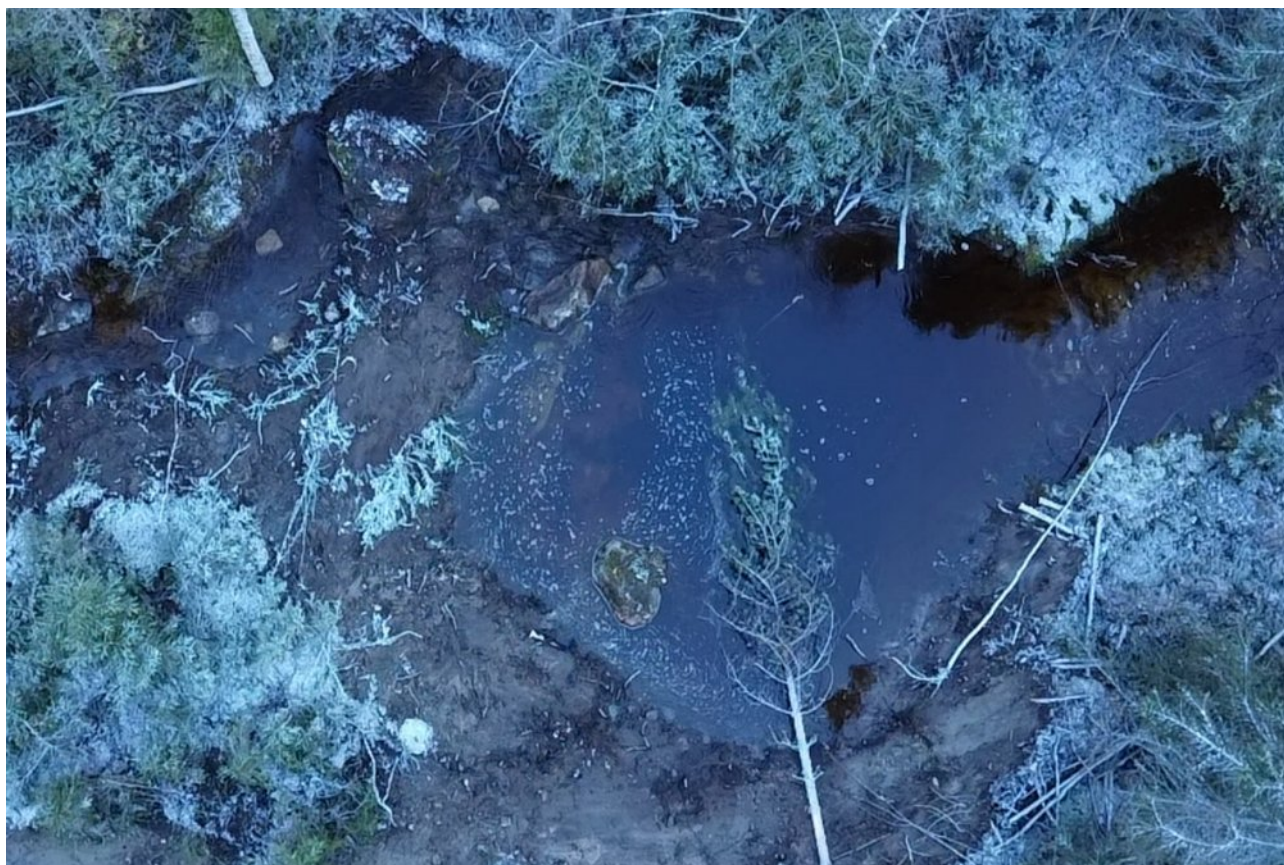
*Figur 17: Nedre djuphålan och tröskeln uppifrån två dagar efter åtgärd.*

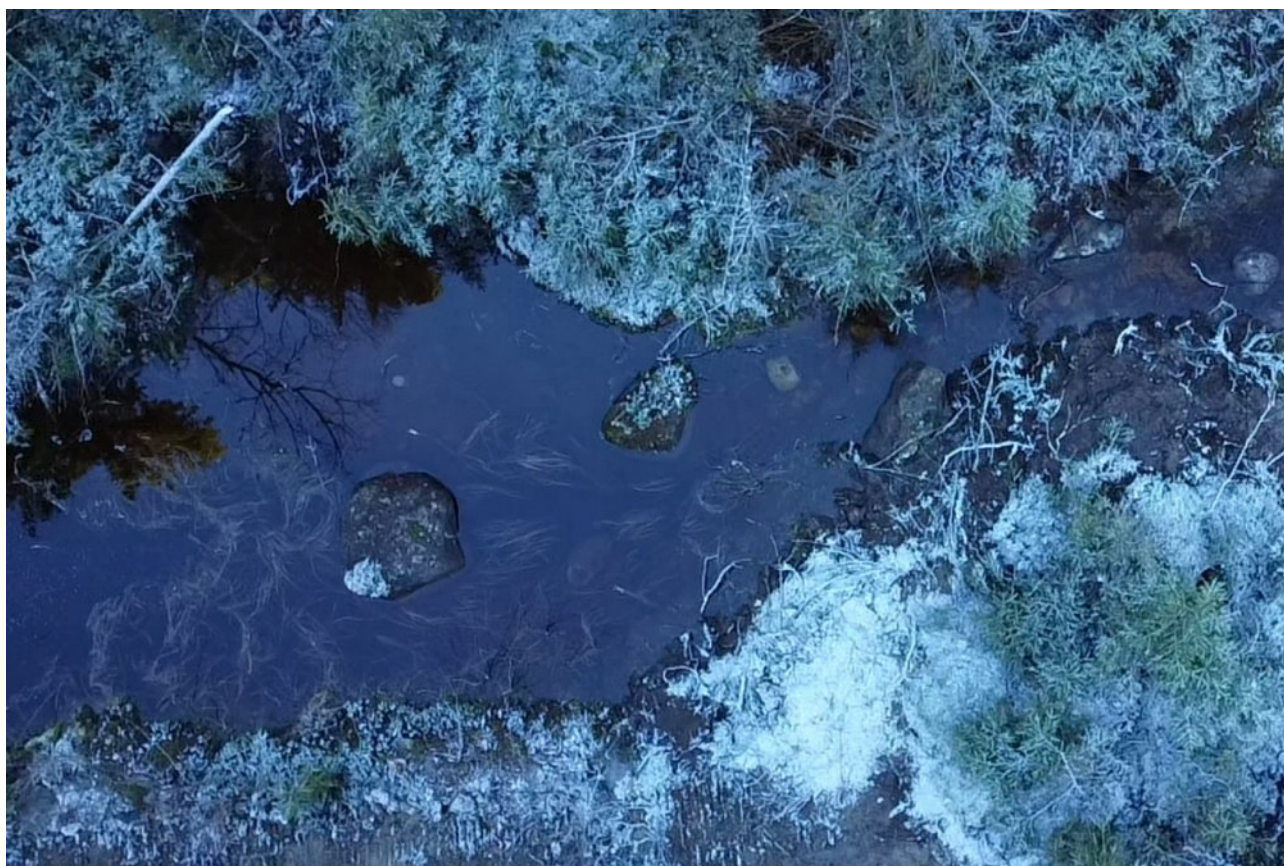
*Figur 18: Övre grunda delen och tröskeln uppifrån två dagar efter åtgärd.*

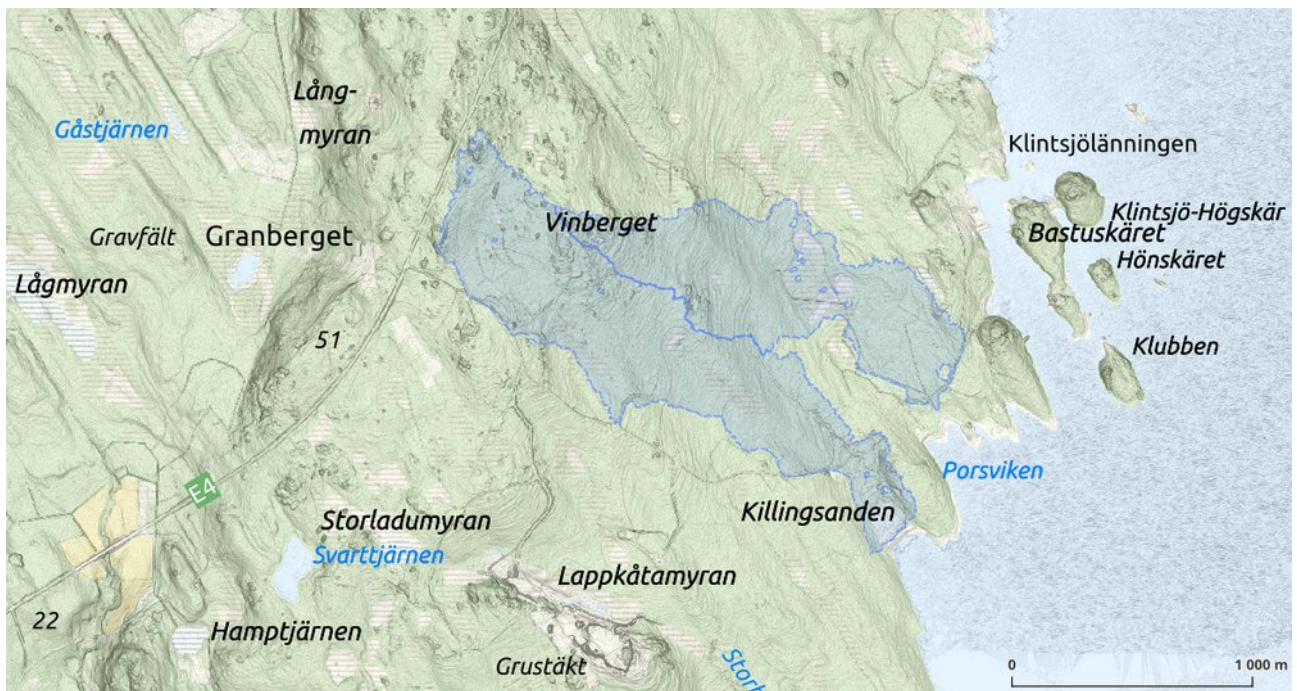
Avrinningsområdena för Killingsandbäcken och Porsviksdiket, beräknade med SCALGO.  
Lutningsmodell: Skogsstyrelsen CC-BY.

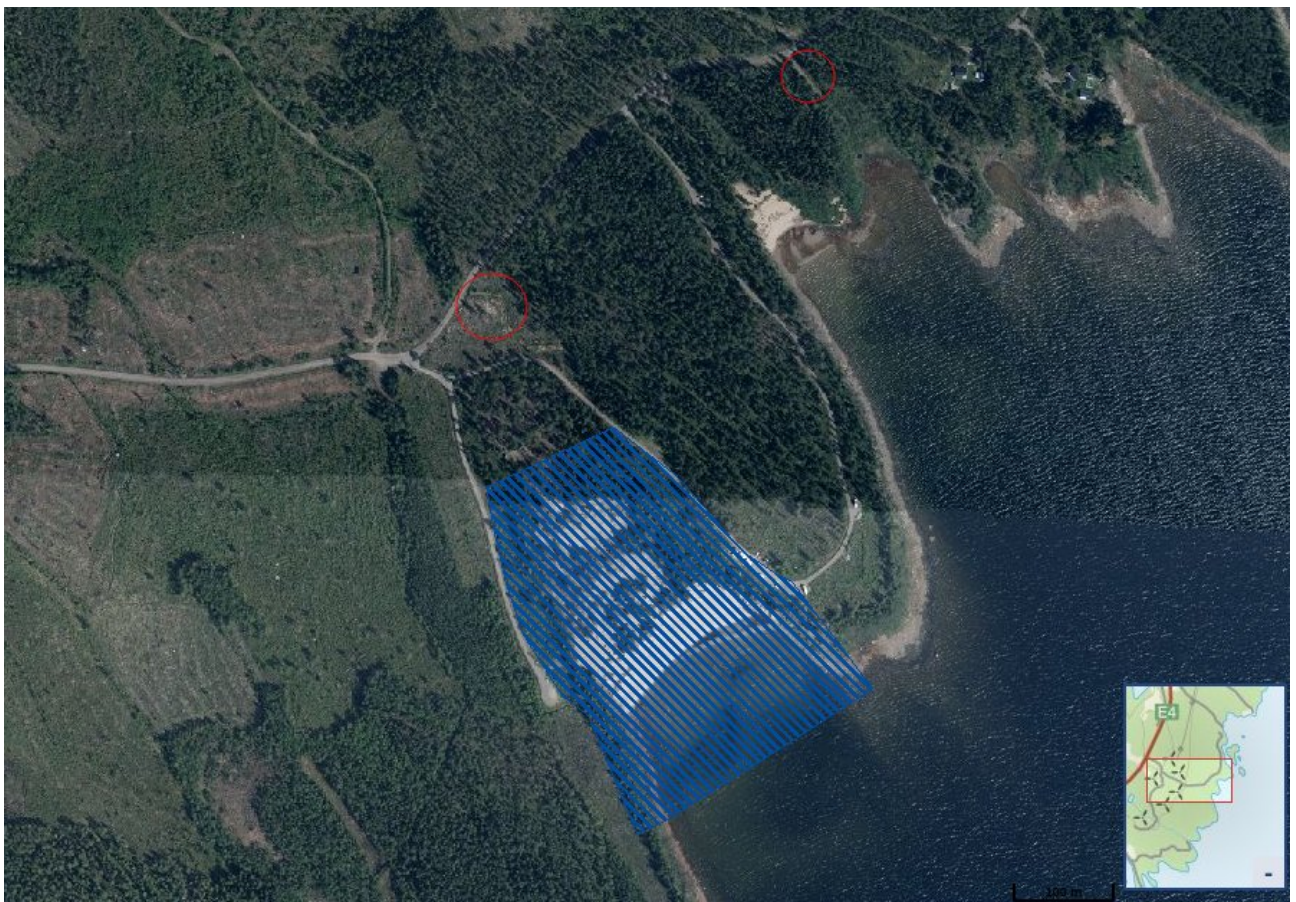
Inringat i rött: områdena där de dikade vattendragen flödar in på Robertsfors kommuns mark.  
Natura2000-området i Killingsand är markerat med blåstrekat fält. Flygfoto: © Lantmäteriet.
