## Sju dammar i Rickleåns avrinningsområde

Hugin & Munin Kulturinformation  
på uppdrag av Länsstyrelsen Västerbotten  
10 december 2021

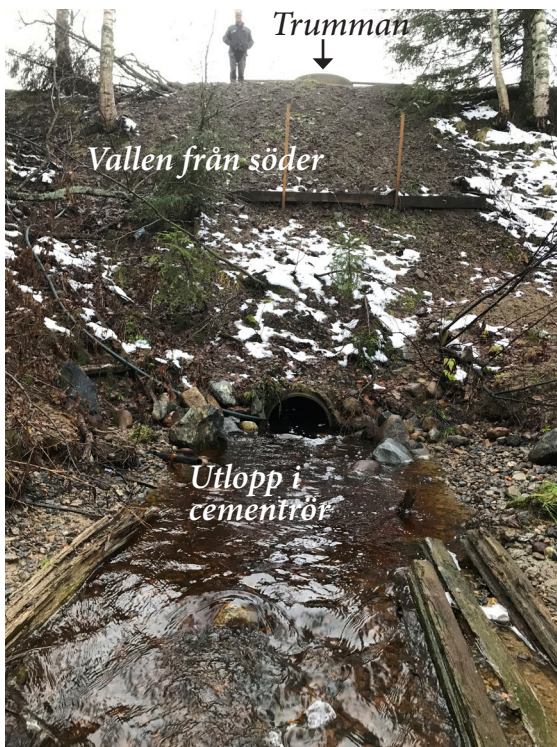
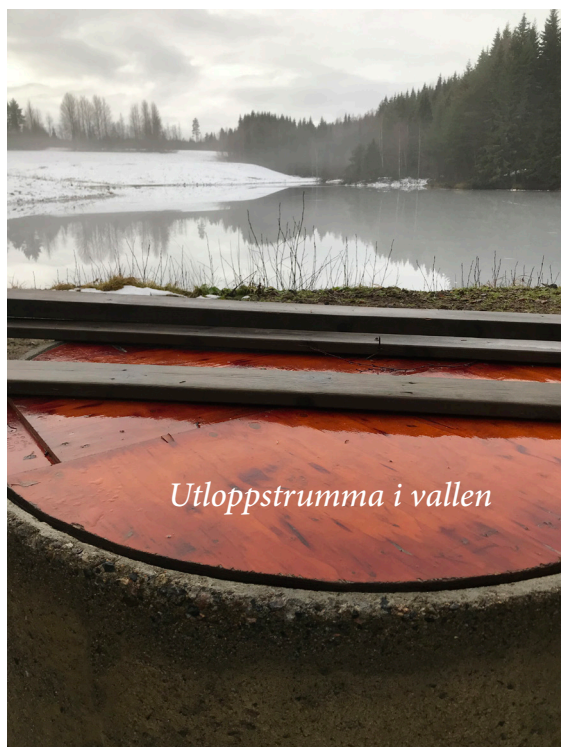
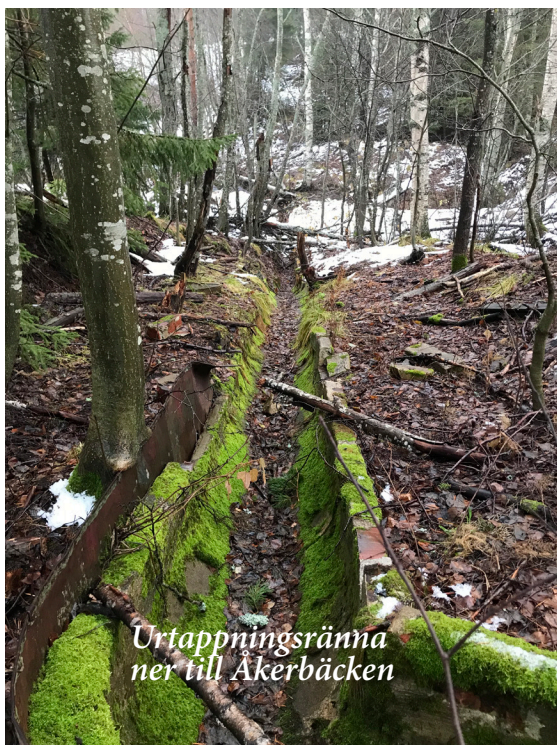
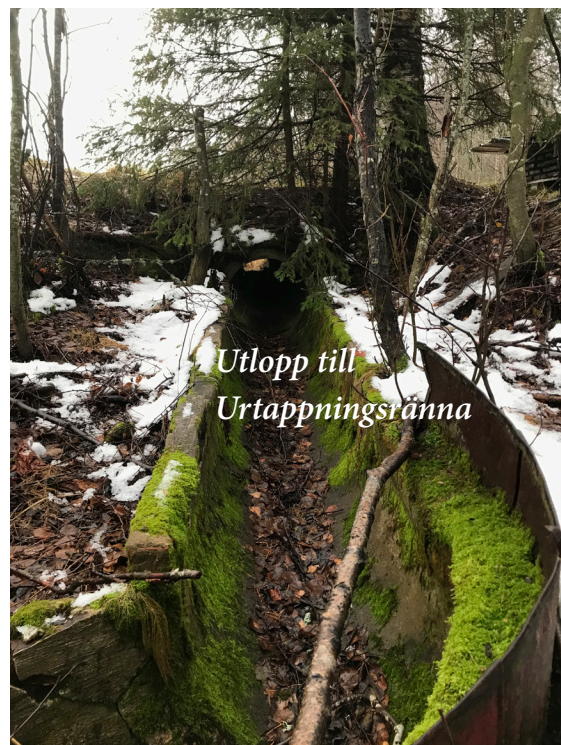
Dammen redovisas på kartan ovan. 1) Dammvallen är av jord, 50 m l, 8 m br och som högst, ca 8 m där bäcken bryter igenom. Bäckens leds genom vallen i ett betongrör.

I vallens västra kant finns ett överflynnadsskydd/urtappning till en 2) ränna som leder ner till Åkerbäcken. Rännan är 36 m l och byggd av ”halva” cementrör, 0,5 m i diam/djup. Kan det vara denna ränna som benämns fiskväg i dammregistret?

Öster om bäckens utlopp i vallen finns en vattenfylld 3) damm, oval, ca 10x5 m, 2 m djup, omgiven av vall, ca 1 m h och 1,5 m br.

Dammen används i dag av markägare och närboende för rekreation. En skogsväg löper över dammvallen. Dammen är välbevarad, men det kulturhistoriska värdet är lågt. Känslighet för åtgärd: 1. Vandringsväg kan skapas genom åtgärd 1 men eftersom dämhöjden är avsevärd föreslås inga åtgärder alls.

*Dammvallen från norr.*

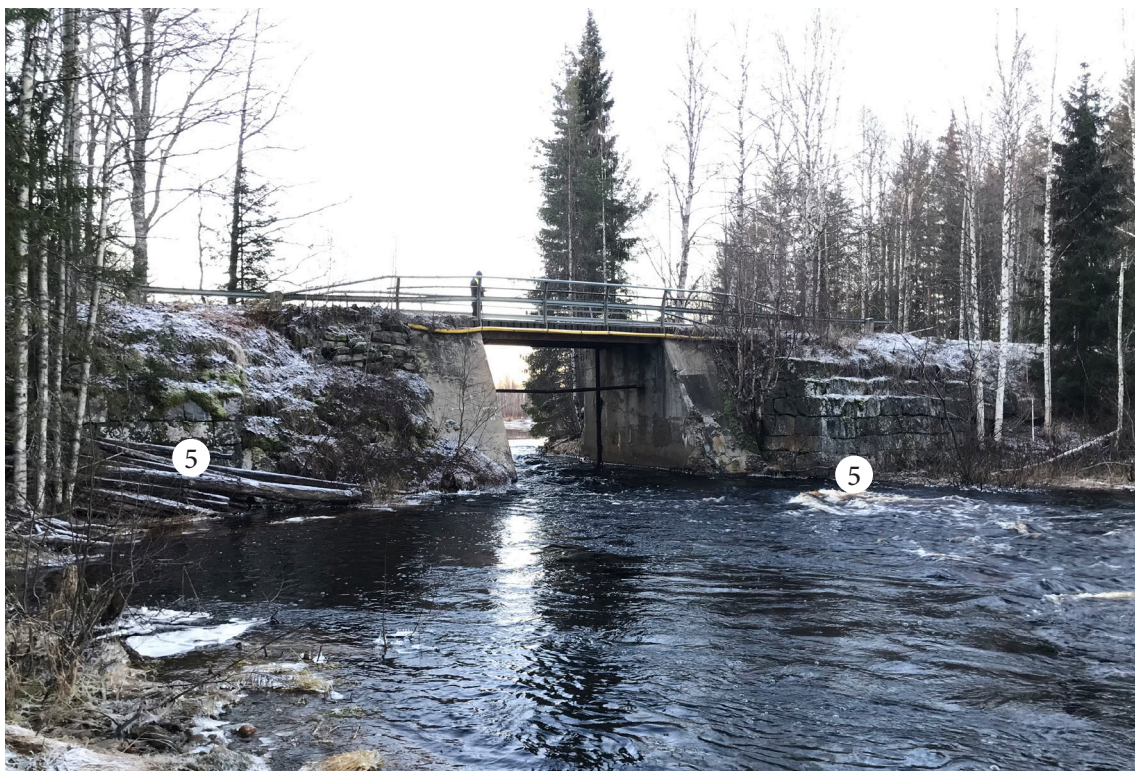
De två dammkistorna är av helgjuten betong, ca 6x3 m st och 5 m h ovanför vattenytan. Rester av de gamla dammkistorna av huggen sten förefaller finnas kvar. Utskovet är ca 10 m brett, men inredet är borttaget. De två landarmarna utgör vägbana och är ca 35 m l, 8 m br och 4–5 m h. Närmast dammkistorna består de av både huggen och kilad sten samt av betongblock. Vid norra dammkistan finns en glacisinsättning uppströms. Över dammen går en vägbro av trä på järnbalk och med järnräcken.

Risådammens kulturhistoriska värde är måttligt. Den upplevs mer som en vägbro än som en flottningsdamm. Känslighet för åtgärd: 2. Fri vattenväg åtgärdades 2017 genom att skibordet togs bort.

*Risådammen nedströms och uppströms. 1) Dammkistor av helgjuten betong med sättfals. 2) Glacisinsättning. 3) Cementblock närmast dammkistan. 4) Vägbro med brobana av trä på järnbalk. 5) Rest av de gamla dammkistorna?*

Dammen har dock ett indirekt kulturhistoriskt värde som är högt – Risåkanalen. Tack vare dammen kunde kanalen flottas från båda hållen, vilket torde vara tämligen unikt i Sverige. Risåkanalen är i dag är högst avläsbar i fält och bör dokumenteras och registreras i FMIS. Önskvärt vore också att information om Risåkanalen tas fram för allmänheten. En skylt som berättar om helheten kan placeras vid dammen.

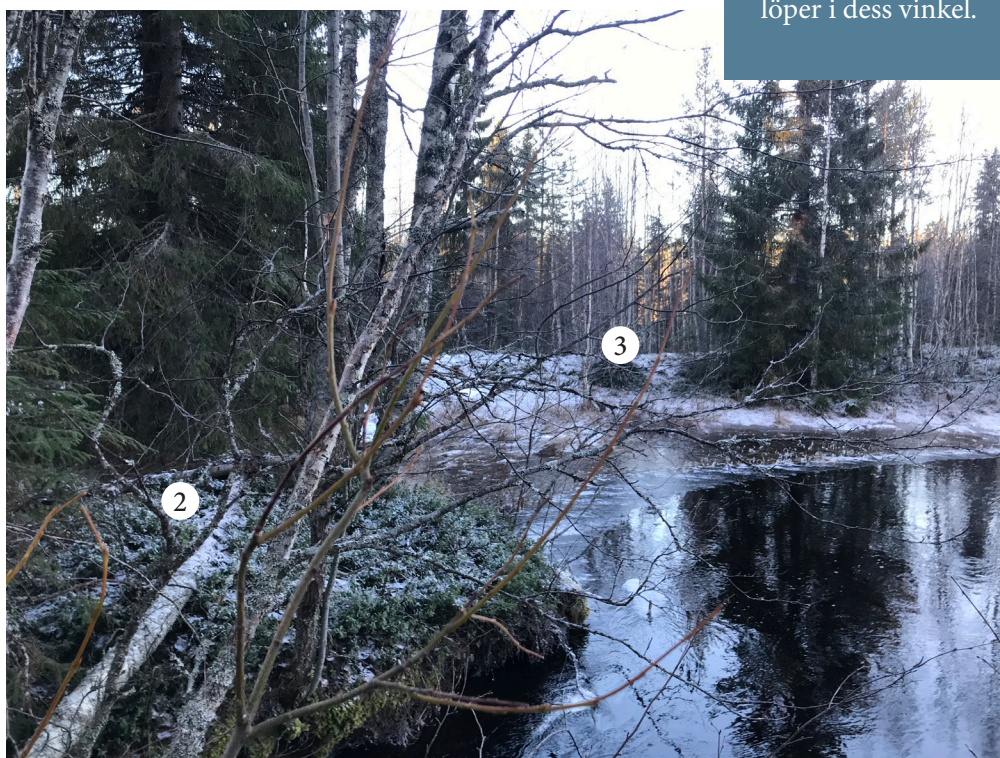
Dammvallen öster om ån är ca 40 m l, 5–3 m bred och 0,5–1,5 m h. Vallens fortsättning i väster uppskattas (vi kunde inte ta oss över ån) vara ca 20 m lång plus den ca 80 m l vall som bildar en vinkel i riktning NNÖ-SSV. Dammkistorna, ca 2 m l, har varit timrade och murkna stockar syns i kanten. Utskovet är ca 1,5 m brett, men vad som återstår av ev. inrede går inte att se p.g.a. vattennivån. Dämningsnivå är ca 1 meter. Övrigt: ett stycke uppströms syntes en 1) tröskel (se kartan) av stockar (?) som vid lågvatten kan utgöra hinder. På sträckan upp till Mensträskdammen iaktogs bottnar med fint lekgrus.

1) Rest av timrade dammkis-  
tor och inrede.

2) Del av dammvallen väster  
om ån samt 3) vallen som  
löper i dess vinkel.

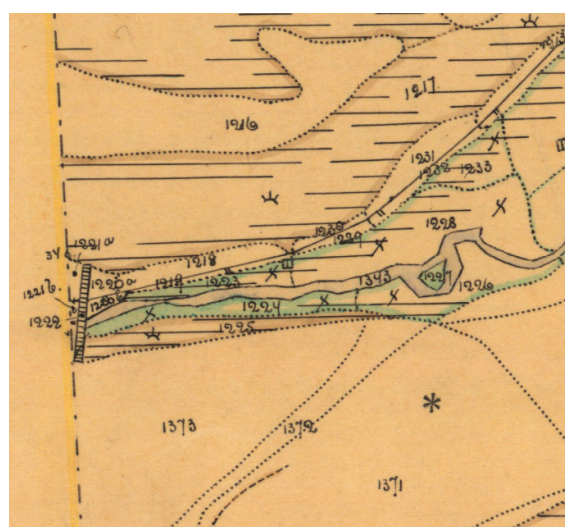
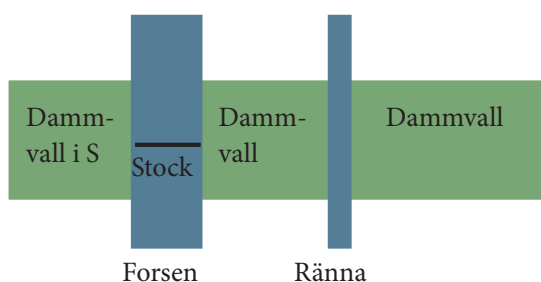
I forsen mellan landarmarna ligger en eller ett par timmerstockar (högvatten gör det svårt att se), ca 2,5 m l, som bildar en liten vattentröskel. Landarmen på forsens södra sida var ej nåbar men uppskattas vara ca 5 m br och 2 m h. Landarmen norr om forsen är ca 8 m l, 5 m br och 2 m h och genomskärs av en ränna som är ca 1 m br. Längs kanterna syns en murken timmerskoning och i botten enstaka delar av trä. De foton som togs 2003 (Vennman 2004) visar långa stockar i botten i rännan. Foton på vattentröskeln i forsen visade då rester av timrade dammkistor (?).

Dammen har låg läsbarhet i landskapet, allt virke är snart borta, och det kulturhistoriska värdet är därför lågt. Känslighet för åtgärd: 1. Dammen bedöms som passerbar men en liten manuell åtgärd kan vara att avlägsna timret i forsen.

- 1) Forsen med liten tröskel som kan tas bort.
- 2) Landarmen på södra sidan av forsen.

- 3) Timmerskodd ränna.
- 4) Spänger att gå på.

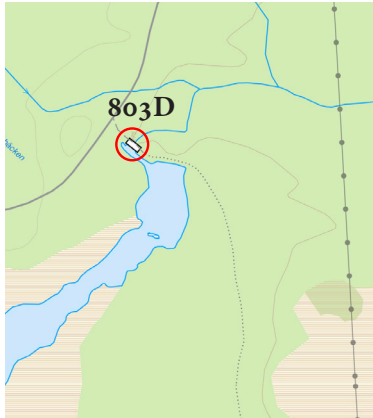
Den nutida Rönnfällsdammen vid Braxenåns nya lopp.

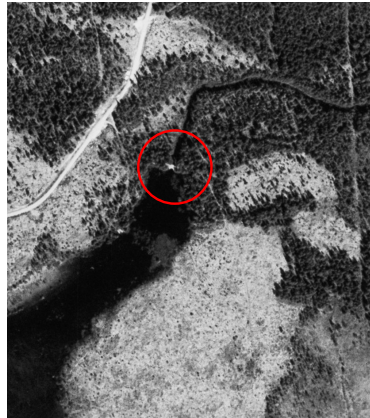
Rönnfällsdammen 1960 vid Braxenåns ursprungliga lopp.
