# Vänforsbäcken

*(sträckan från Vänforssjöns utlopp och ca 1 km nedströms)*

- beskrivning av vattendragets karaktär och innehåll av död ved samt förslag på vattenvårdsåtgärder inom pågående LOVA-projekt.

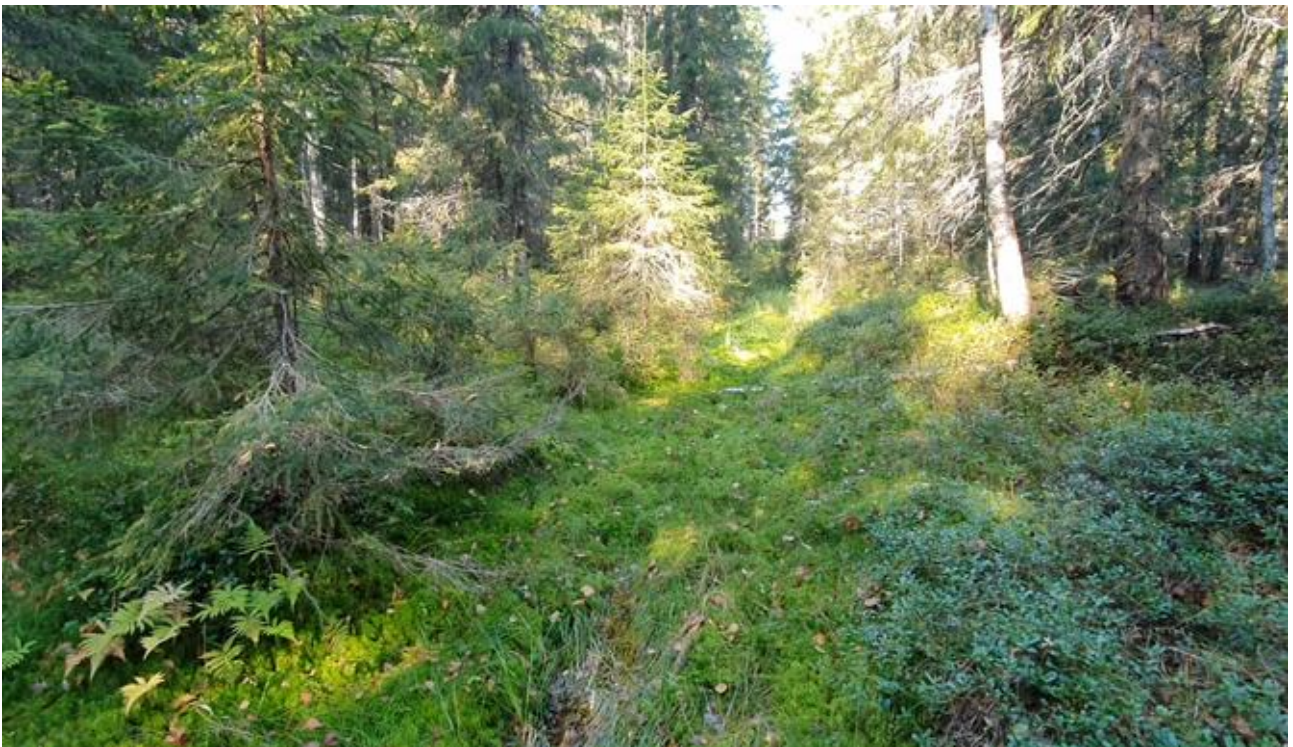
Anslutande dike från den dränerade strängflarkmyren norr om bäckfåran.

Åtgärder inom LOVA-projektet: Lägga tillbaka block och tillföra ved till vattendraget.
