Förstudie: Sjösänkningar och andra nivåförändringar i sjöar inom Rickleåns avrinningsområde

Samverkansprojekt

Rickleån

Sjösänkningar och andra nivåförändringar i sjöar inom Rickleåns avrinningsområde

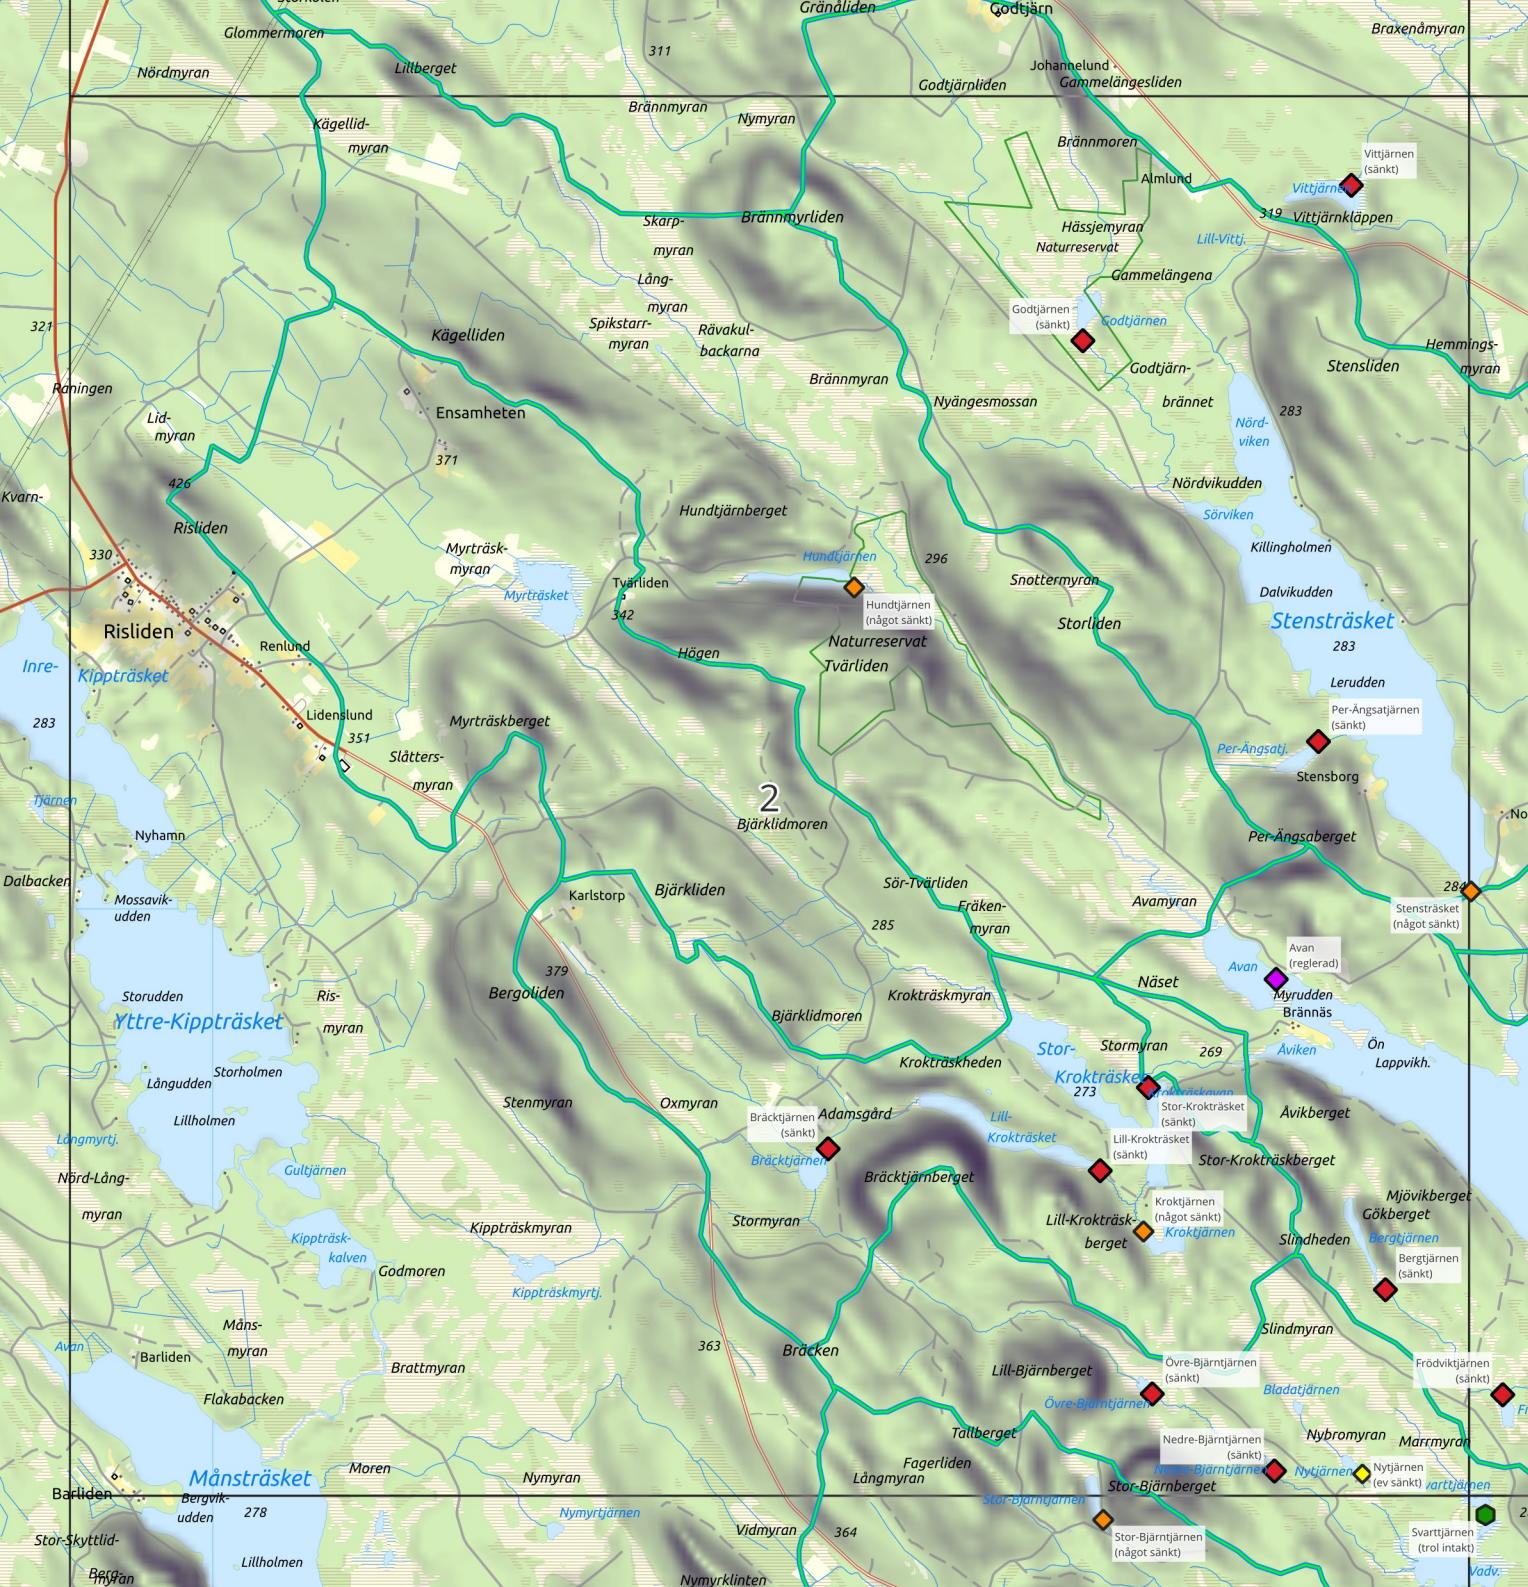
Kartblad 2

Sjöns namn	Bedömning	Primärsyfte	Kommentar
Kroktjärnen	något sänkt	oklart	södra stranden igenväxande
Lill-Krokträsket	sänkt	slätter?	stor dammvall i utloppet
Bräcktjärnen	sänkt	slätter	närliggande fd småbruk
Stor-Krokträsket	sänkt	-	igenväxande stränder
Avan	reglerad	vattenkraft	del av magasinet Granträsket
Godtjärnen	sänkt	slätter	igenväxande slättersjö
Vittjärnen	sänkt	slätter	delvis igenväxande
Nytjärnen	ev sänkt	slätter	igenväxande
Nedre-Bjærtjärnen	sänkt	slätter	igenväxande med gungfly
Övre-Bjærtjärnen	sänkt	slätter	dikad i utloppet
Bergtjärnen	sänkt	slätter?	gungflystränder, dikat utl.
Per-Ångsatjärnen	sänkt	slätter	-
Huntjärnen	något sänkt	slätter?	kanalisering i utl.

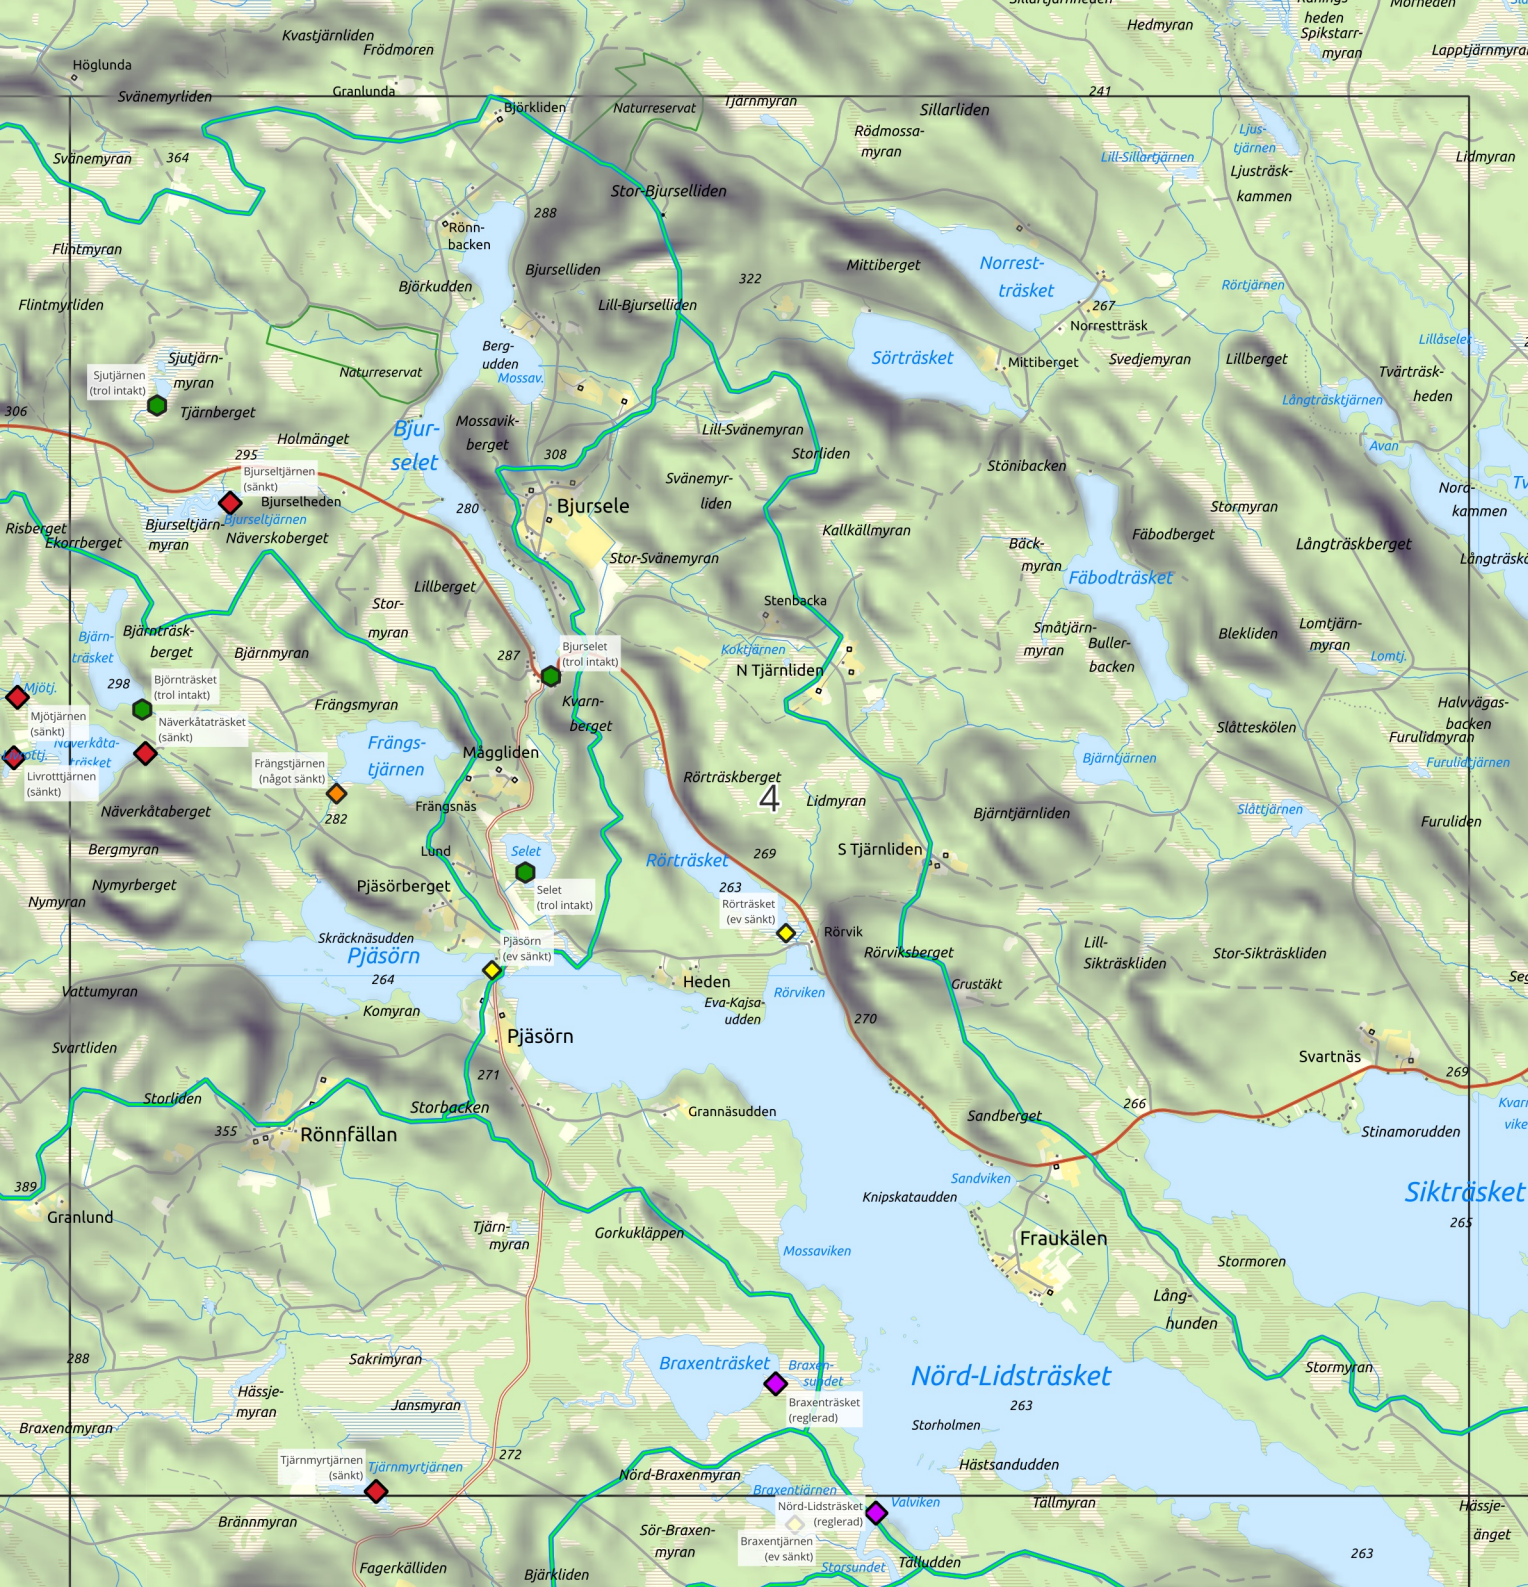
Kartblad 4

Sjöns namn	Bedömning	Primärsyfte	Kommentar
Pjäsörn	ev sänkt	-	har en damm i utloppet
Rörträsket	ev sänkt	-	är dikad i utloppet
Selet	trol intakt	-	kan vara sänkt pga flottning
Bjurselet	trol intakt	-	har damm i utloppet?
Tjärnmyrtjärnen	sänkt	jordbruk	igenväxande sjö och myrodling
Frängstjärnen	något sänkt	-	dikad i utloppet
Näverkåtråsket	sänkt	slätter	strandvall en bit upp på land
Björnträsket	trol intakt	-	möjlig lite grävt i utloppet
Bjurseltjärnen	sänkt	slätter	verkar vara gammalt dammänge
Sjutjärnen	trol intakt	-	-
Braxentråsket	reglerad	vattenkraft	nivån påverkas av Lidstråsket

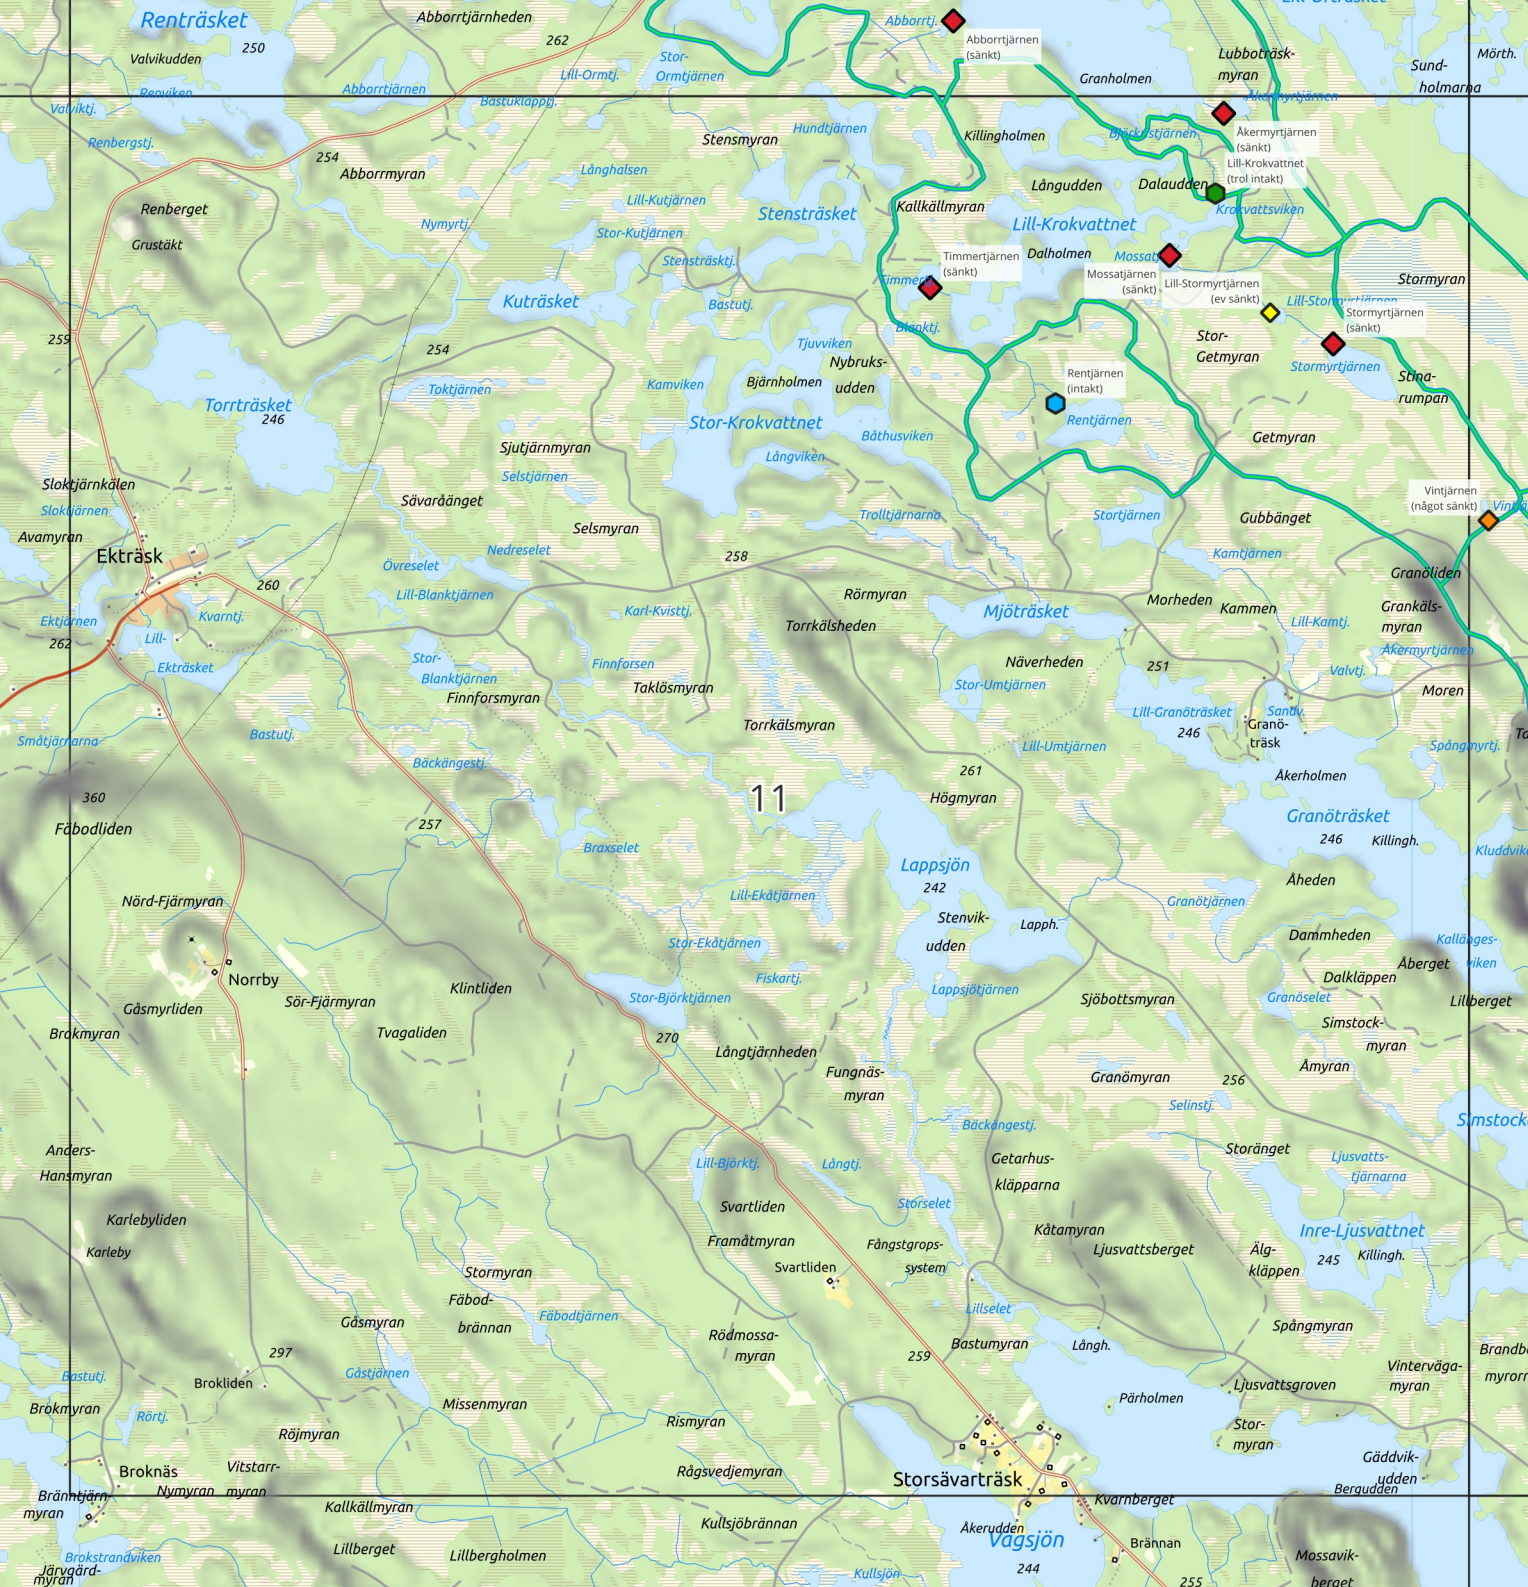
Kartblad 11

Sjöns namn	Bedömning	Primärsyfte	Kommentar
Lill-Krokvattnet	trol intakt	flottnng?	fanns en damm tidigare?
Åkermyrtjärnen	sänkt	-	påverkade stränder + kanal
Rentjärnen	intakt	-	ser inga spår av sänkning
Lill-Stormyrtjärnen	ev sänkt	-	stränderna verkar något påv.
Stormyrtjärnen	sänkt	slätter	dikad i utloppet
Timmertjärnen	sänkt	-	med påv. stränder, gungfly
Mossatjärnen	sänkt	slätter	påverkade stränder

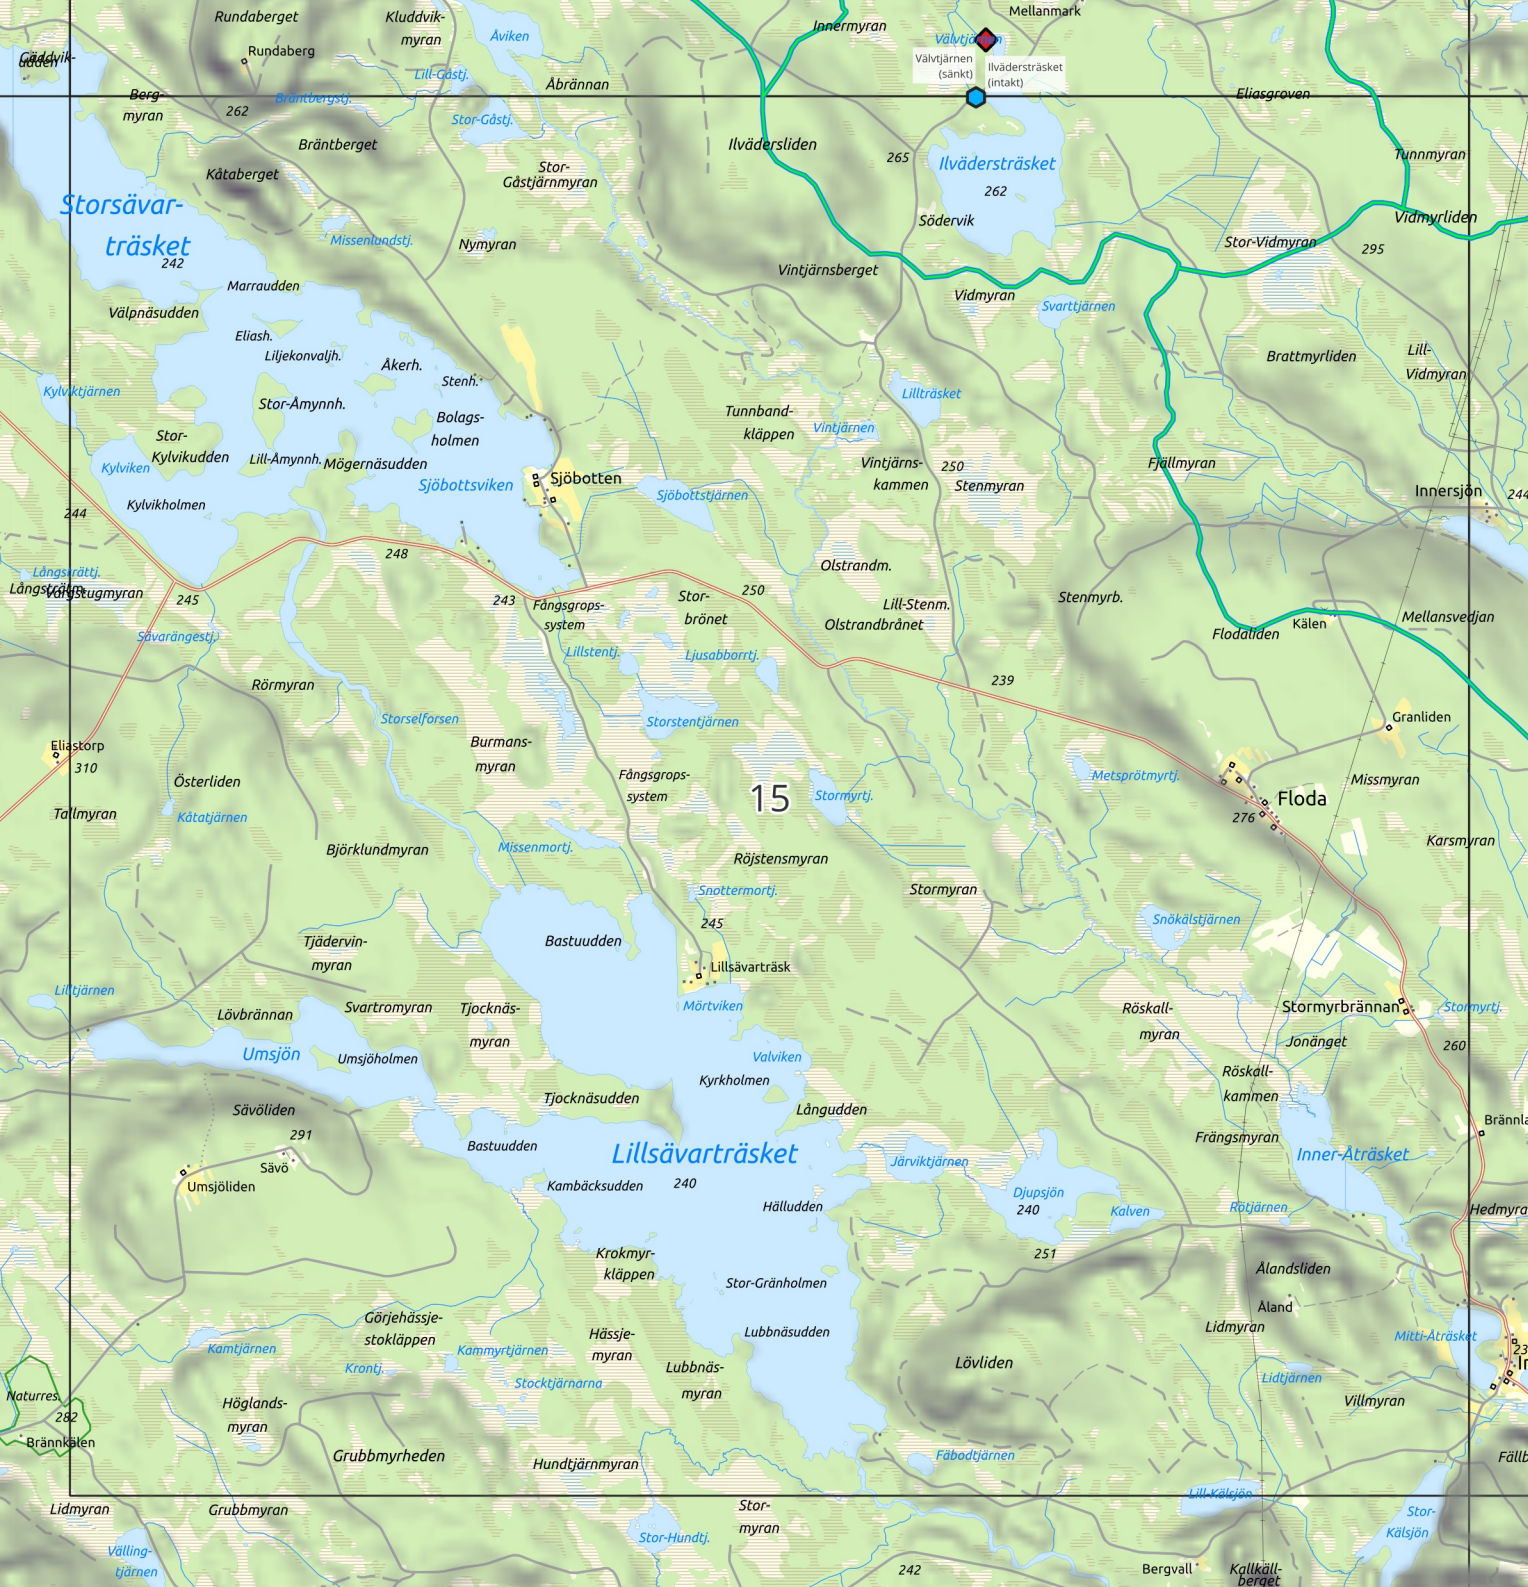
Kartblad 15

Sjöns namn	Bedömning	Primärsyfte	Kommentar
Ilvådersträsket intakt	-	-

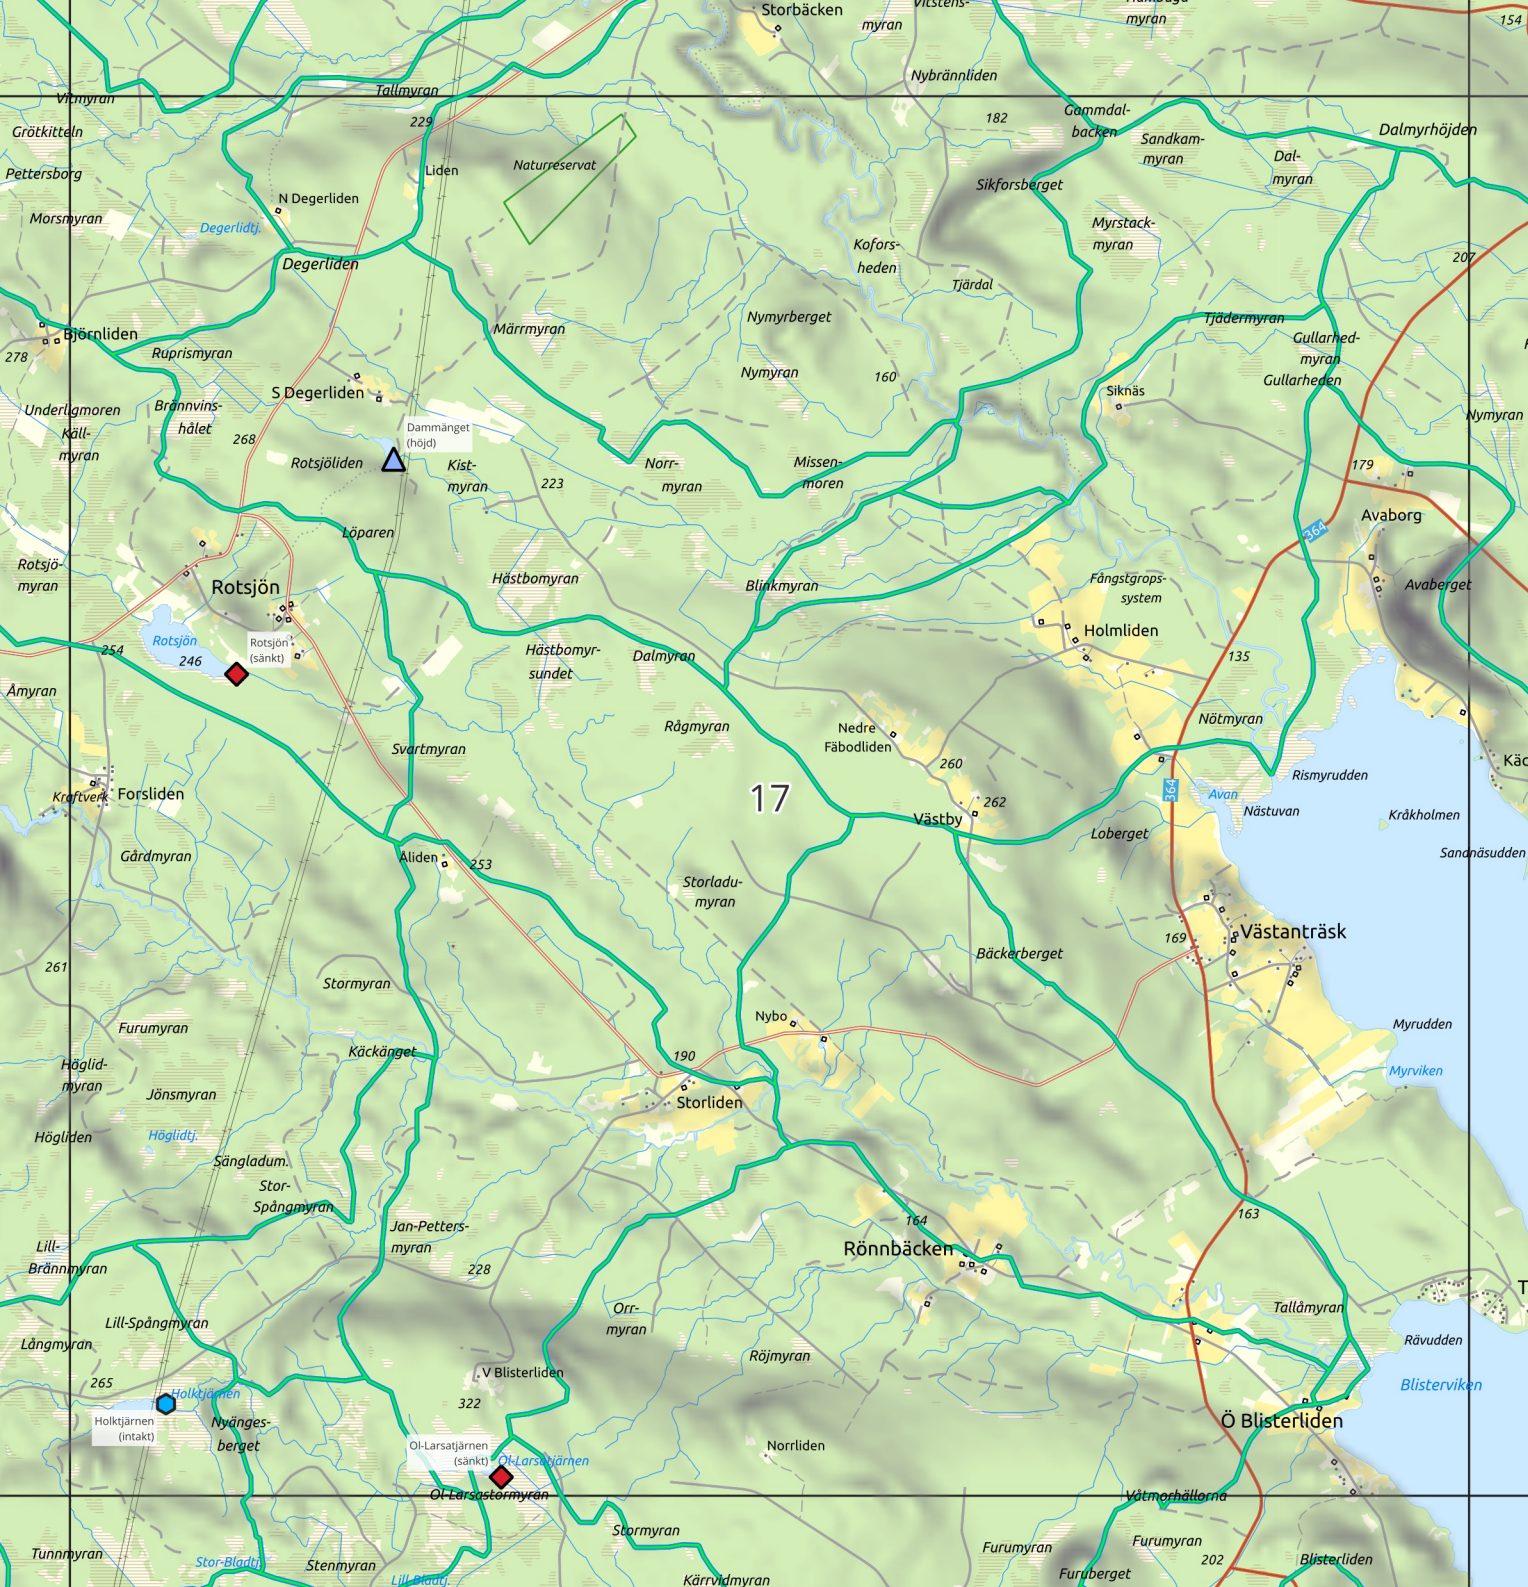
Kartblad 17

Sjöns namn	Bedömning	Primärsyfte	Kommentar
Rotsjön	sänkt	-	-
Dammånget	höjd	slätter	konstgjord sjö
Ol-Larsatjärnen	sänkt	-	-
Holktjärnen	intakt	-	-

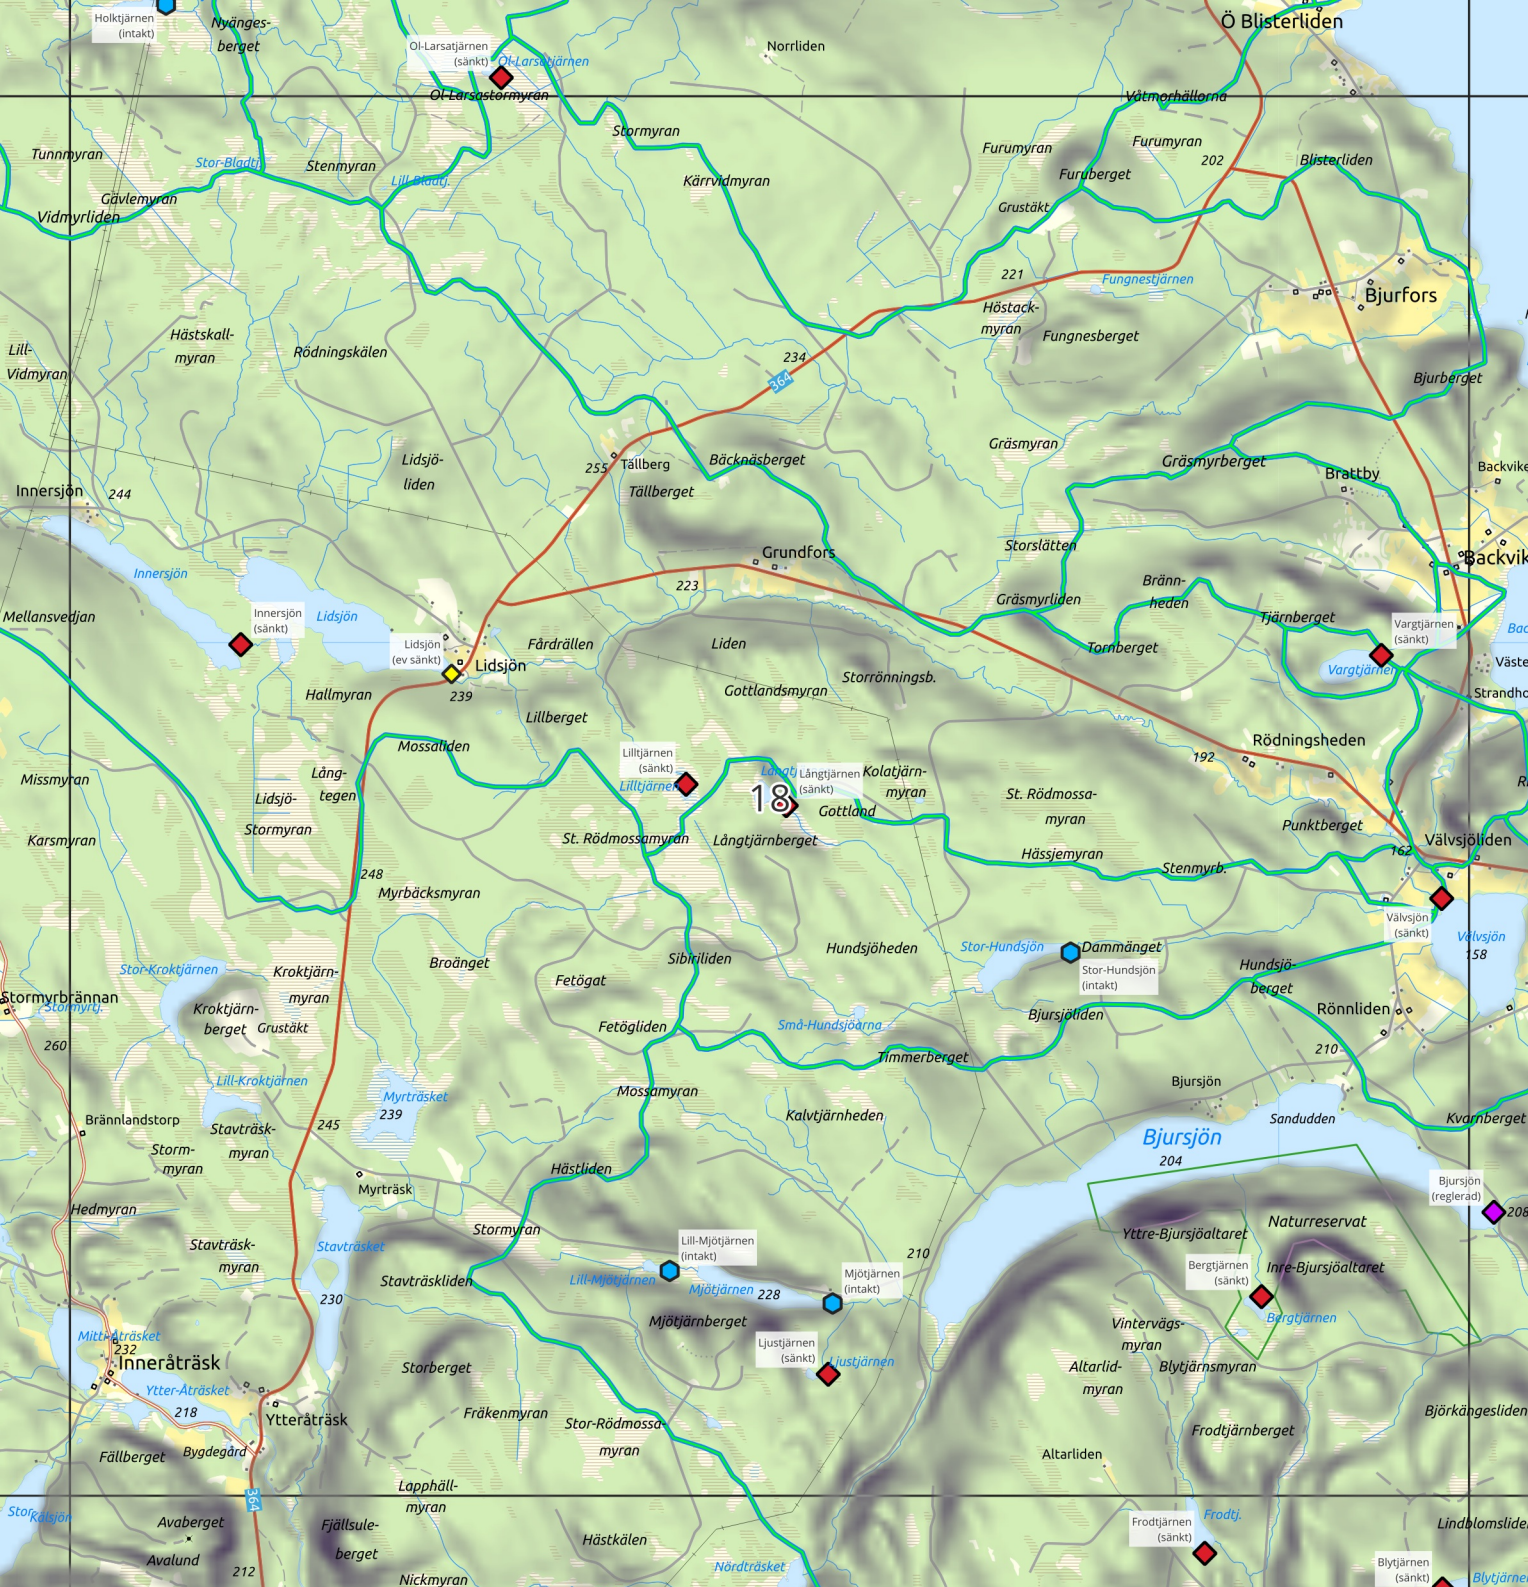
Kartblad 18

Sjöns namn	Bedömning	Primärsyfte	Kommentar
Vargtjärnen	sänkt	-	-
Välvsjön	sänkt	-	-
Stor-Hundsjön	intakt	-	-
Långtjärnen	sänkt	-	-
Lilltjärnen	sänkt	-	-
Lidsjön	ev sänkt	slätter	i stort sett urtappad år 1900
Innersjön	sänkt	slätter	strandhak på land är synligt
Ljustjärnen	sänkt	-	-
Mjötjärnen	intakt	-	-
Bergtjärnen	sänkt	-	-
Lill-Mjötjärnen	intakt	-	-

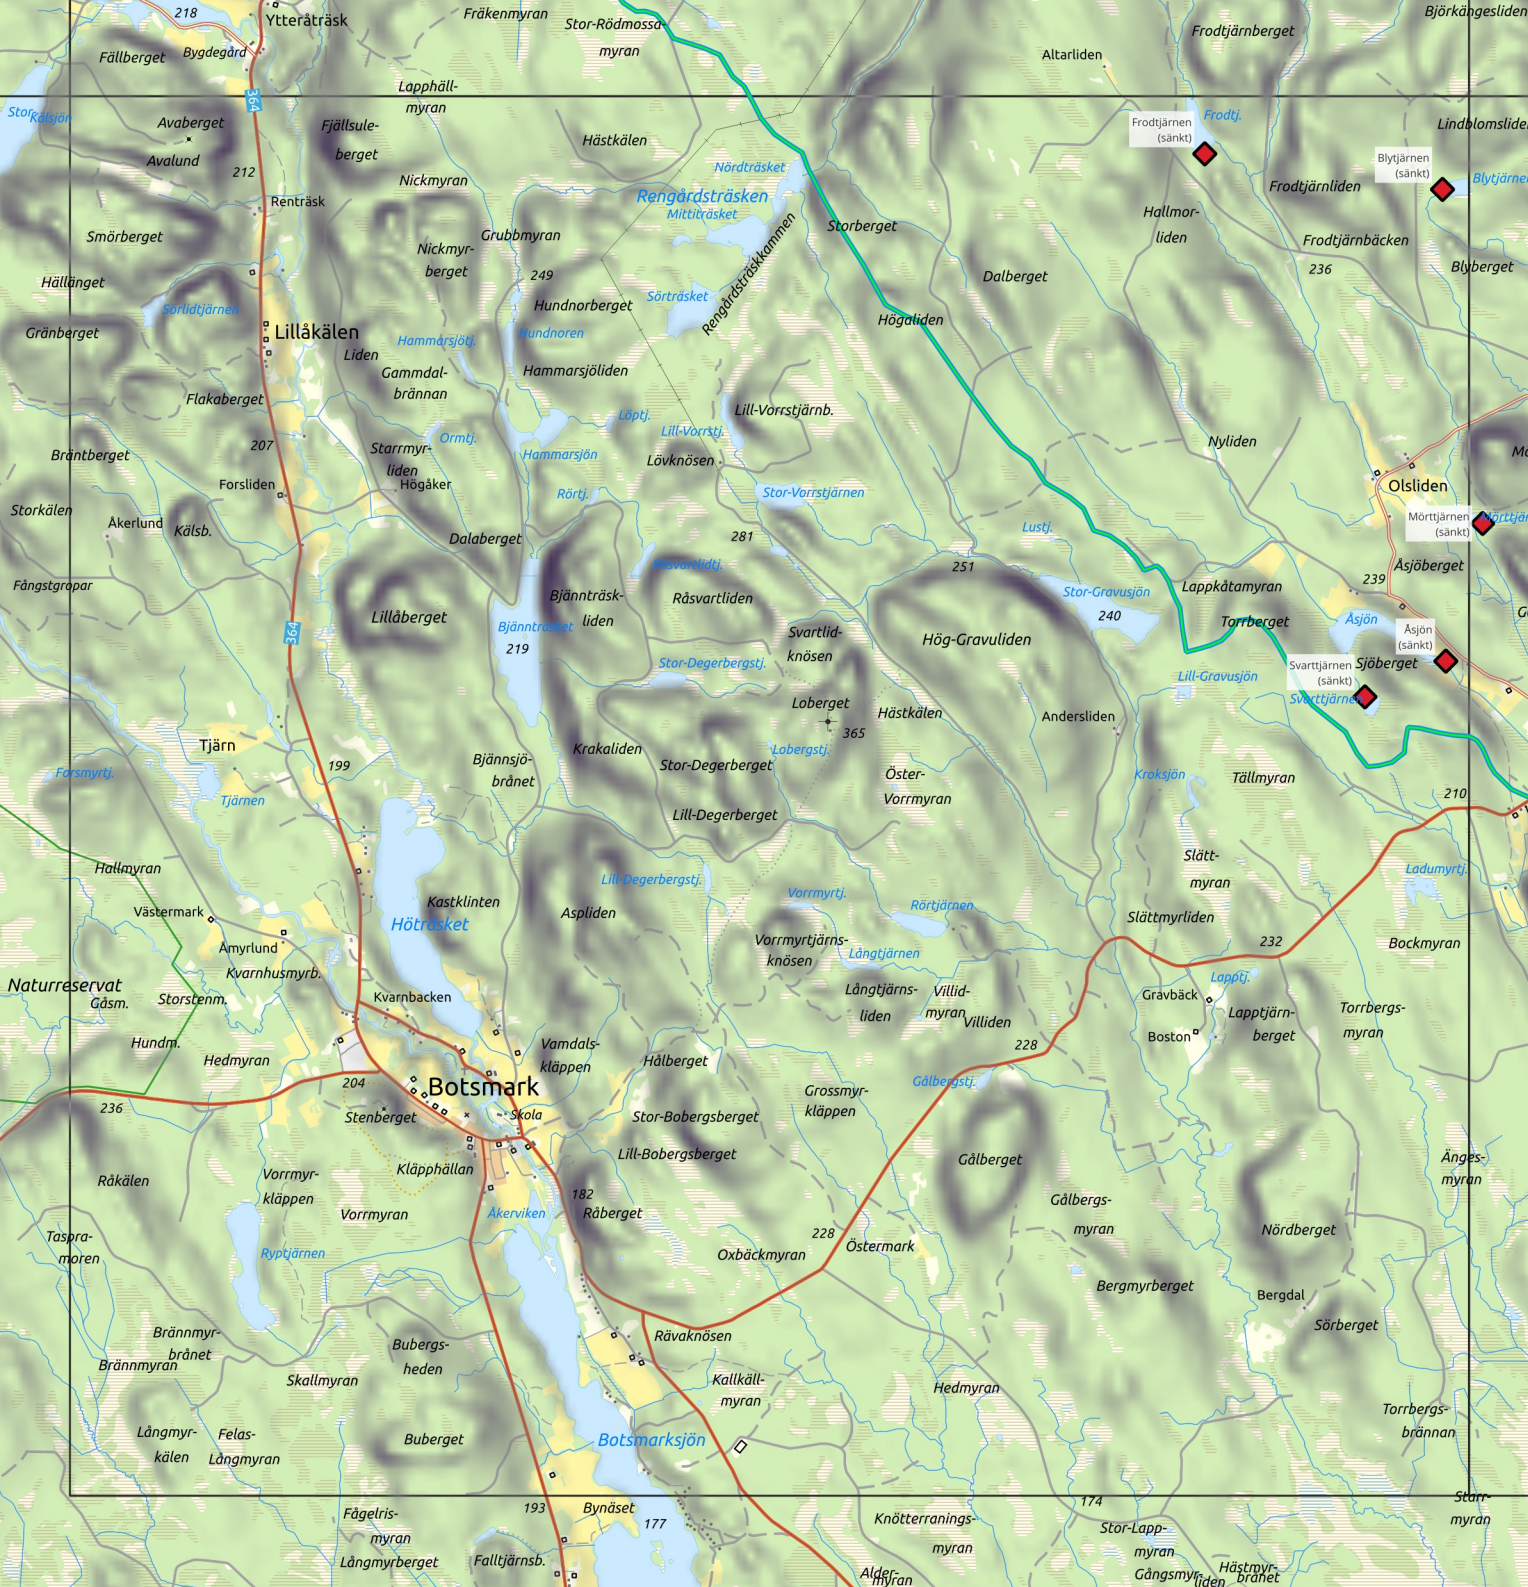
Kartblad 19

Sjöns namn	Bedömning	Primärsyfte	Kommentar
Svartjärnen sänkt	-	-	-
Äsjön sänkt	-	-	-
Blytjärnen sänkt	-	-	-
Frodtjärnen sänkt	-	-	-

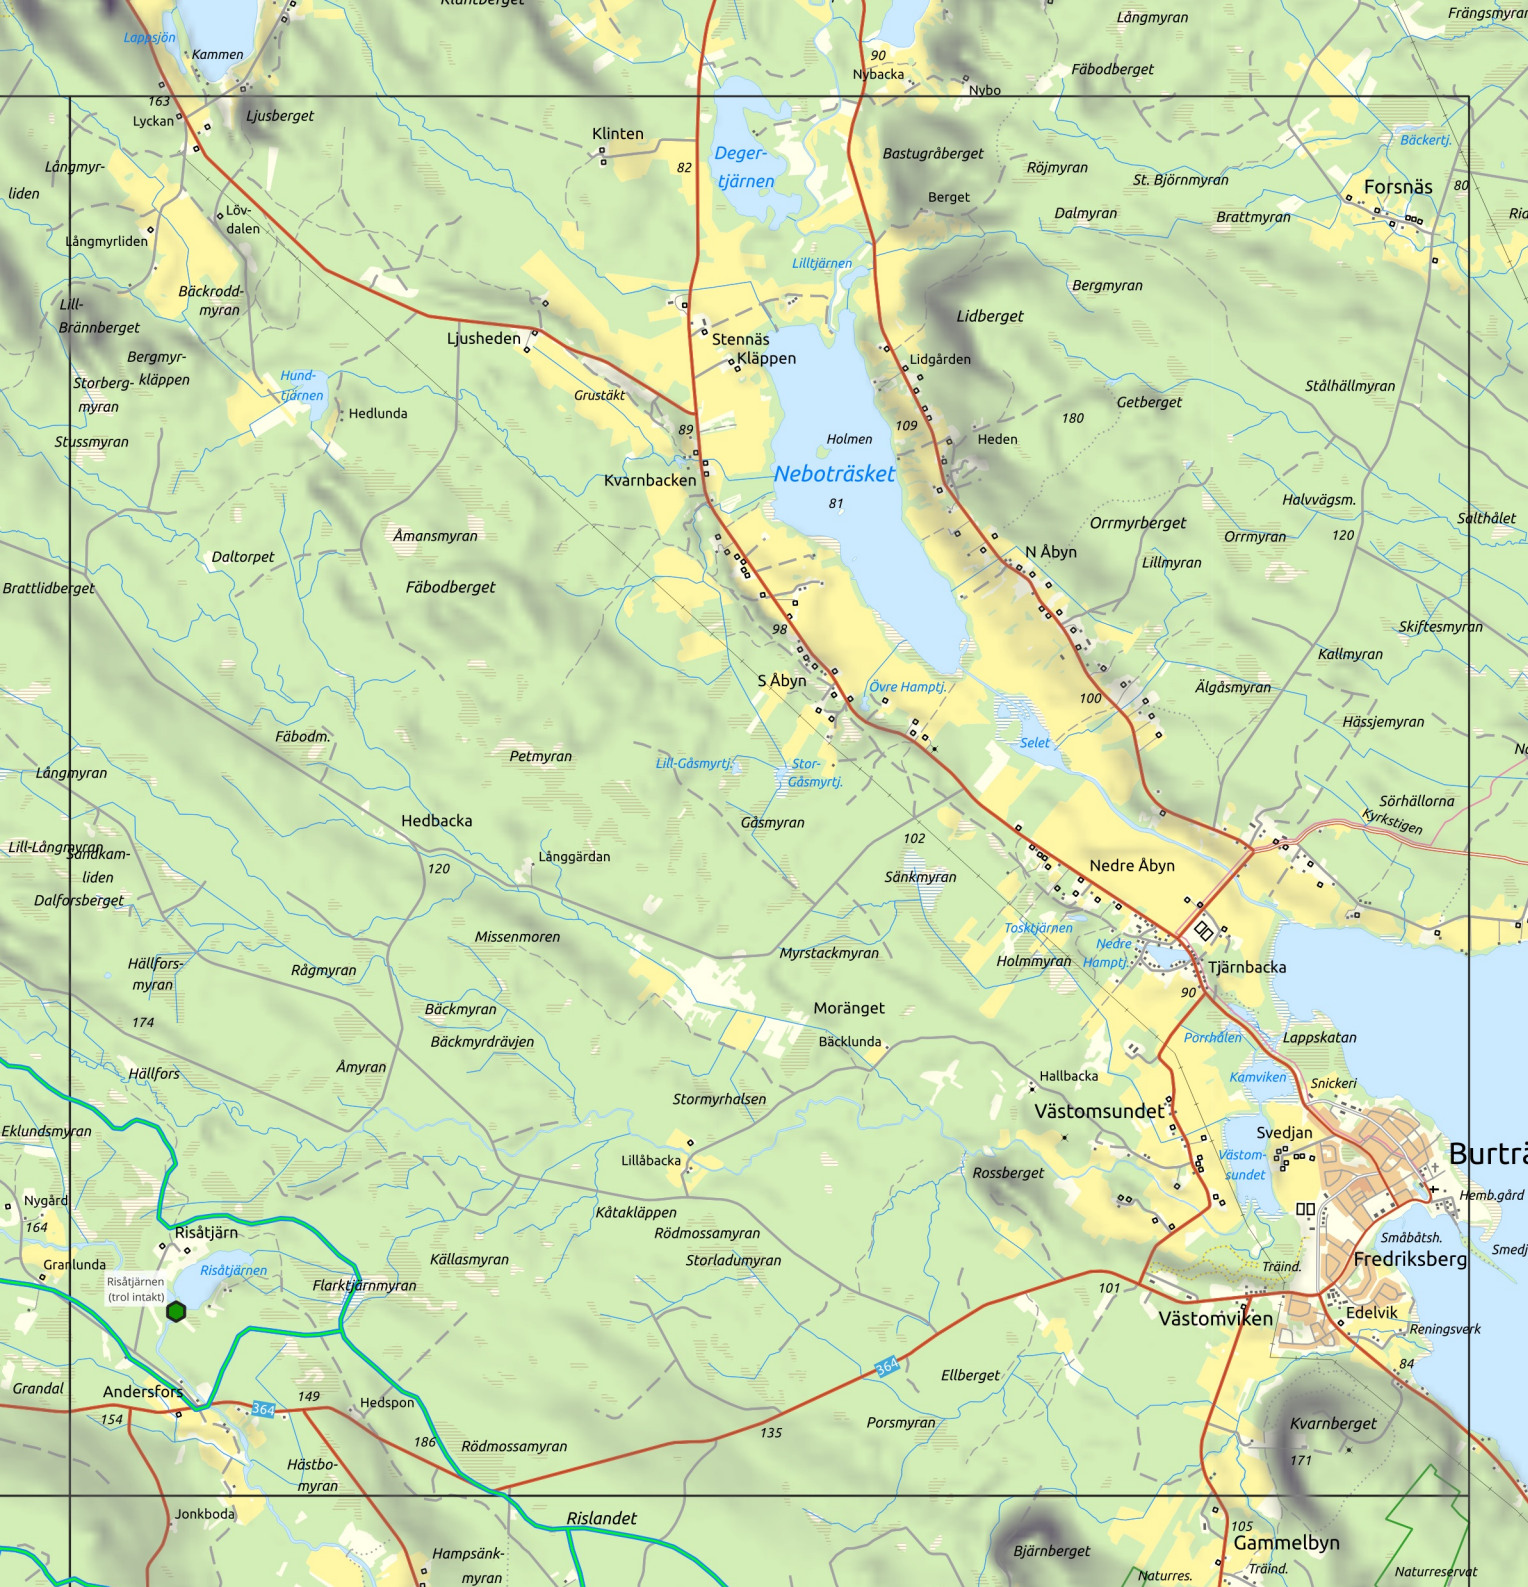
Kartblad 20

Risätjärnen	troligt intakt	-	-
-------------	----------------	---	---

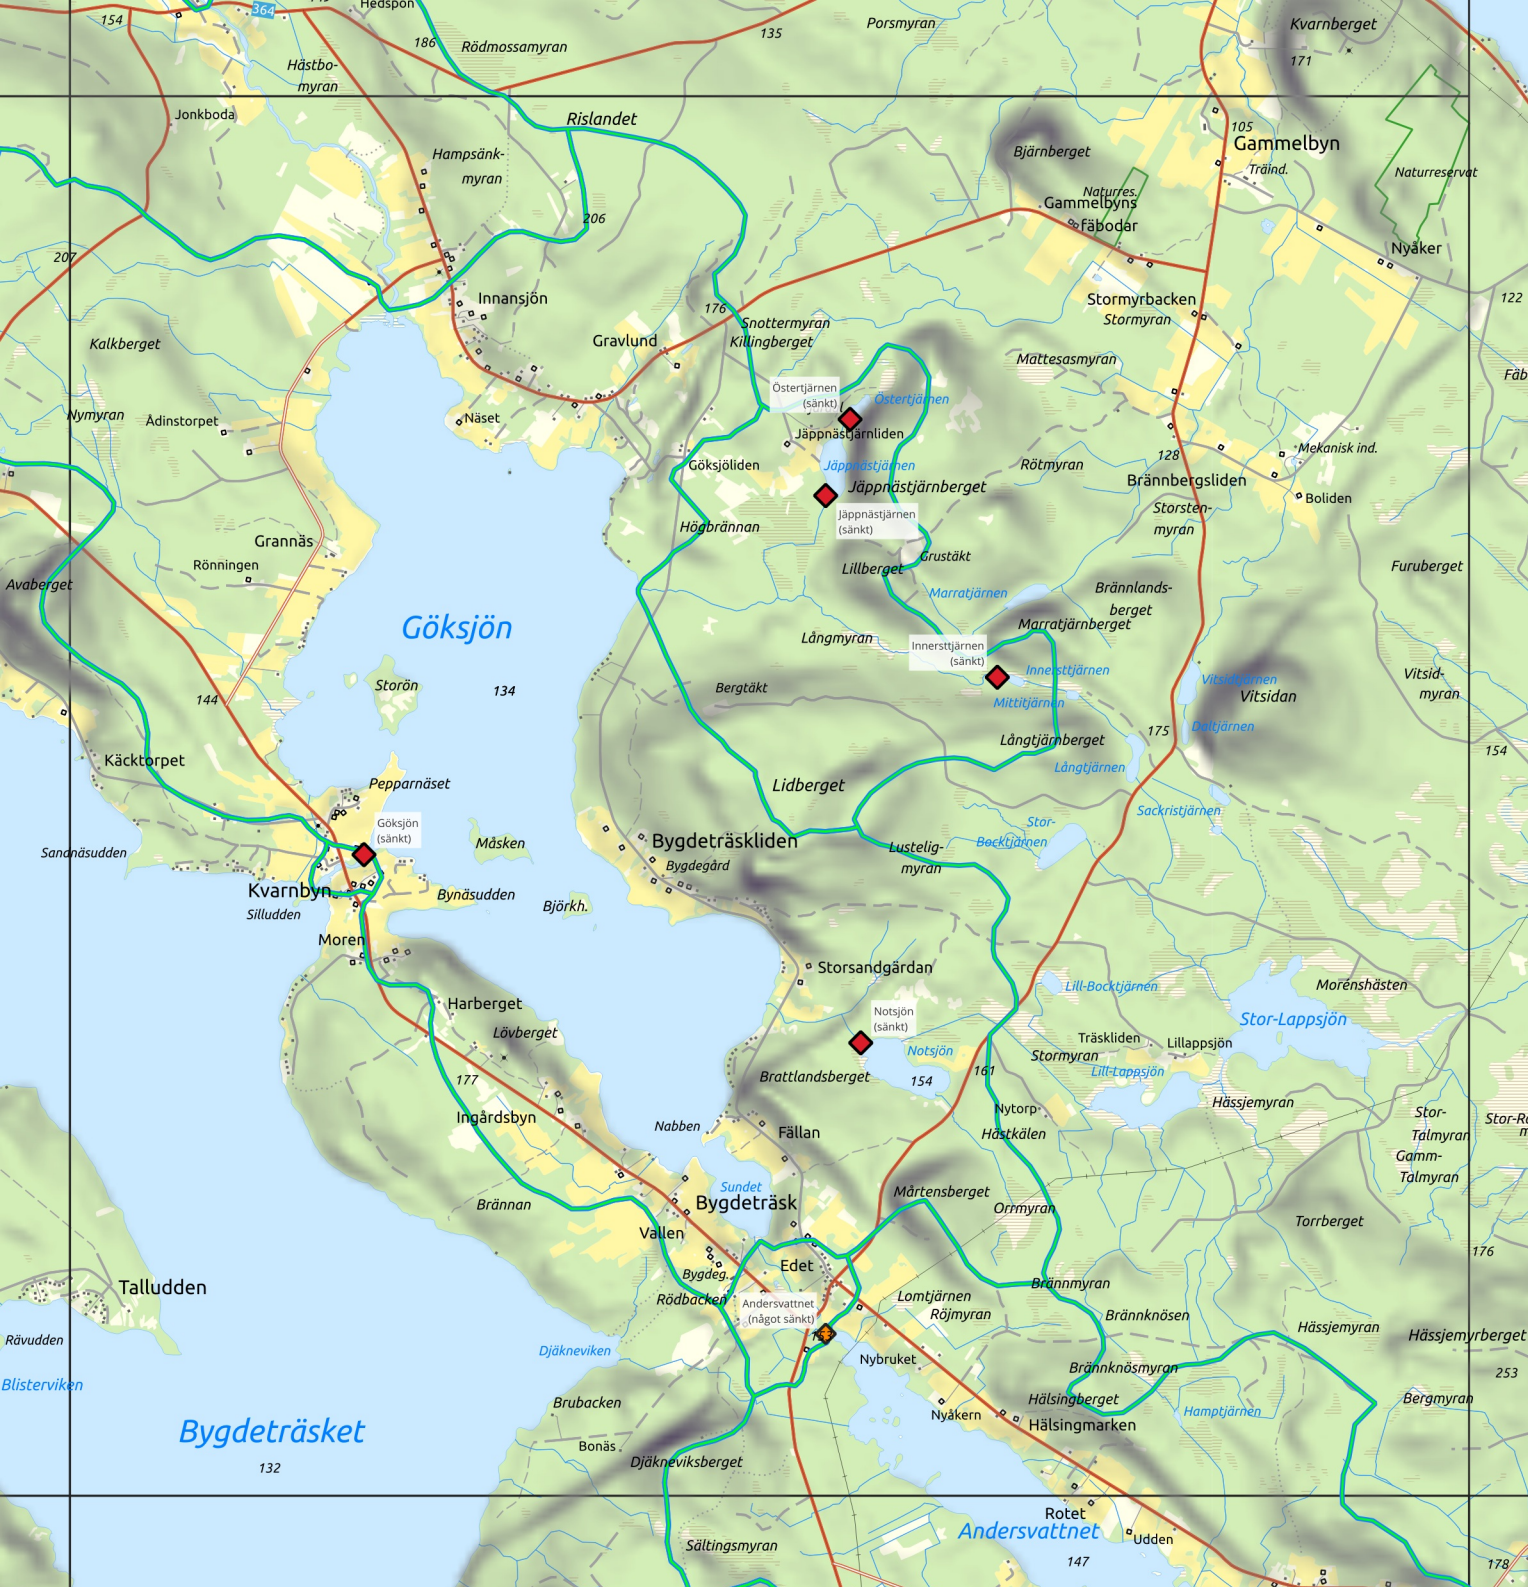
Kartblad 21

Sjöns namn	Bedömning	Primärsyfte	Kommentar
Andersvattnet	något sänkt	-	-
Göksjön	sänkt	-	-
Notsjön	sänkt	-	-
Innerstjärnen	sänkt	-	-
Jäppnästjärnen	sänkt	-	-
Östertjärnen	sänkt	-	-
