Förstudie: Sjösänkningar och andra nivåförändringar i sjöar inom Rickleåns avrinningsområde

Samverkansprojekt

Rickleån

Sjösänkningar och andra nivåförändringar i sjöar inom Rickleåns avrinningsområde

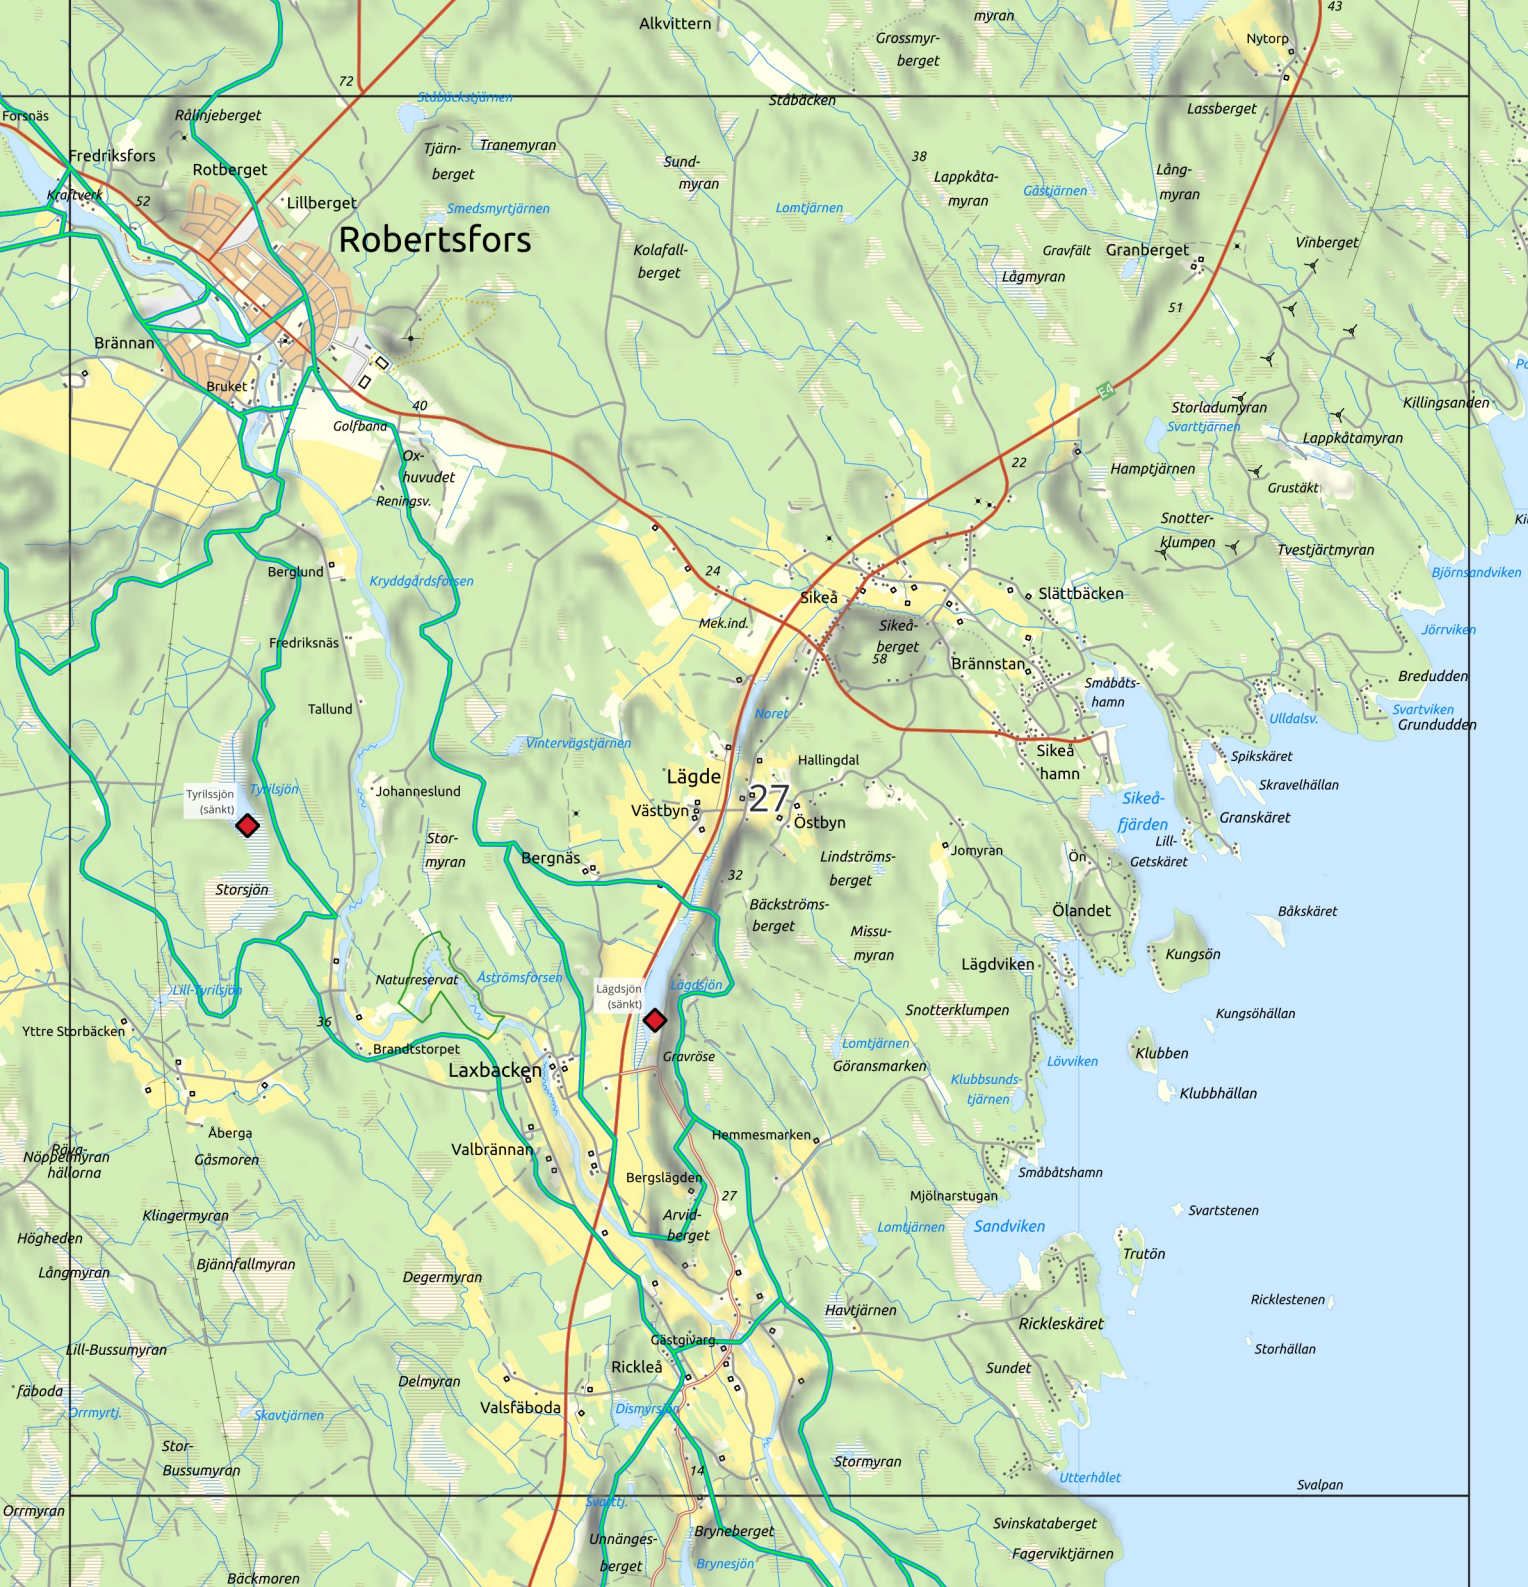
Kartblad 27

Sjöns namn	Bedömning	Primärsyfte	Kommentar
Lägdssjön	sänkt	jordbruk	extremt sur pga sur sulfatjord
Tyrilssjön	sänkt	slätter	saknar ca 90% av vattenspegel
