Några flygbilder över Högfjärden

Jan Åberg, Mellanbygdens vattenråd
29 augusti 2024

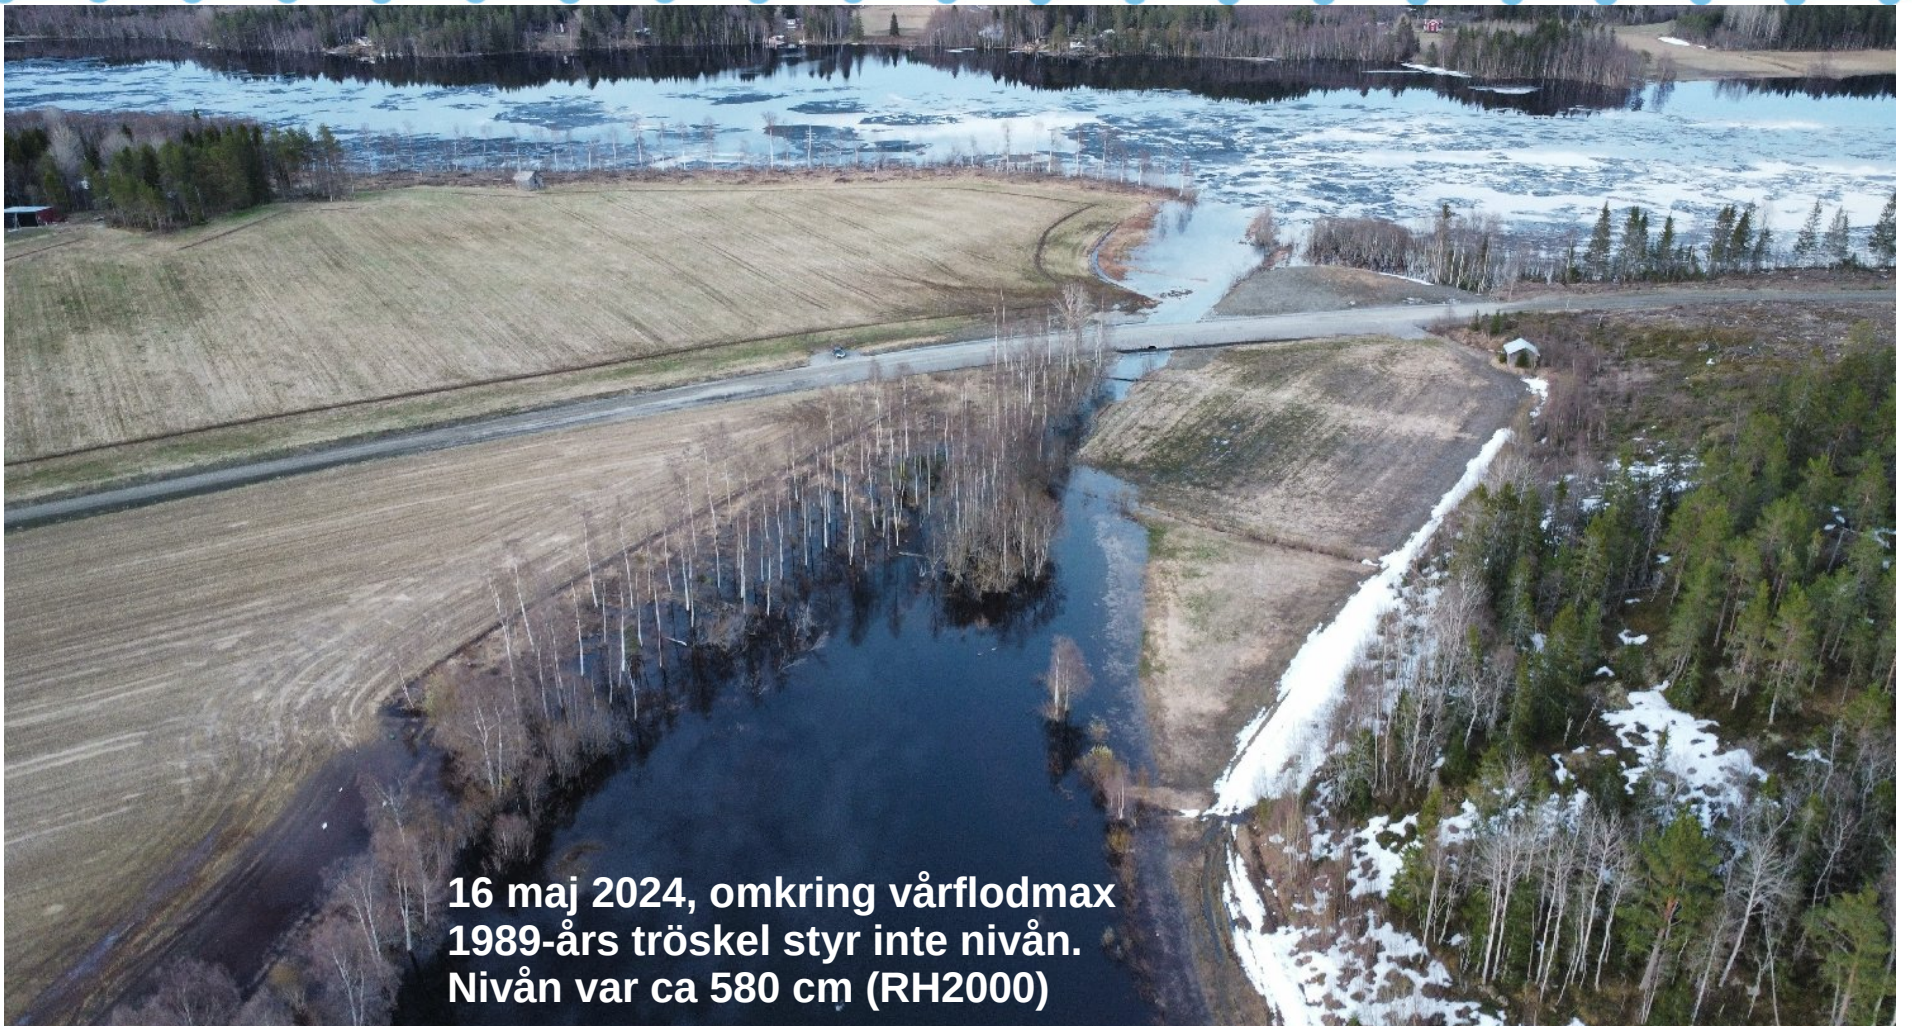
**16 maj 2024, omkring vårflodmax
1989-års tröskel styr inte nivån.
Nivån var ca 580 cm (RH2000)**

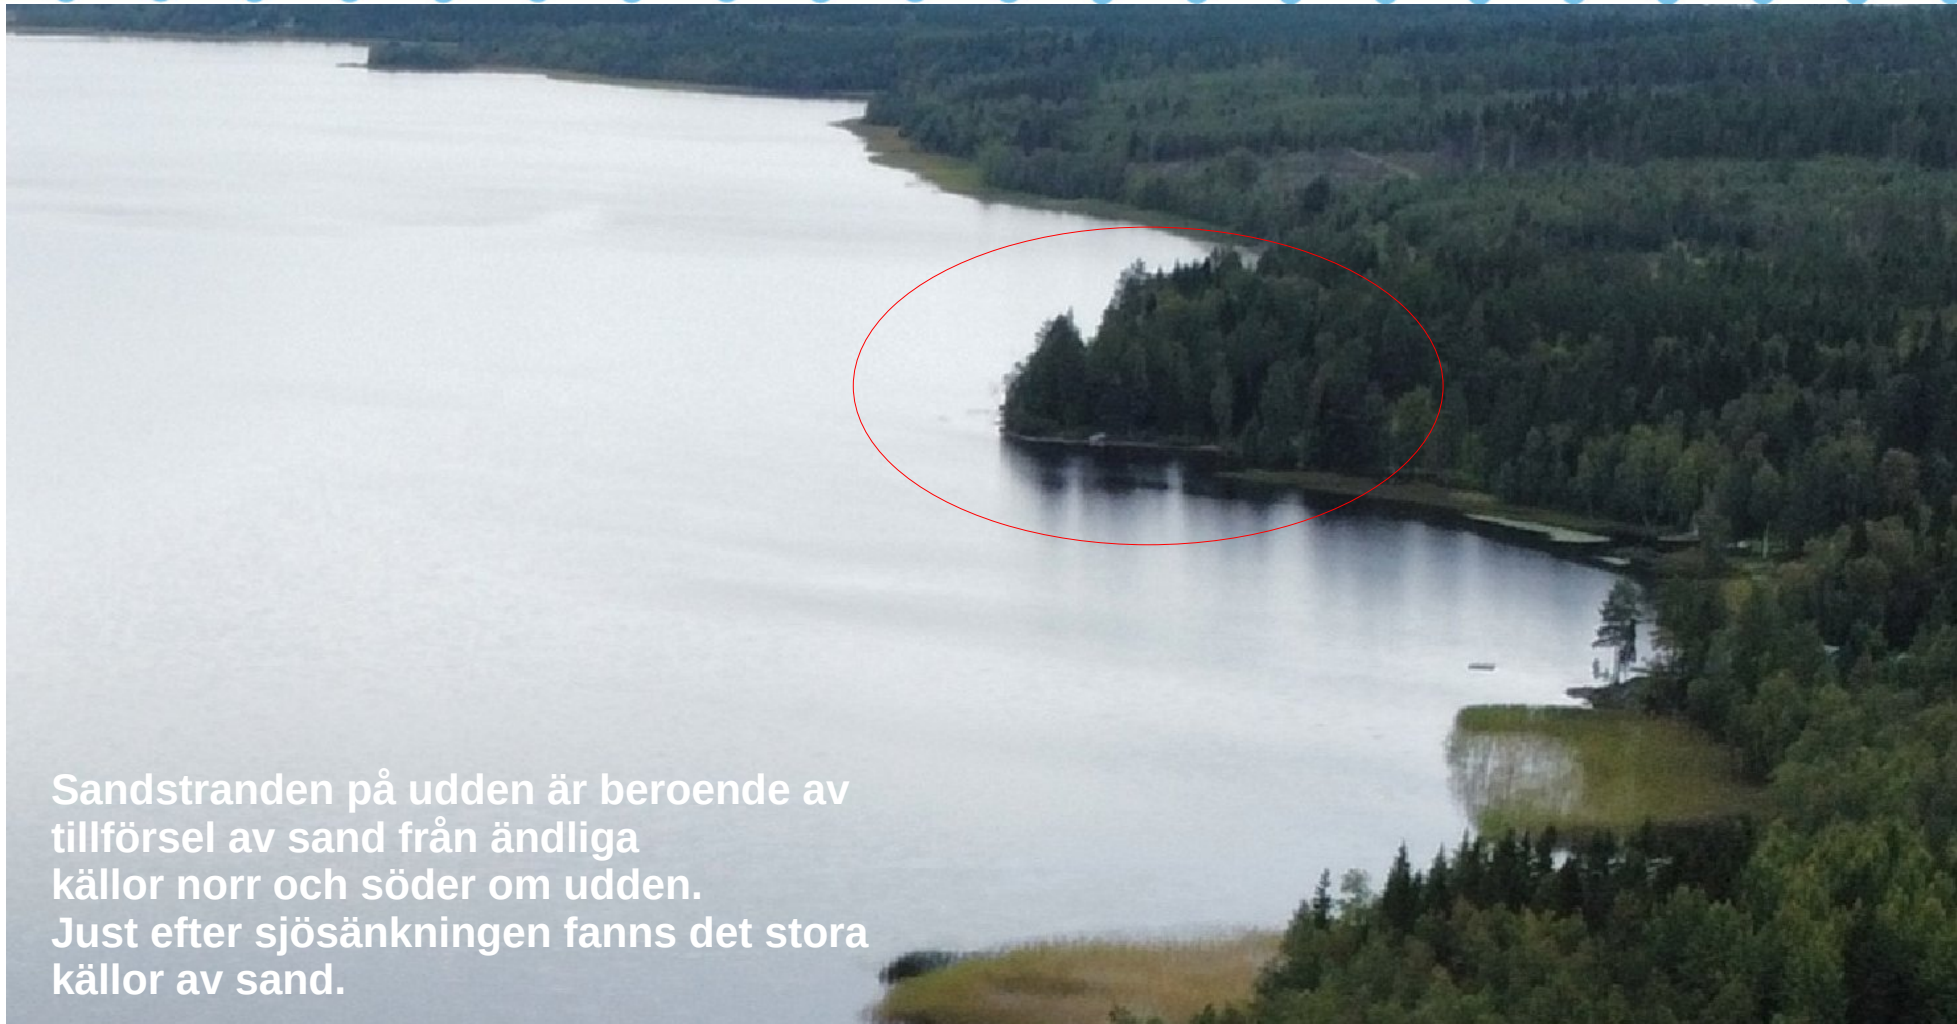
Sandstranden på udden är beroende av tillförsel av sand från ändliga källor norr och söder om udden. Just efter sjösänkningen fanns det stora källor av sand.

Sanden som flyttas med strandnära strömmar (littoraldriften) ackumuleras i vikar, men i takt med att vegetation återkoloniserar sjön, minskar sanddriften. Efter sjösänkningen bildades sandstränder i flera vikar. De flesta sådana stränder är idag återkoloniserade av vattenvegetationen.

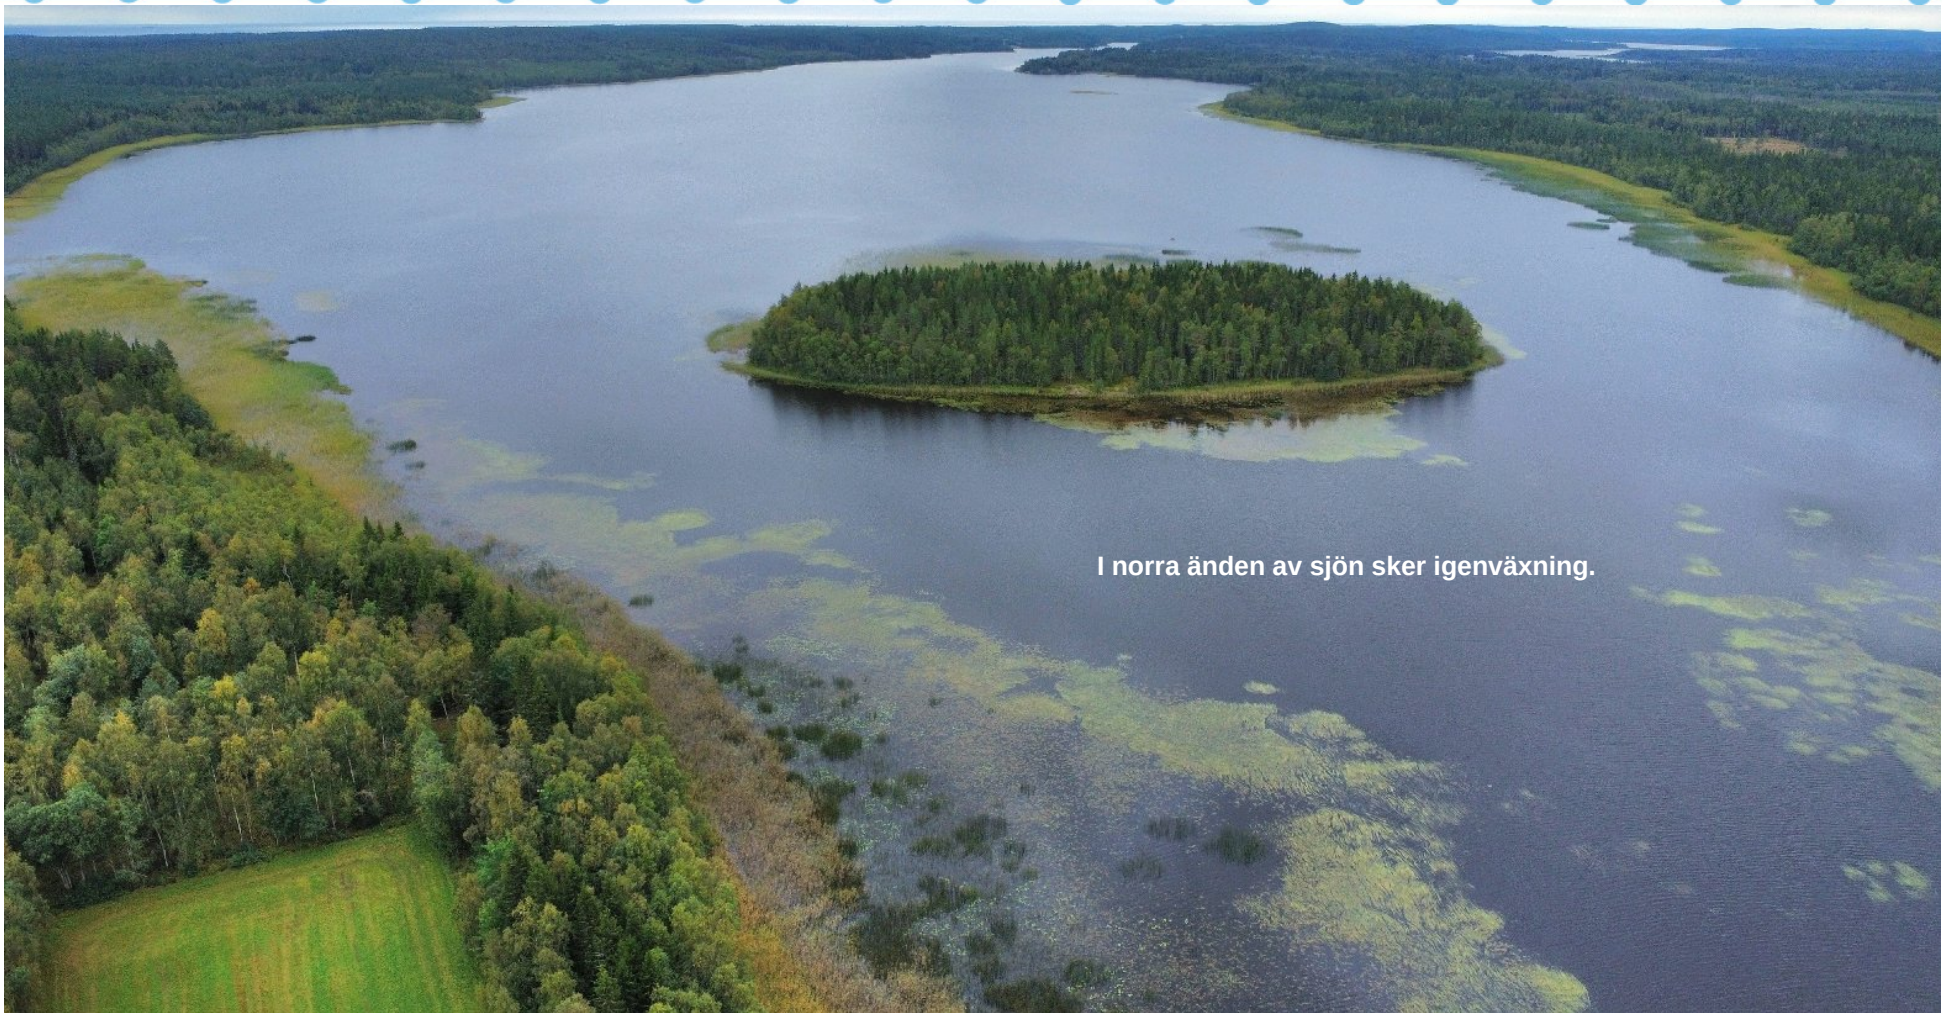
I norra änden av sjön sker igenväxning.
