# Vänforsbäcken

*(sträckan från Vänforssjöns utlopp och ca 1 km nedströms)*

- beskrivning av vattendragets karaktär och innehåll av död ved samt förslag på vattenvårdsåtgärder inom pågående LOVA-projekt.

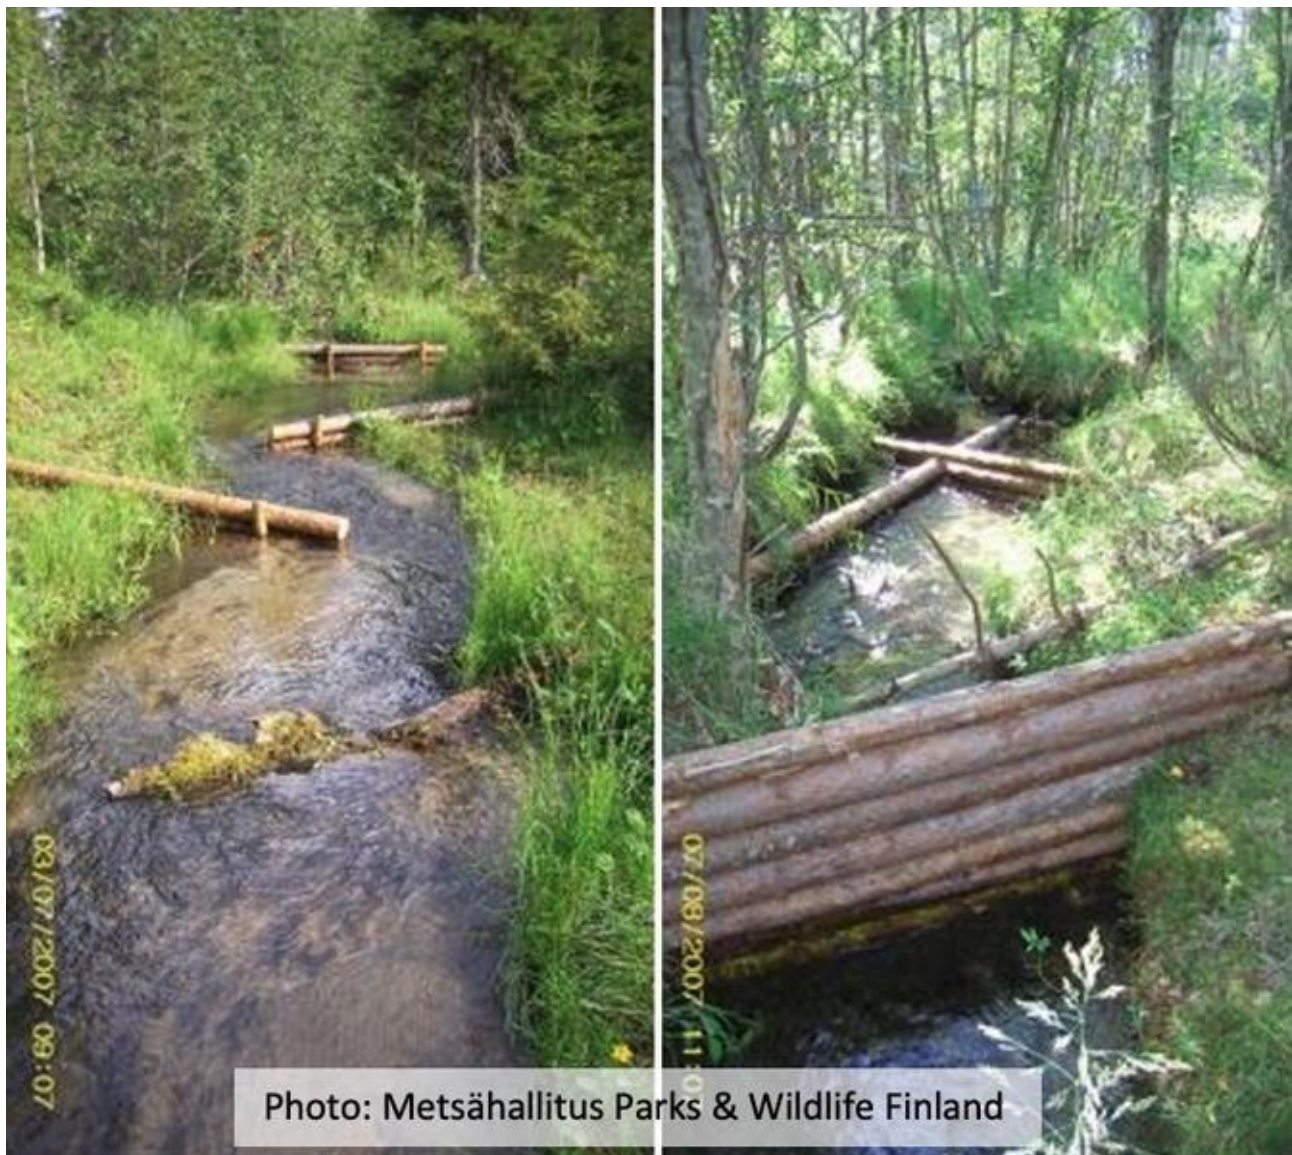
**Figur 1:** Exempel på manuellt utplacerade strukturer inom projektet LIFE-revives.

T.v. Typ 2 i detta projekt – Meandringsåtgärder. En tidigare plan botten ges struktur med ved.

T.h. Typ 5 i detta projekt – Timmerbröt. Bäckens flödar fritt vid normala flöden men bromsas upp och stiger upp upp på ett svämplan vid höga flöden.

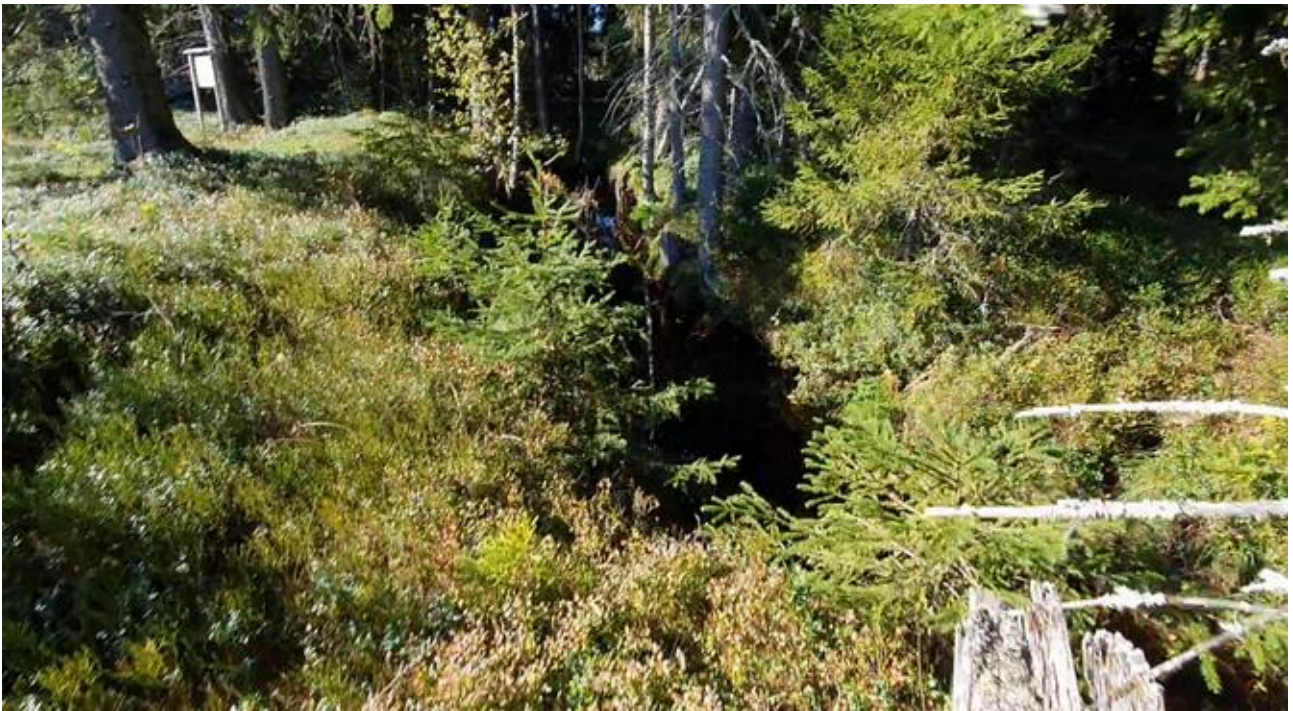
Den andra skylten sett från sjön

*Åtgärder inom LOVA-projektet: Meandringshjälpmedel, "reningsverk", tillföra ved till vattendraget.*

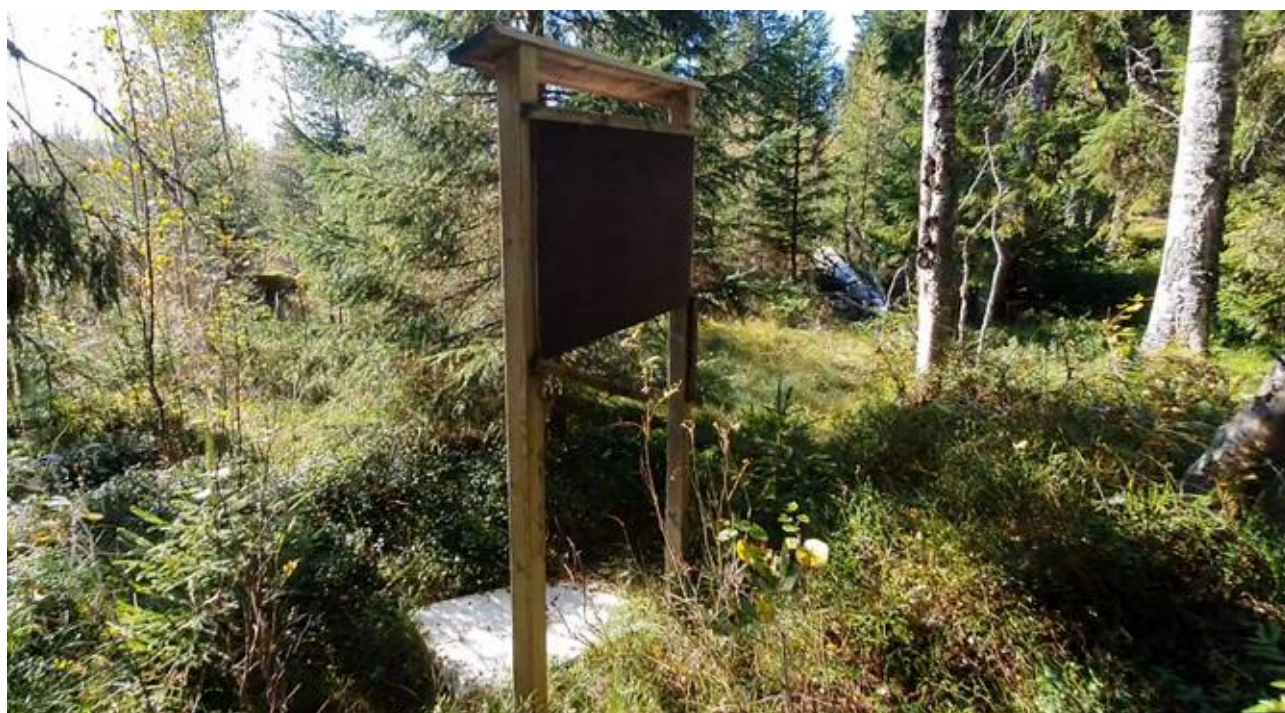
Skylt mycket nära bäcken

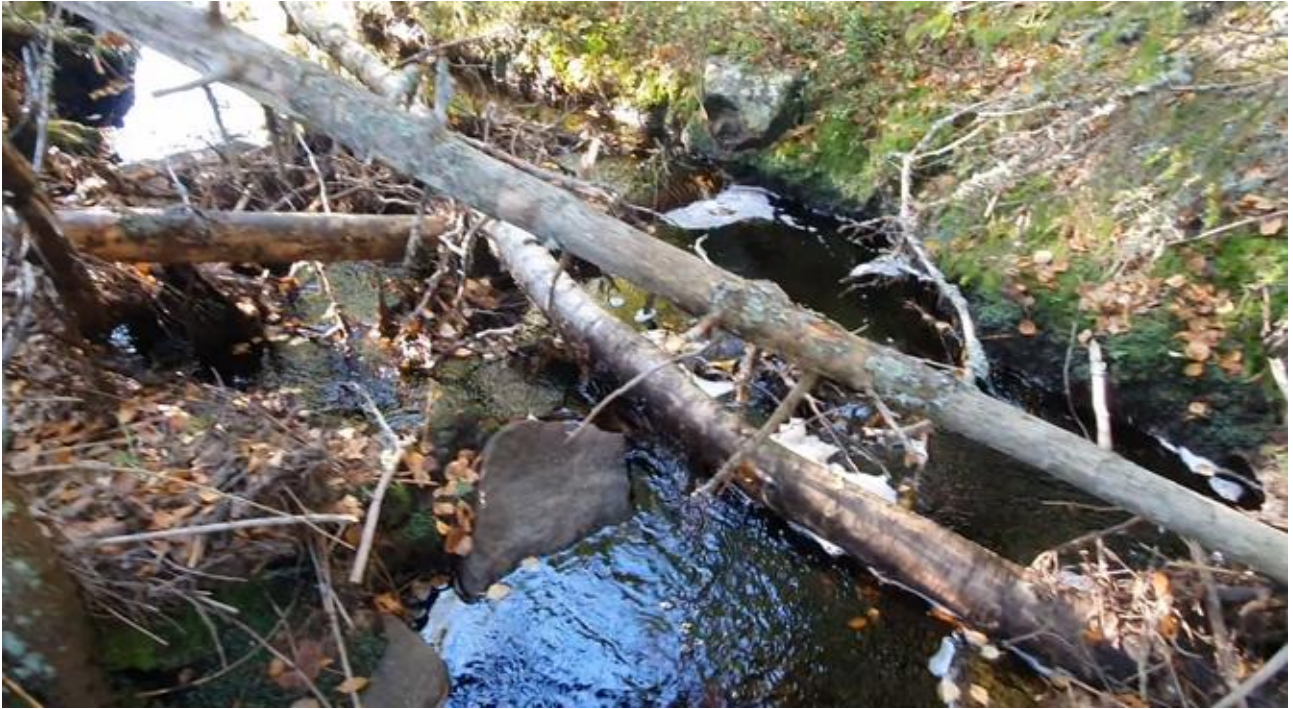
Tillfällig fors (kort sträcka). Målbild.

*Åtgärder inom LOVA-projektet: Lägga tillbaka block och tillföra ved till vattendraget.*

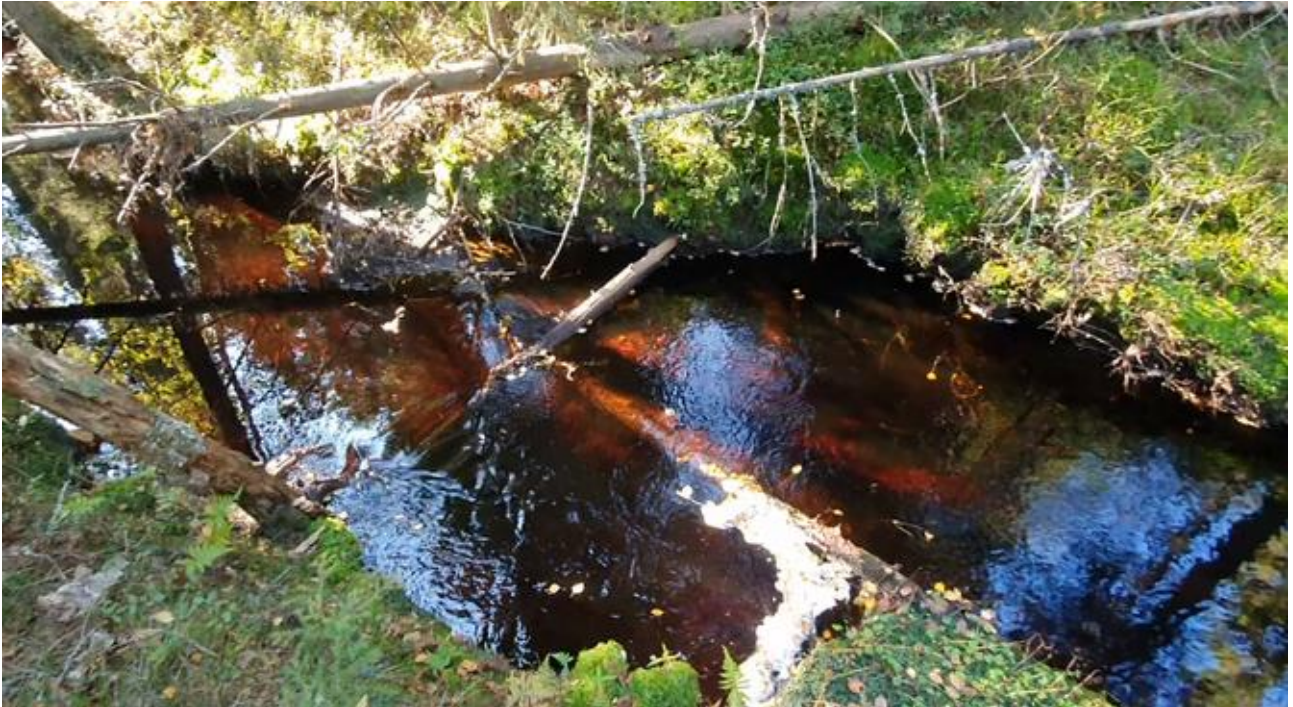
Målbild.

Åtgärder inom LOVA-projektet: Meandringshjälpmedel, "reningsverk", tillföra ved till vattendraget.

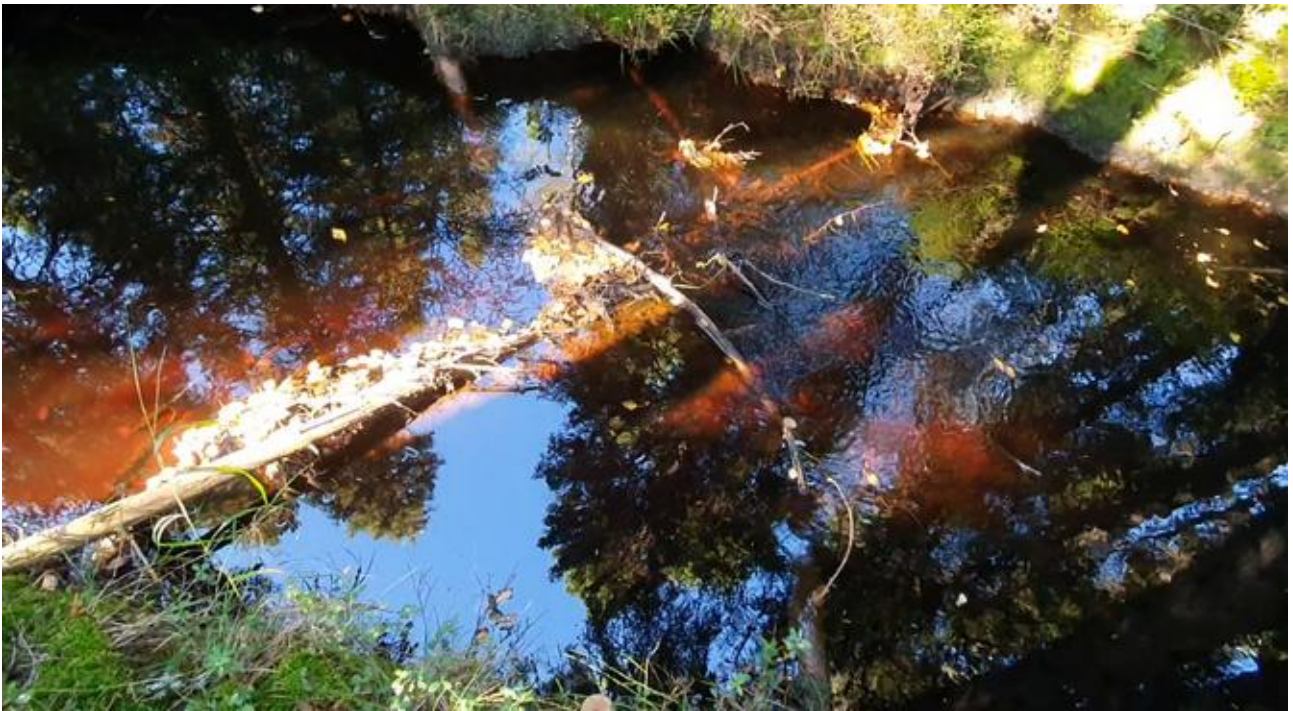
Målbild

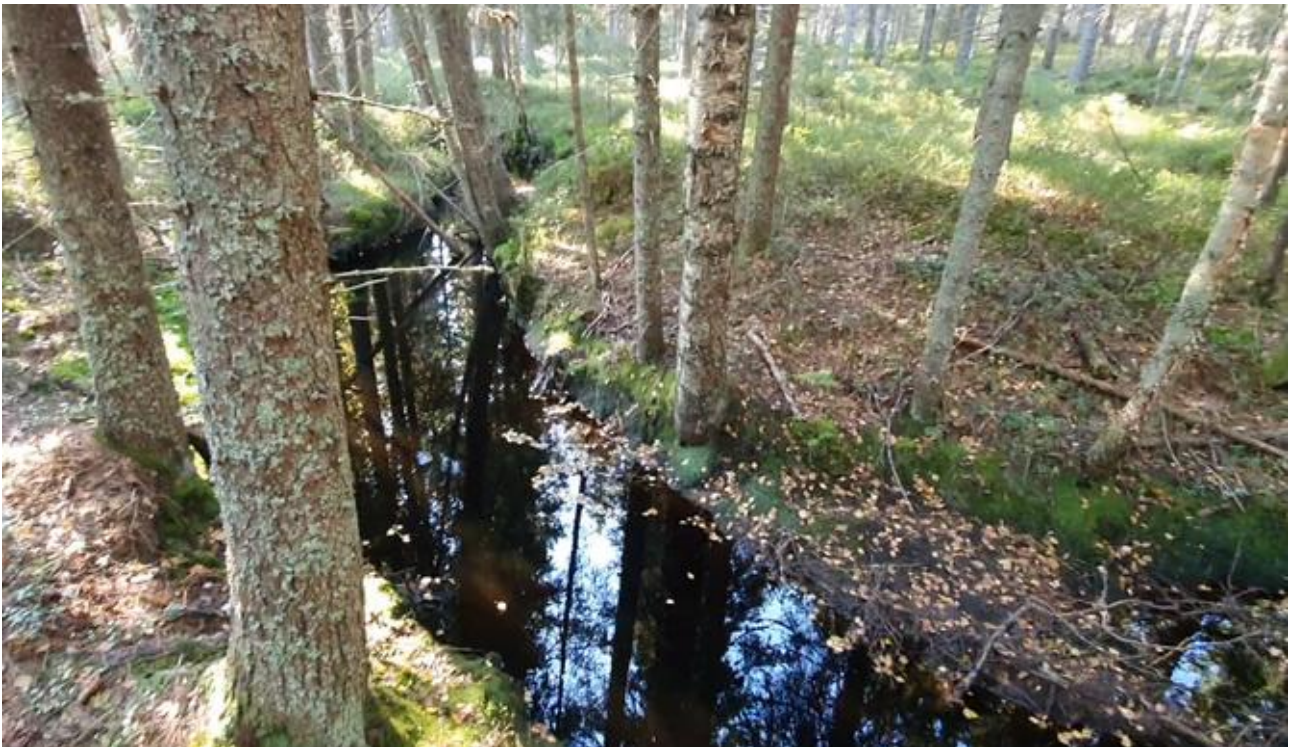
Innerkurva med finsediment

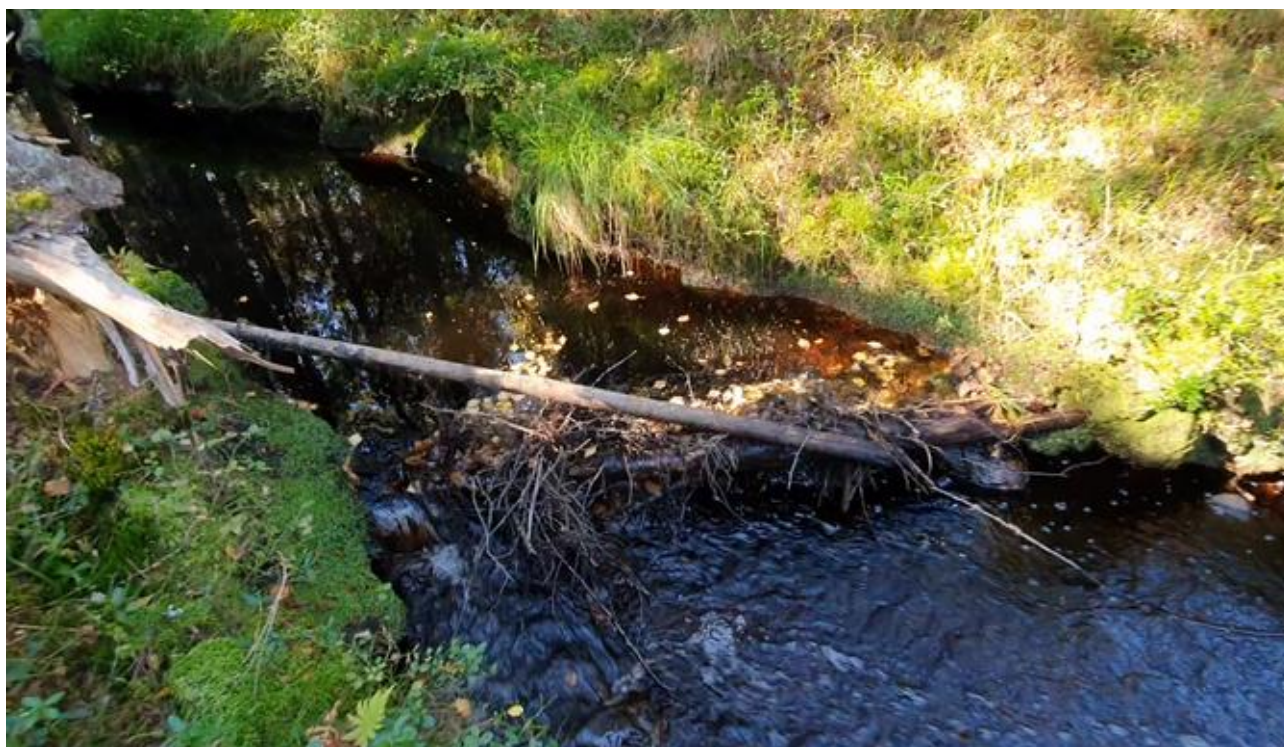
Typisk forsacke skapad av död ved.

*Åtgärder inom LOVA-projektet: Lägga tillbaka block och tillföra ved till vattendraget.*

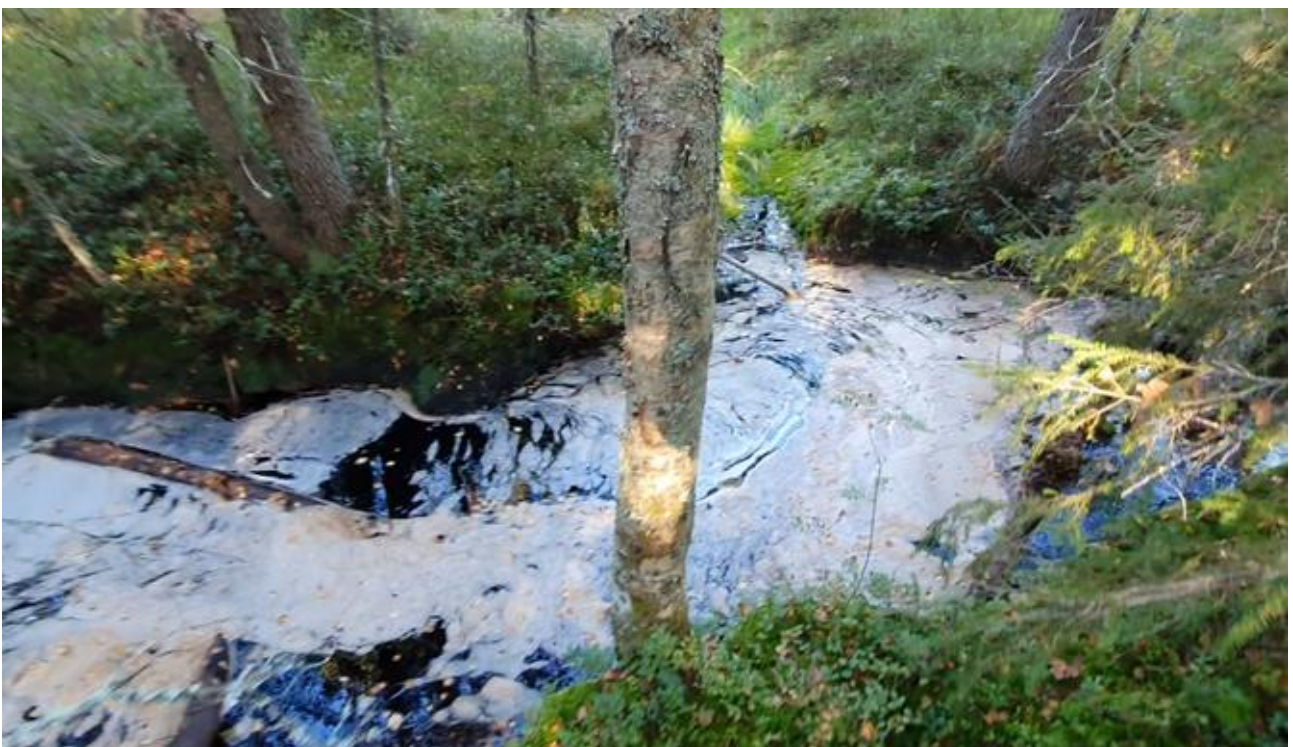
Mycket död ved i vattnet där diket ansluter från den dränerade strängflarkmyren. Målbild.

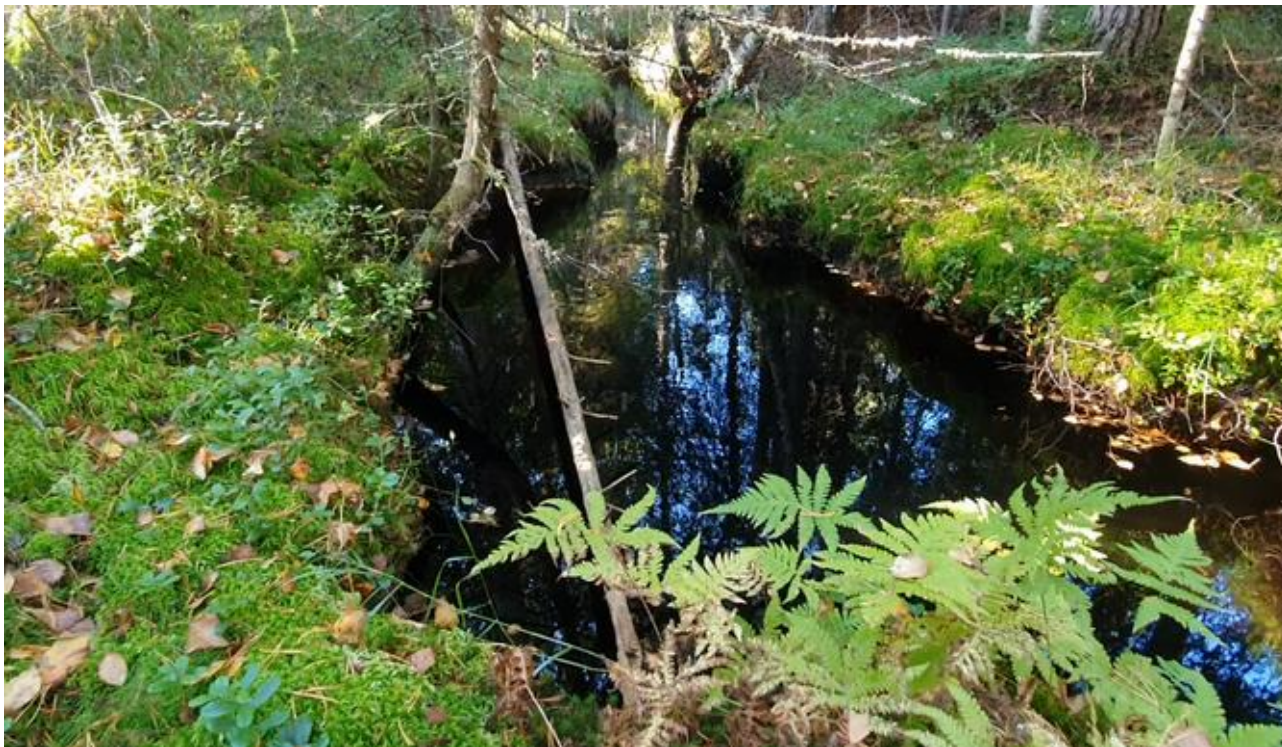
Liten hölja

Åtgärder inom LOVA-projektet: Lägga tillbaka block och tillföra ved till vattendraget.

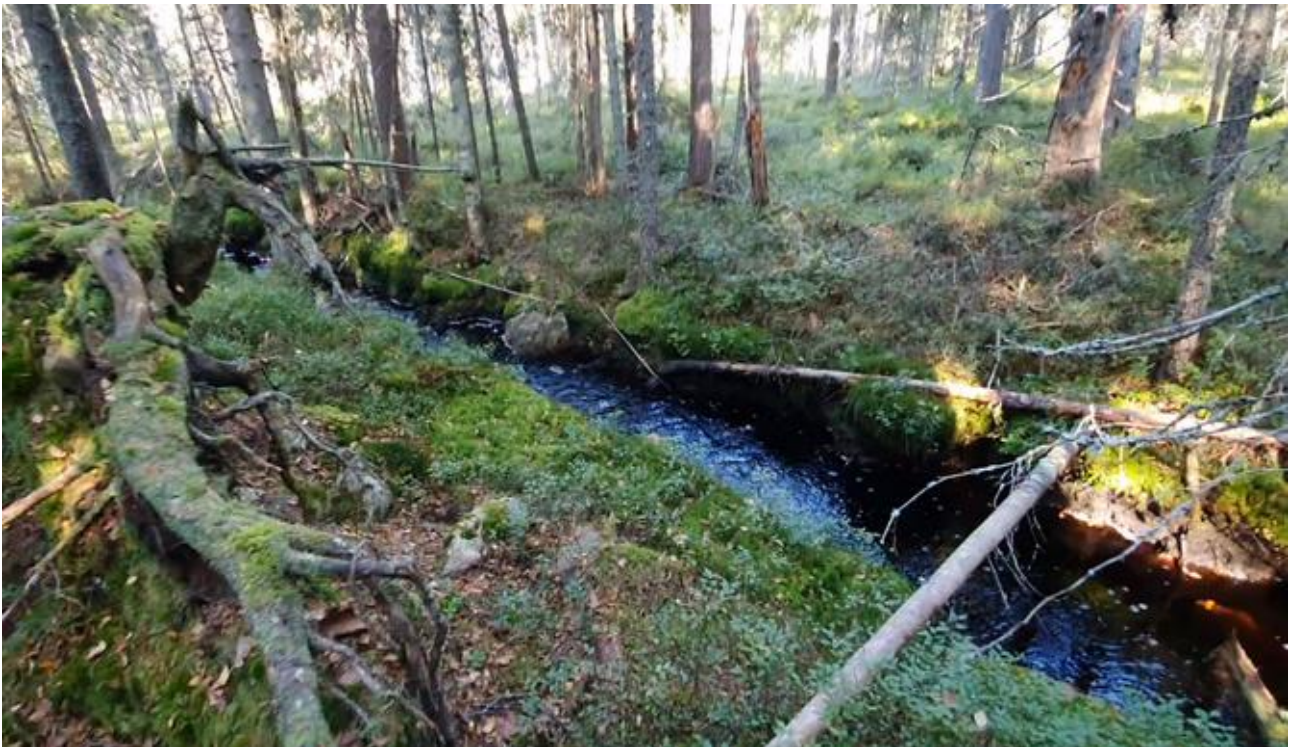
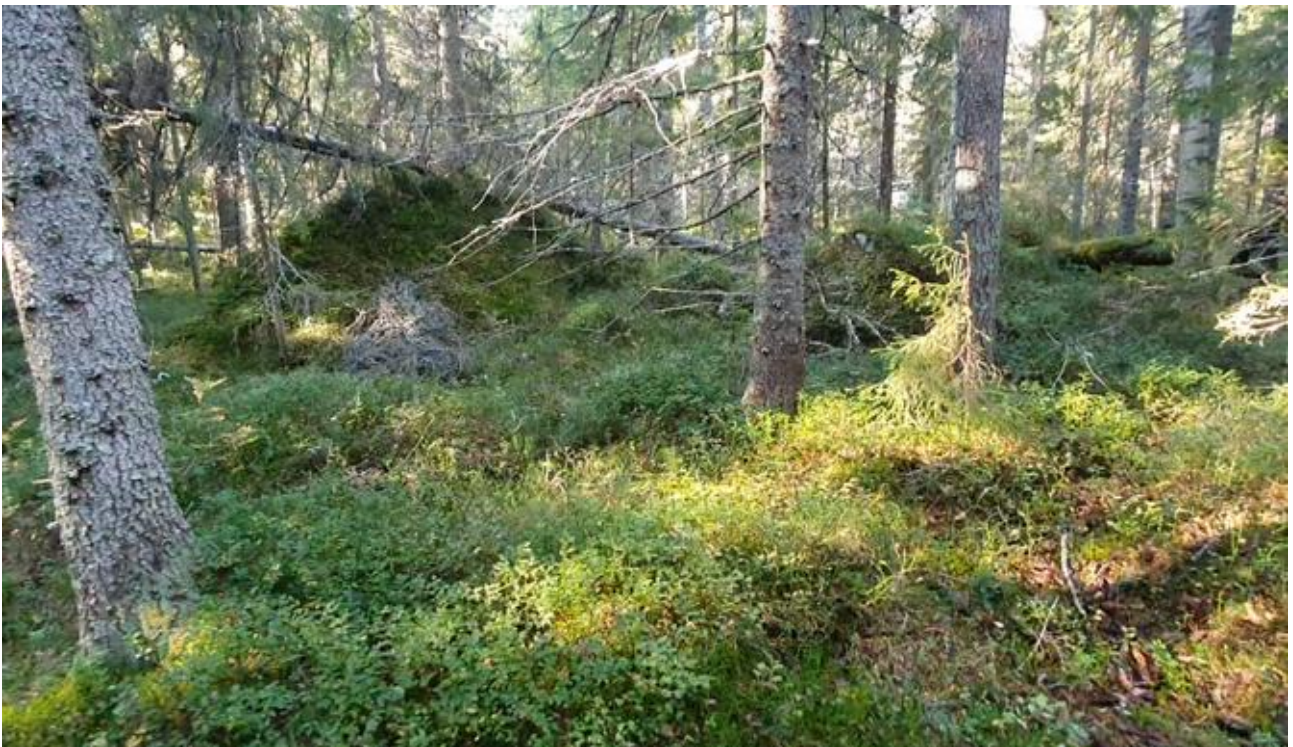
Två större block/hällar på södra sidan av bäckfåran

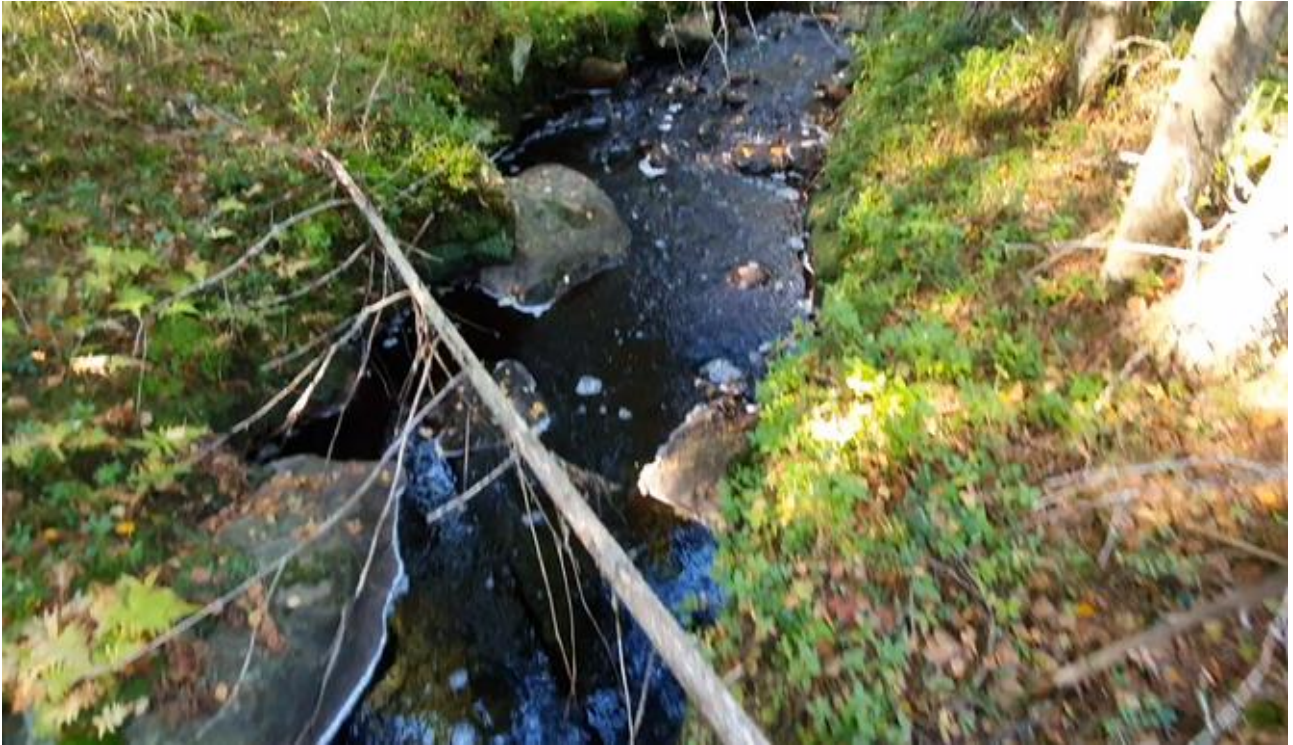
Typiskt utseende på sträckan.

*Åtgärder inom LOVA-projektet: Lägga tillbaka block och tillföra ved till vattendraget.*

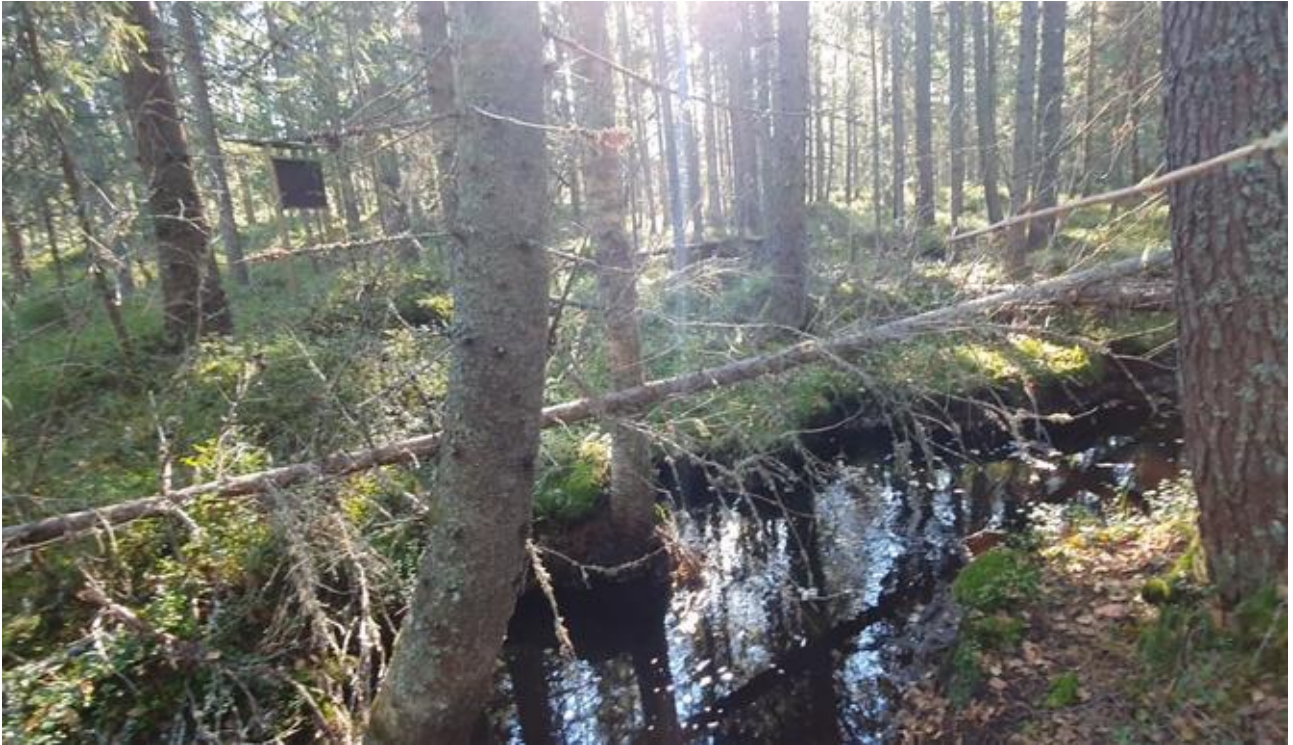
Vy mot skylten på delsträcka 9

Åtgärder inom LOVA-projektet: Lägga tillbaka block och tillföra ved till vattendraget.

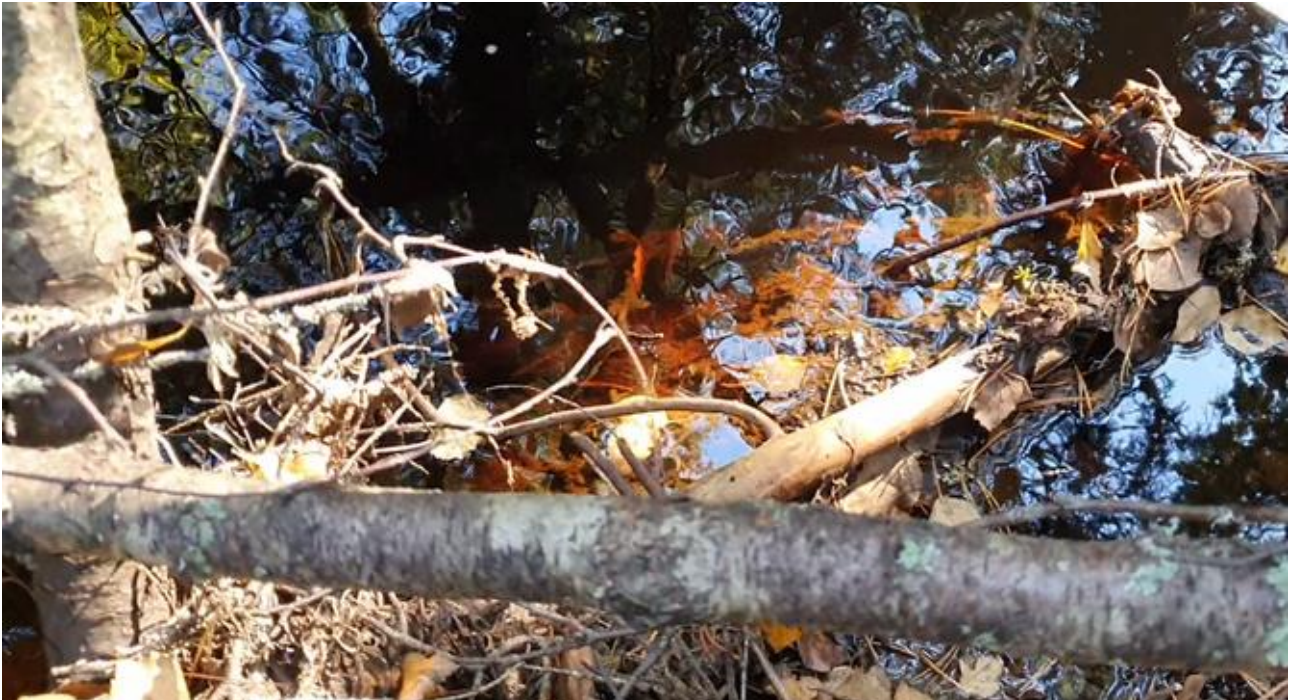
Exempel på biofilm på grenar och död ved

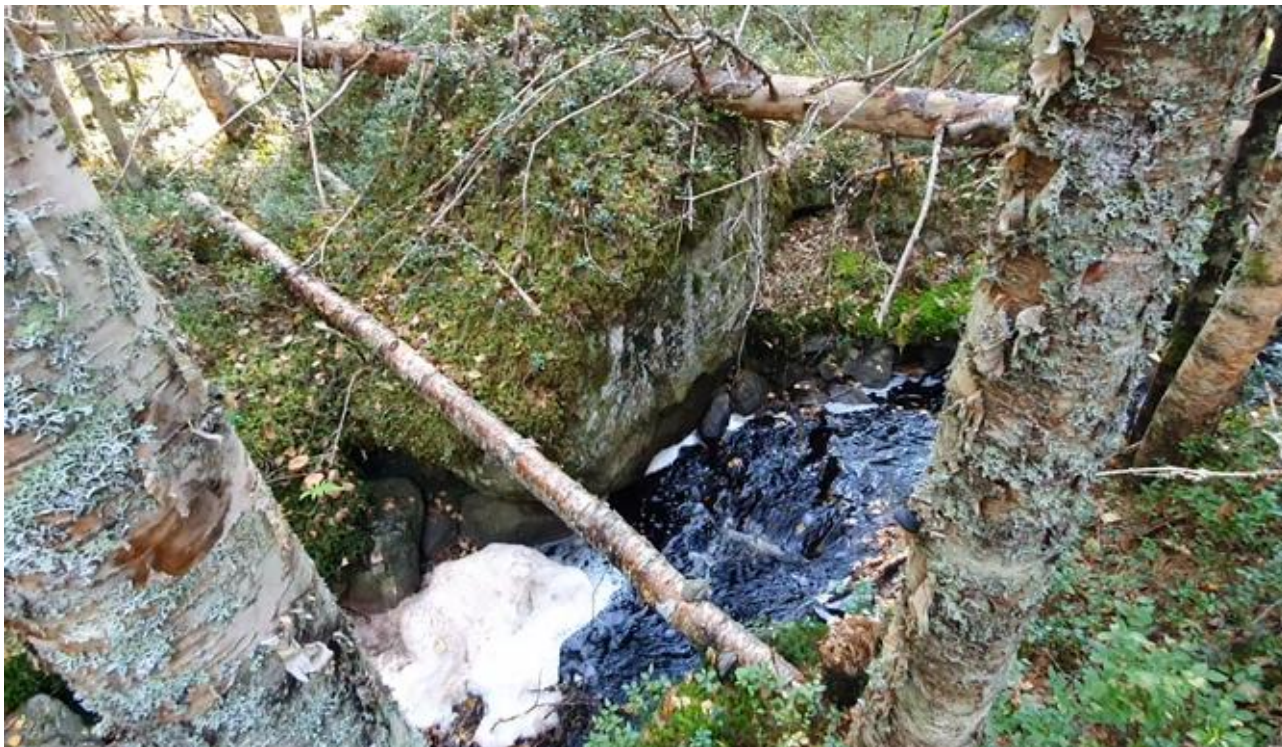
Ca 2 m högt block snuddar bäckfåran

Åtgärder inom LOVA-projektet: Lägga tillbaka block och tillföra ved till vattendraget.

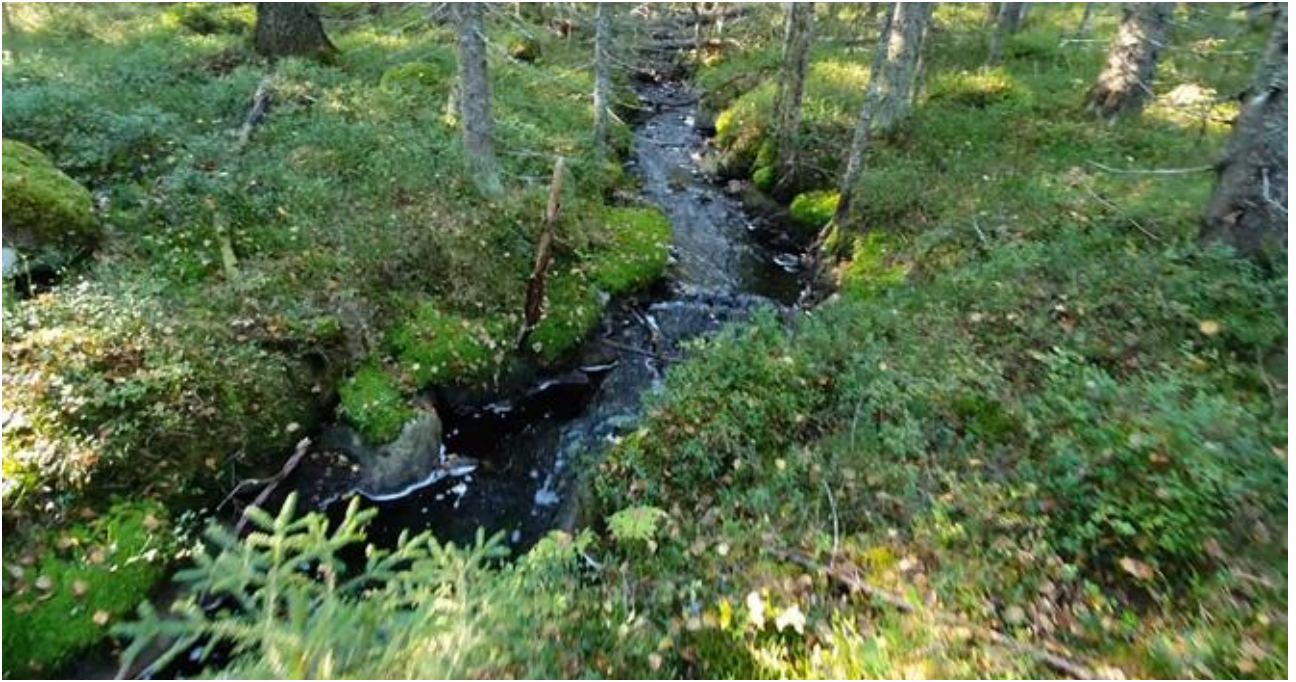
Liten mängd död ved.

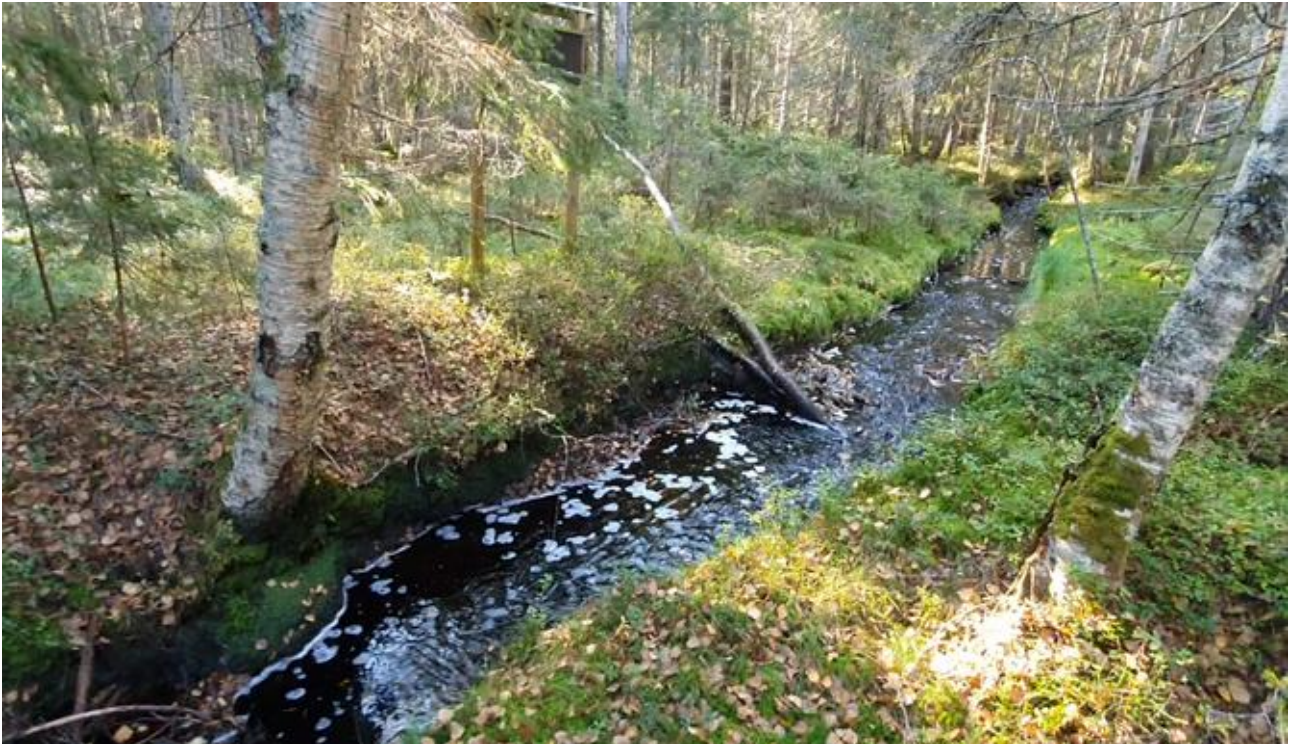
Liten mängd död ved.

Åtgärder inom LOVA-projektet: Lägga tillbaka block och tillföra ved till vattendraget.

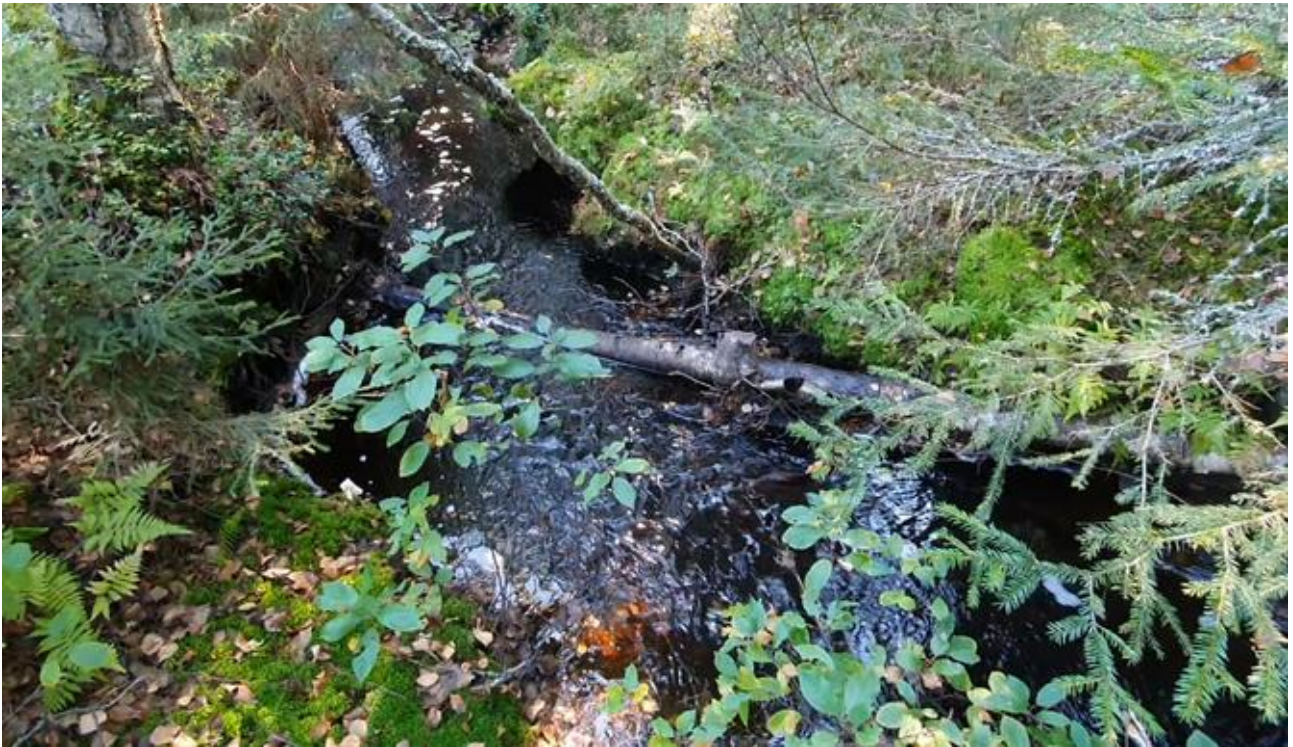
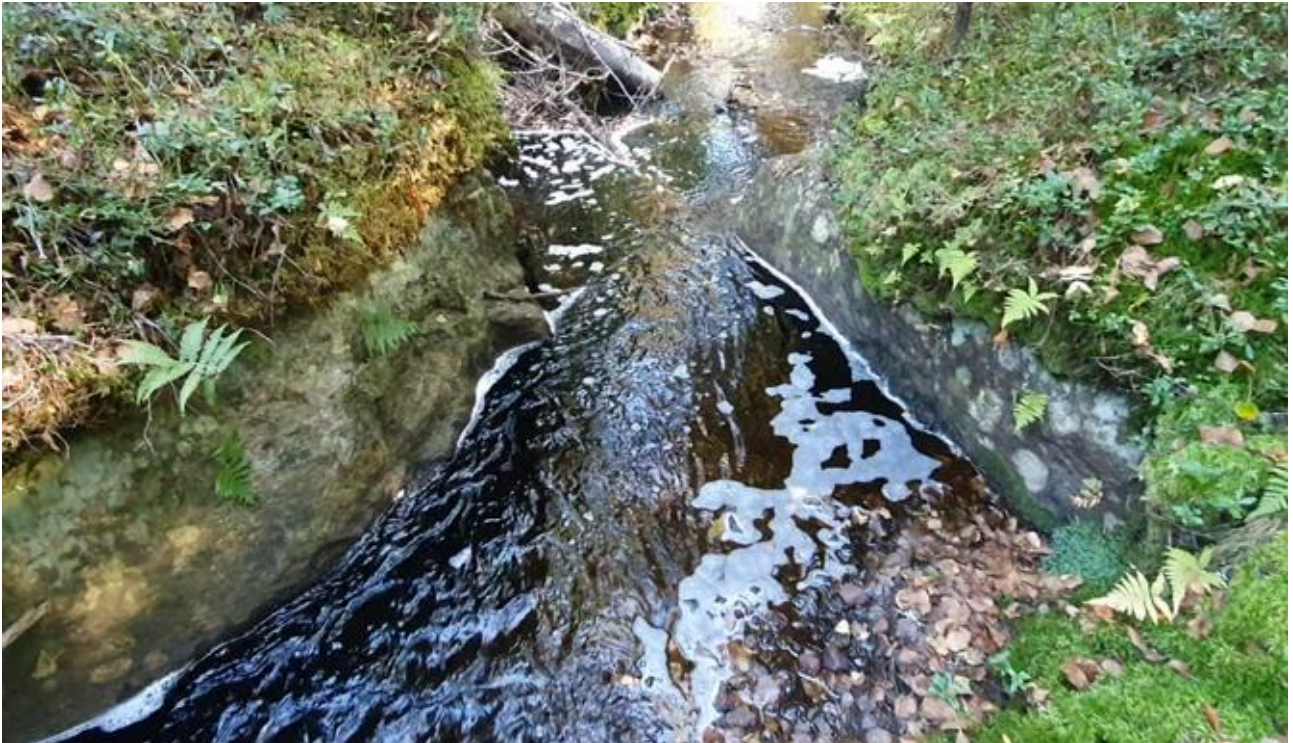
Forsande med block och på nedre delen av sträcken en trängre passage mellan två riktigt stora block

Åtgärder inom LOVA-projektet: Lägga tillbaka block och tillföra ved till vattendraget.

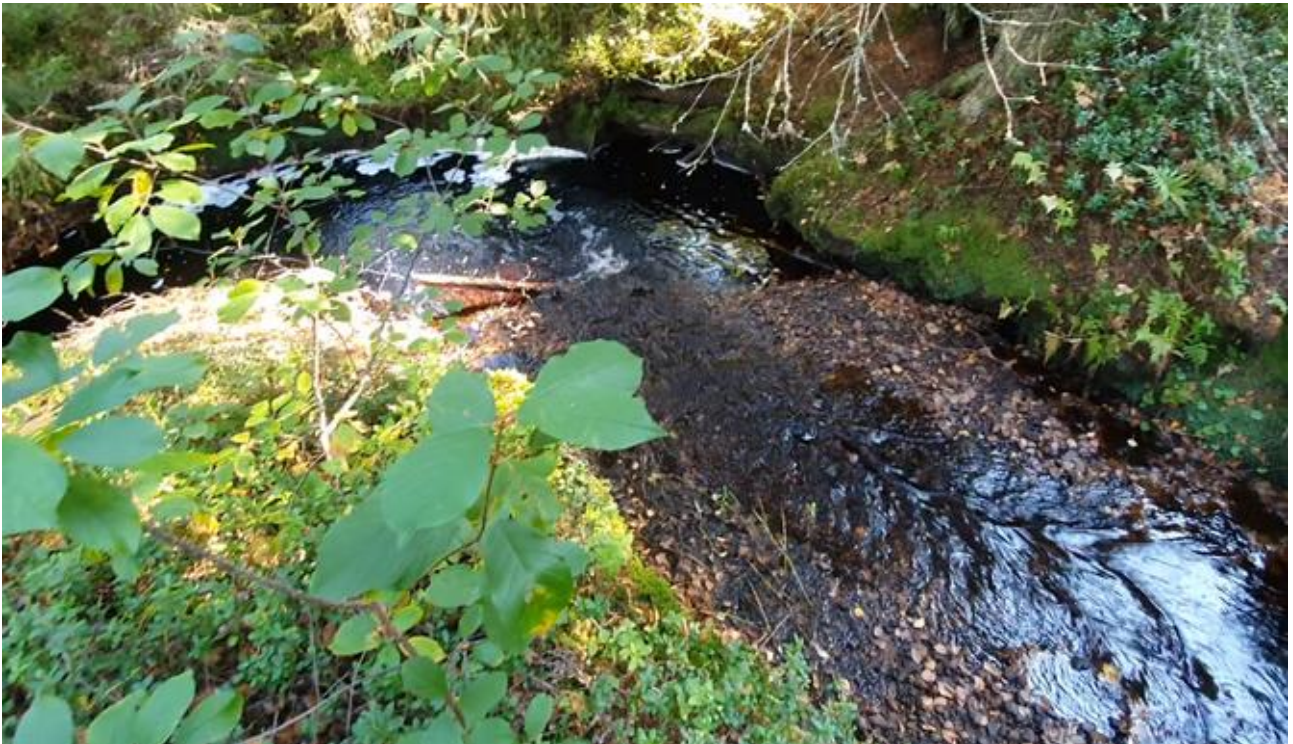
Vedbit som skapar turbulens

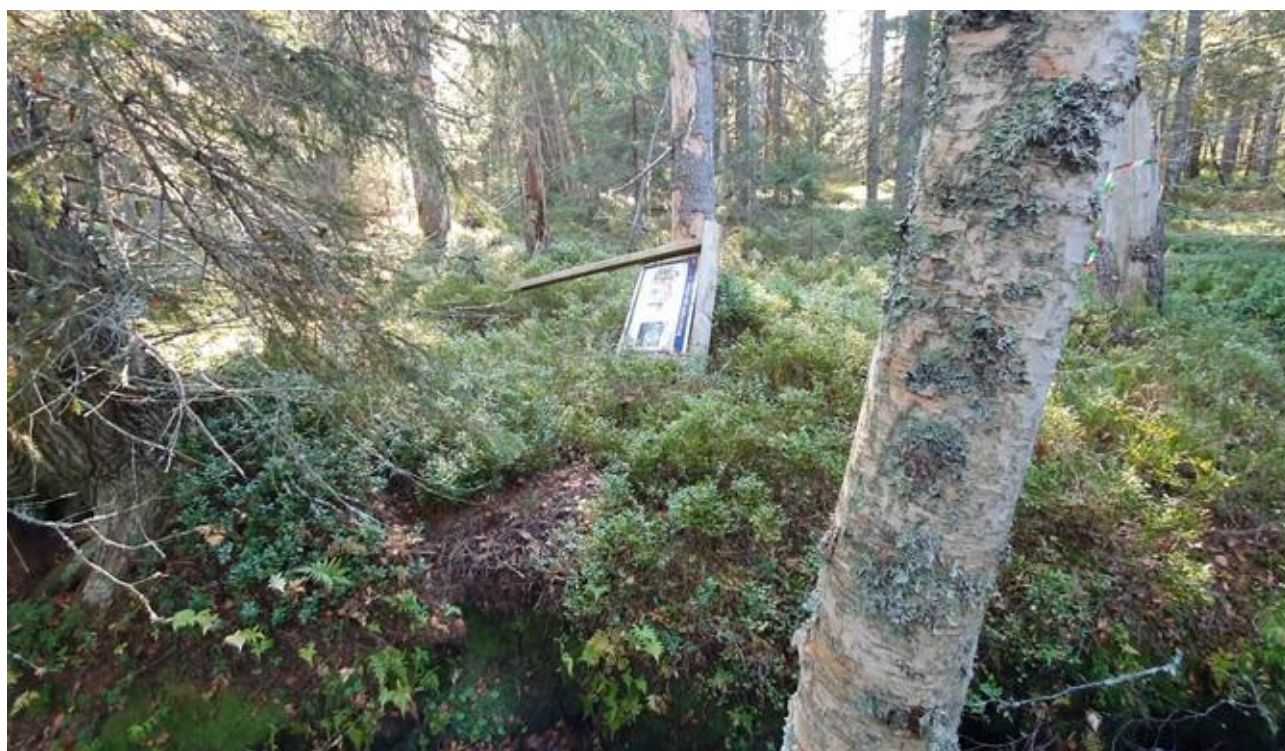
Nedfallen skylt

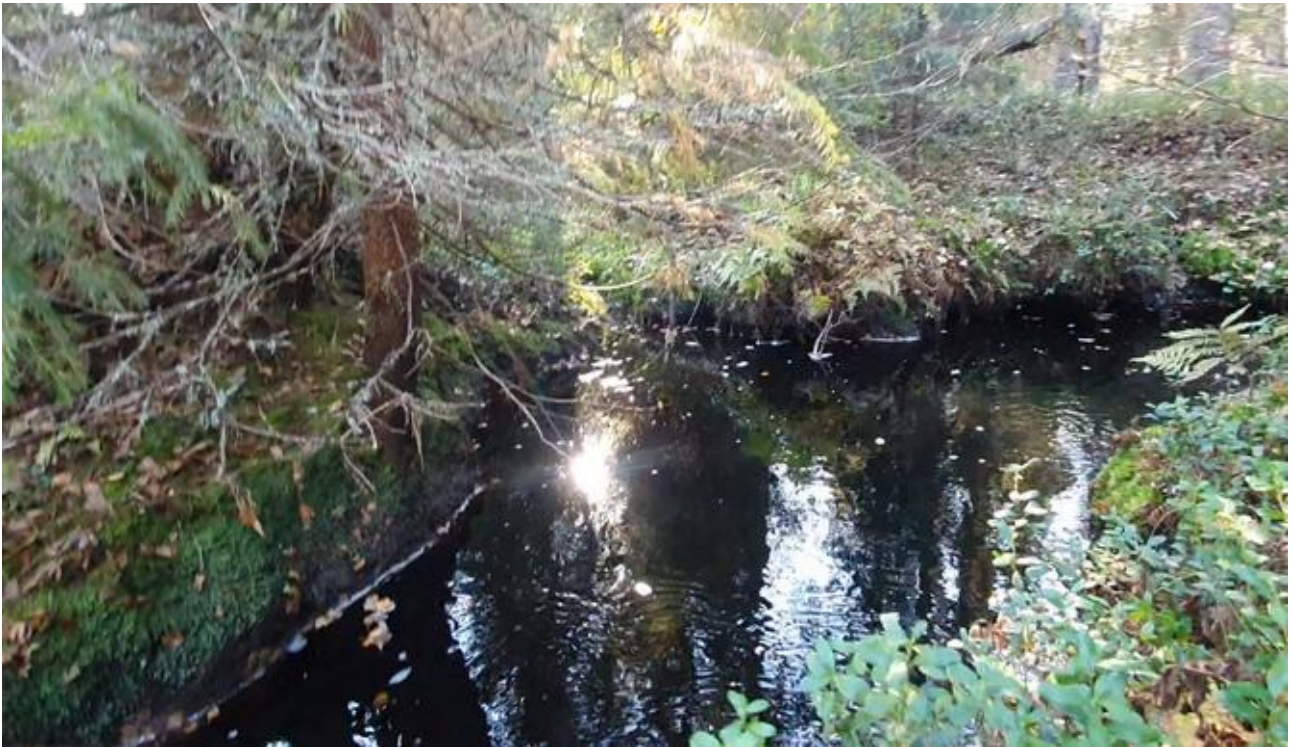
## **Delsträcka 14 - Svagt strömmande, rätad. Mellan två fördjupade bestämmandesektioner. Sandig grusig botten.**

Där dike ansluter högst uppströms på sträckan. Vy uppströms. Dike kommer in från vänster.

*Åtgärder inom LOVA-projektet: Meandringshjälpmedel, "reningsverk", tillföra ved till vattendraget.*
