# Vänforsbäcken

*(sträckan från Vänforssjöns utlopp och ca 1 km nedströms)*

- beskrivning av vattendragets karaktär och innehåll av död ved samt förslag på vattenvårdsåtgärder inom pågående LOVA-projekt.

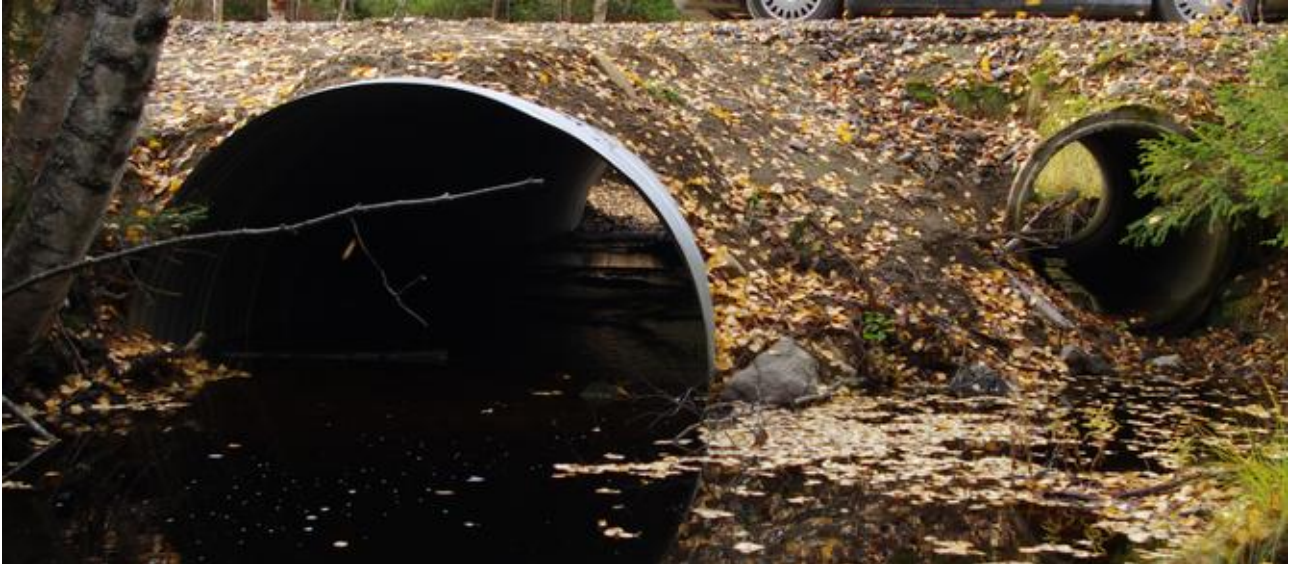
Nya trumman strax efter bytet: den 11 oktober 2013. Foto: Jan Åberg.

Trumman byttes år 2013:

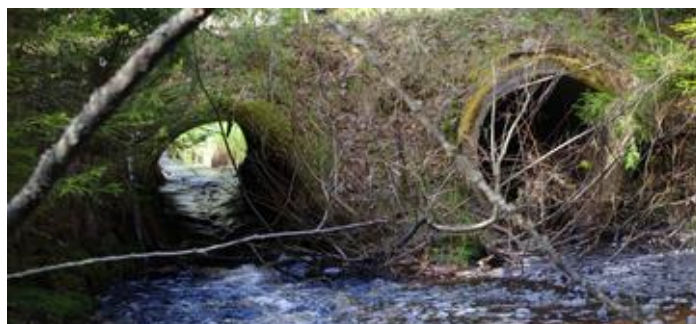
*Åtgärder inom LOVA-projektet:* Ingen naturvårdsåtgärd. Det bör noteras att trumman har satt sig något under vägkroppen. Trumman var dock deformerad när den var nyss lagd (figur nedan).

Trumman innan 2013:  
Foto: Jan Åberg, 28 maj  
2012.

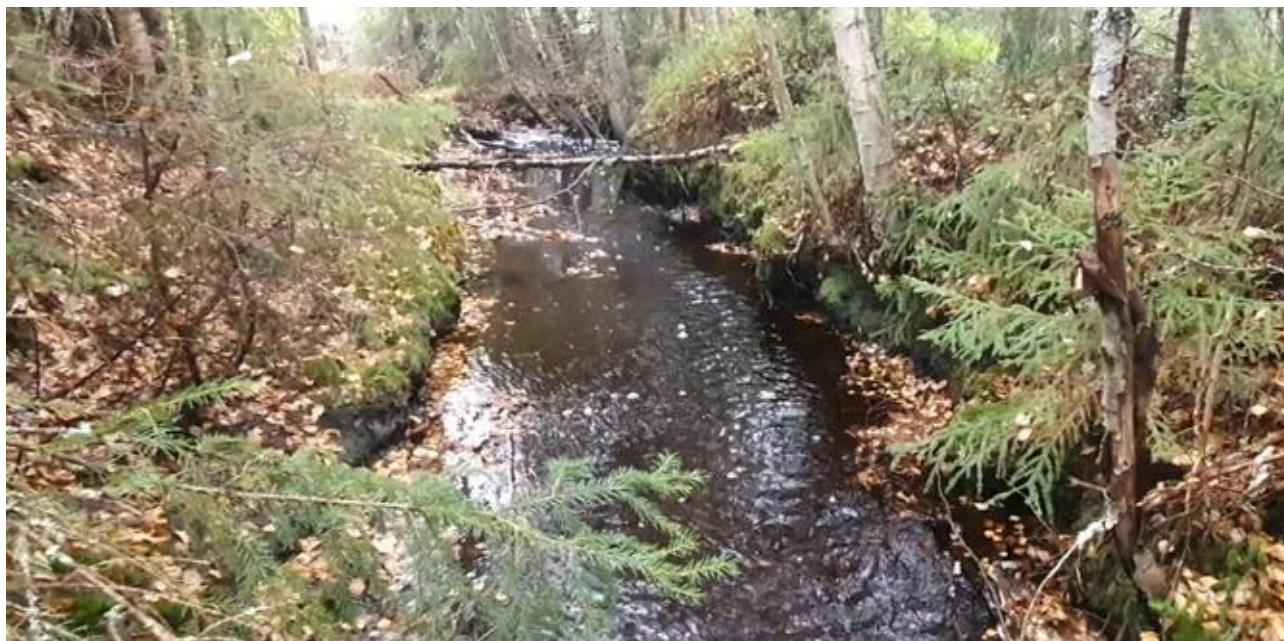
## Delsträcka 22 - Strömmande på platt botten av sand och grus. Enkelt att gå i bäcken här.

Vy mot trumman. Mycket homogen botten.

Åtgärder inom LOVA-projektet: Meandringshjälpmedel, "reningsverk", tillföra ved till vattendraget.

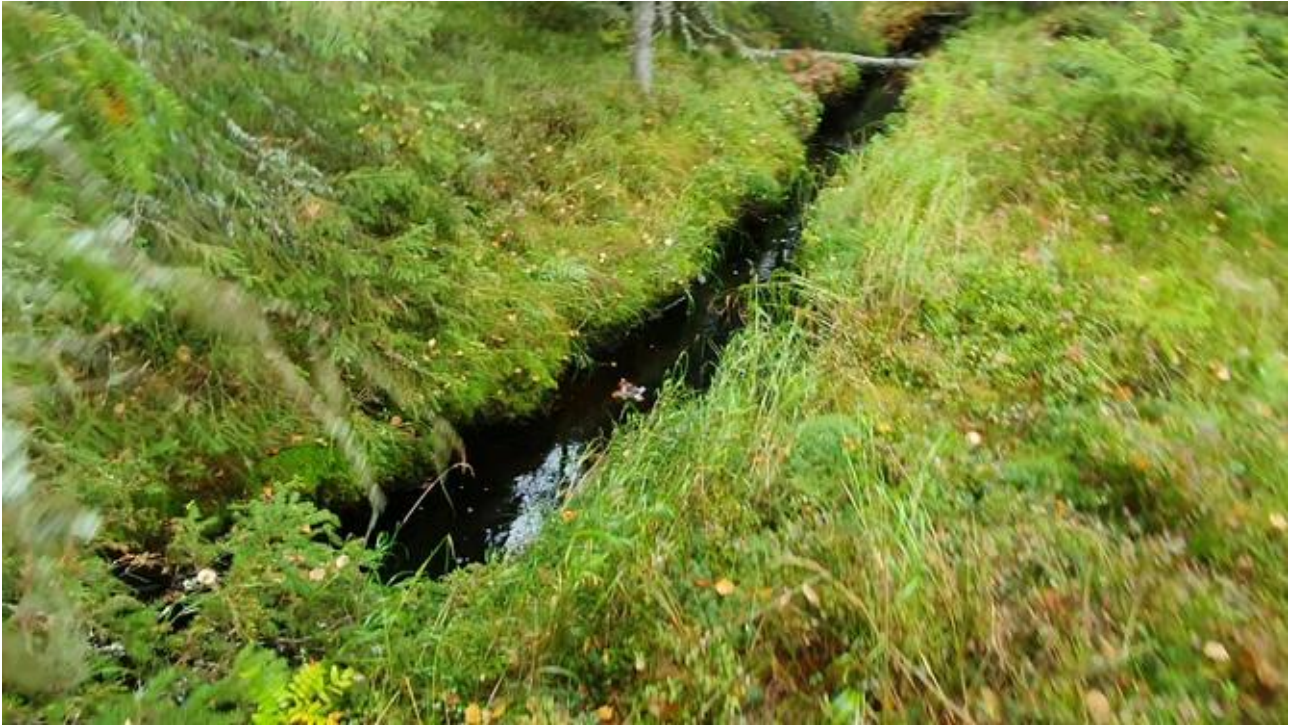
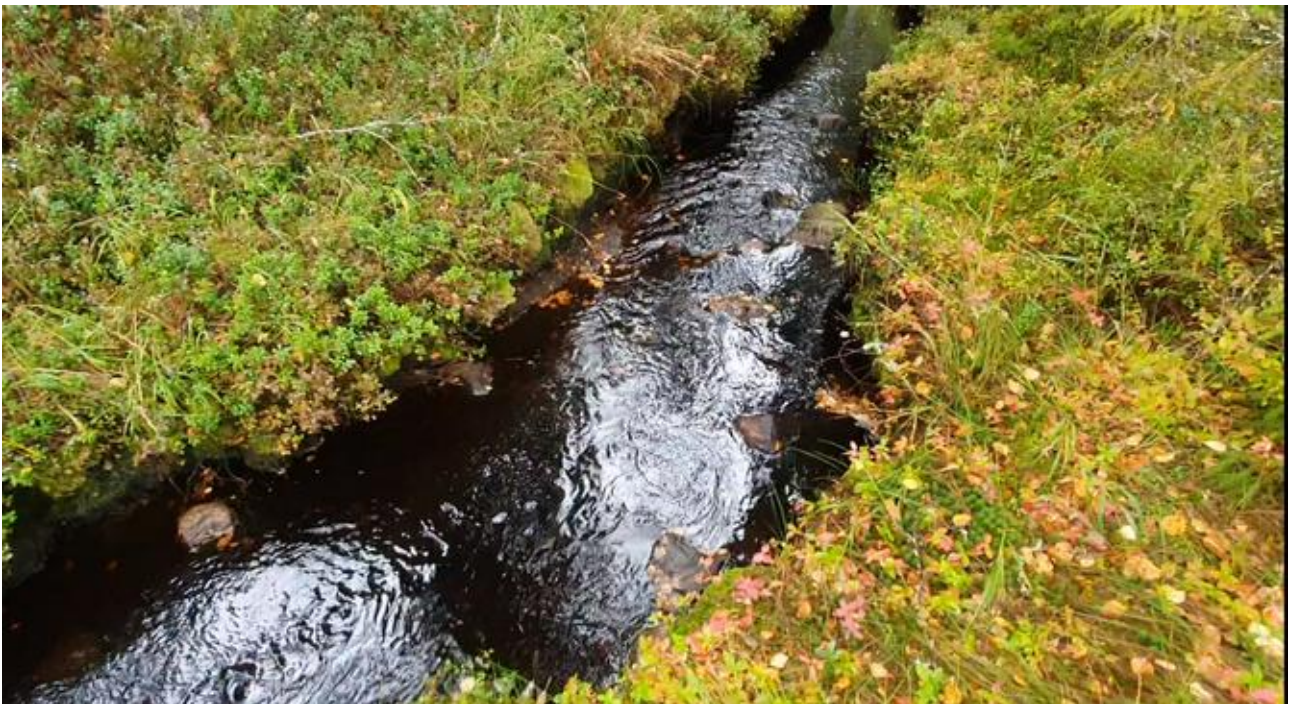
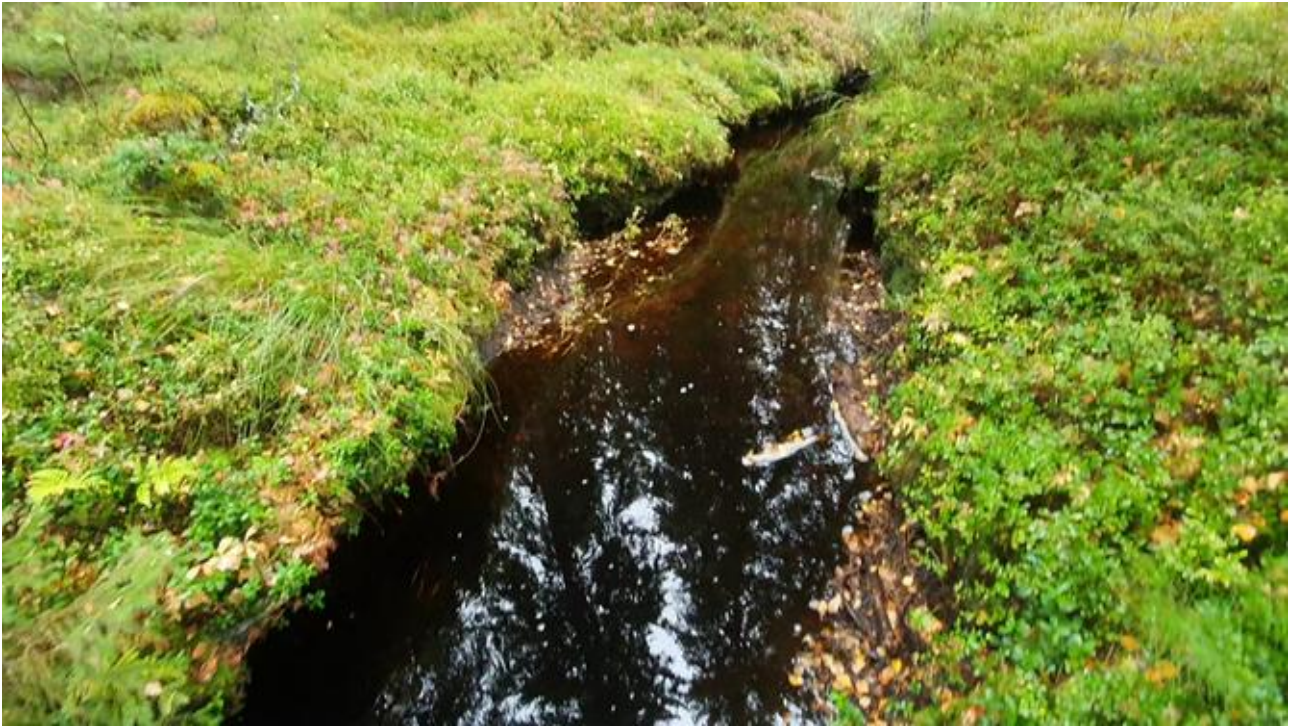
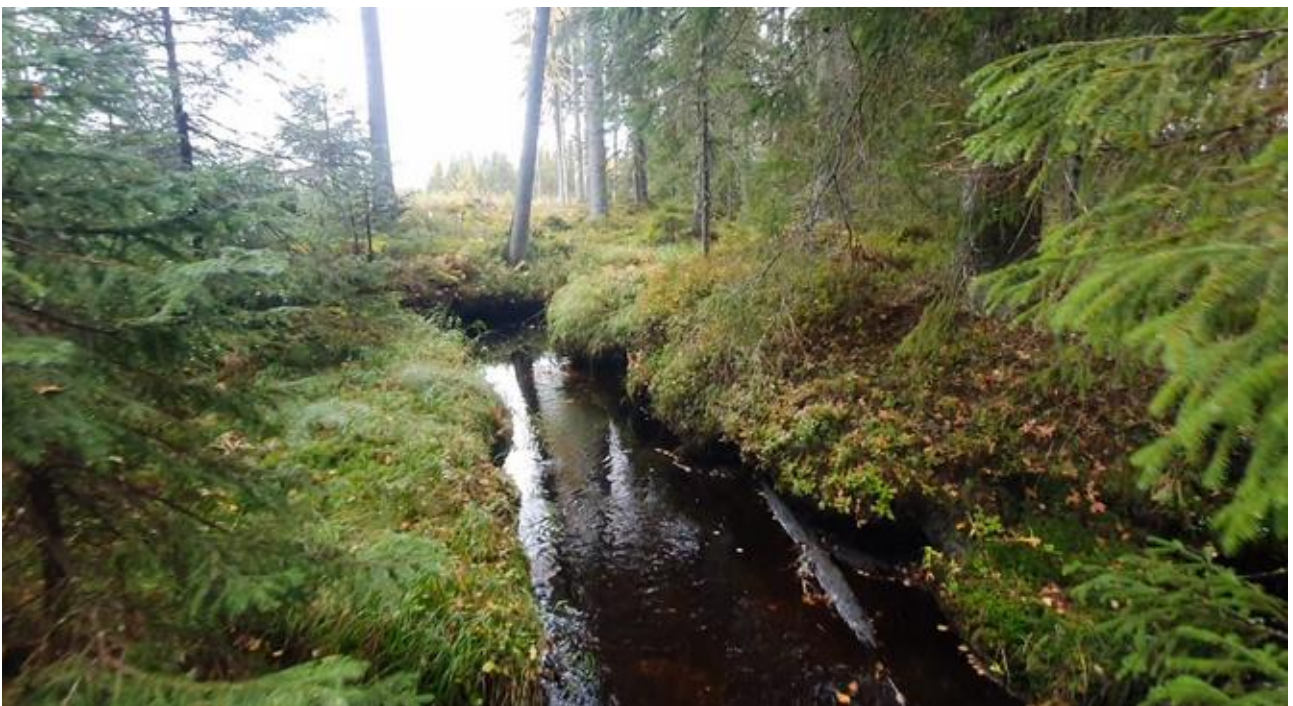
**Delsträcka 25 - Svagt strömmande, meandrande. Oftast homogen botten, avbruten av några korta sträckor av blocktrösklar.**

Längst nedströms på delsträcka 25.

*Åtgärder inom LOVA-projektet: Meandringshjälpmedel, "reningsverk", tillföra ved till vattendraget.*
